**Restaurátorský průzkum dvou pietních bloků s keramickým
pláštěm na památníku obětem nacismu v Pardubicích na Zámečku
a návrh na restaurátorské práce**

BcA. Miloš Kubišta
a
BcA. Jaroslav Vrbata

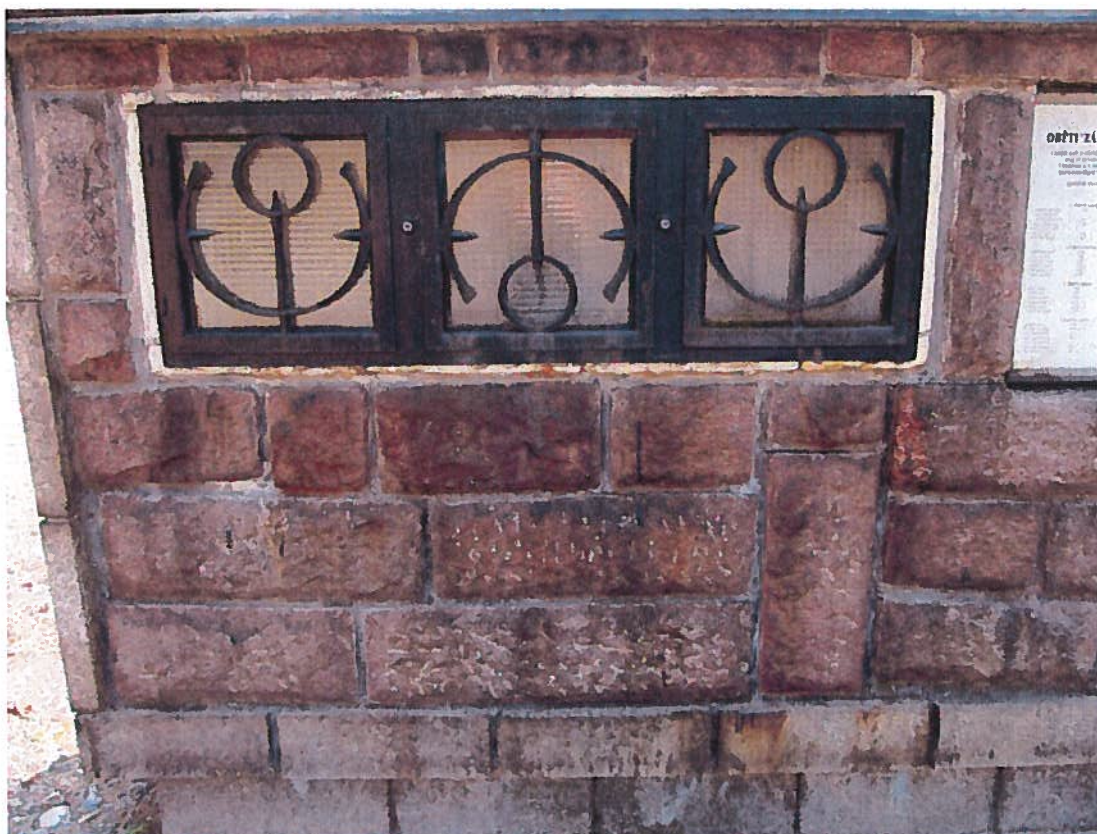
Obr. č. 4 Blok č. 1, severní strana. Kovová dvířka s drátěným sklem.

Nevhodné spárování okolo dvířek.

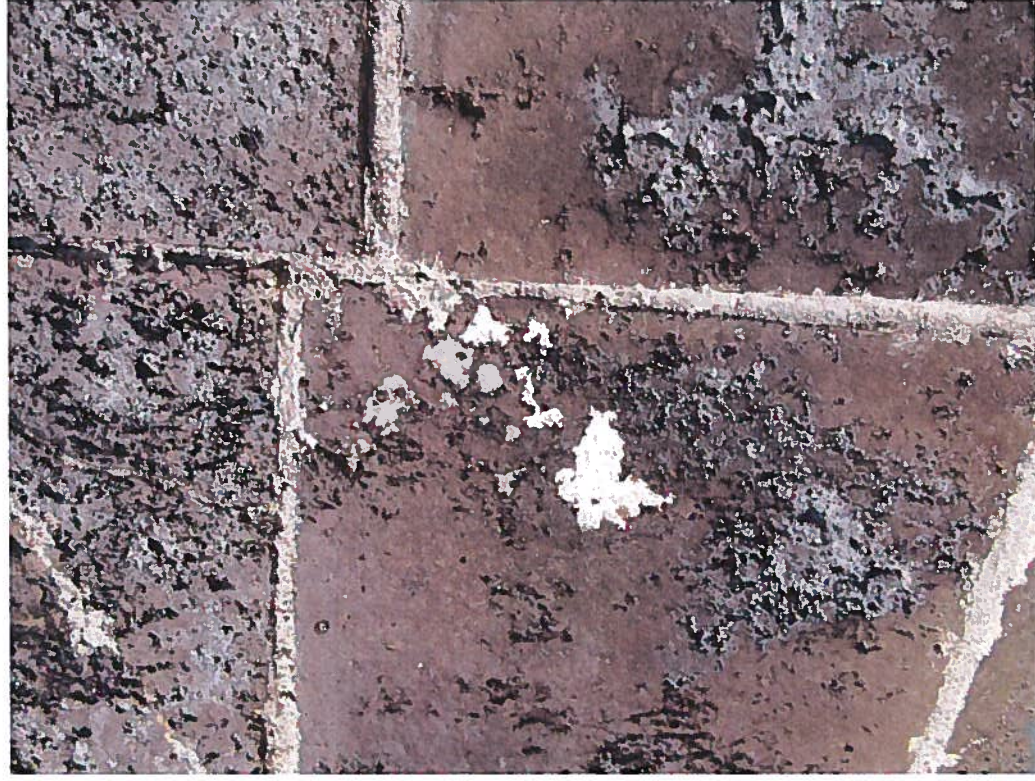
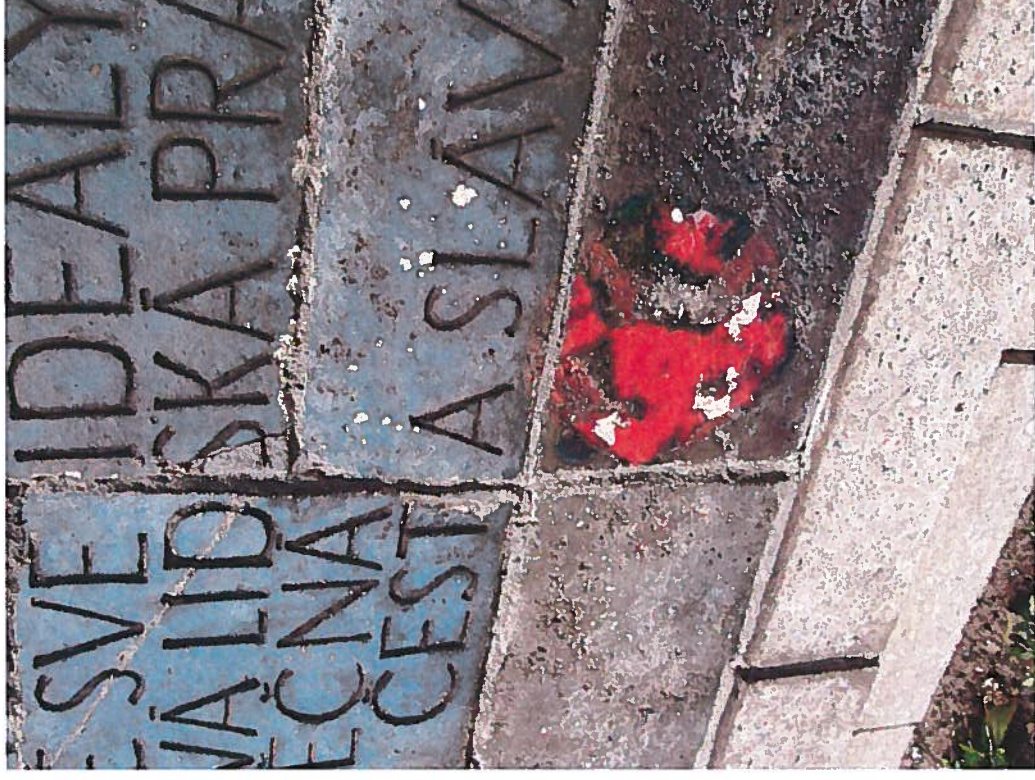
Keramické desky jsou proti žulovým blokům méně odolné působení povětrnostních vlivů a na jejich stavu to je patrné. Na keramice jsou pozorovatelná různá poškození jak charakterem tak rozsahem. Na povrchu keramických dlaždic obou bloků se často vyskytují drobné defekty jako odloupená glazura nebo svrchní vrstvy keramiky. Odhalená hmota terakoty je proti pevné svrchní vrstvě daleko více náchylná k poškození vzhledem k svým vlastnostem (vyšší poréznost a nasákavost, nižší pevnost a tvrdost a nižší odolnost vůči agresivním látkám).

stavěno na cementovou maltu. Při vysychání se pak sole vyplavují na povrch obkladů právě tam, kde je vysychání umožněno, tedy v místech poškození neprostupného glazovaného povrchu. Přičemž je pravděpodobné, že dlouhodobým nahromaděním solí za neprostupnou vrstvou a působením mrazových cyklů vznikly tlaky, které vrchní vrstvu keramiky poškodily.

Obr. č. 5 a 6 Blok č. 1, jižní strana. Poškozená svrchní část keramiky, nevhodné spárování.

- obnovení spárování spárovací směsí na bázi bílého cementu, struktura a barva směsi bude respektovat dochované funkční spárování
- tmelící směs na keramické části bude sestávat z mleté antuky, případně jemného písku, epoxidové pryskyřice s UV filtrem a světlostálými pigmenty. Struktura a barevnost povrchu upravených vysprávek bude vycházet z glazovaného povrchu keramiky v okolních částech.

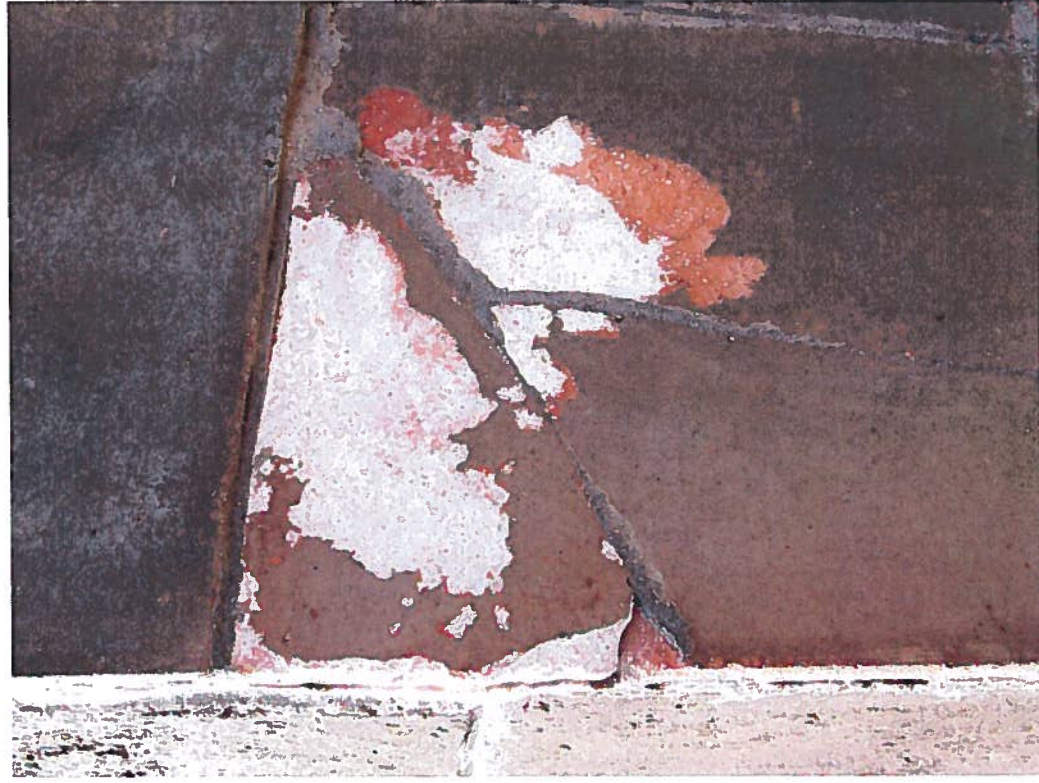
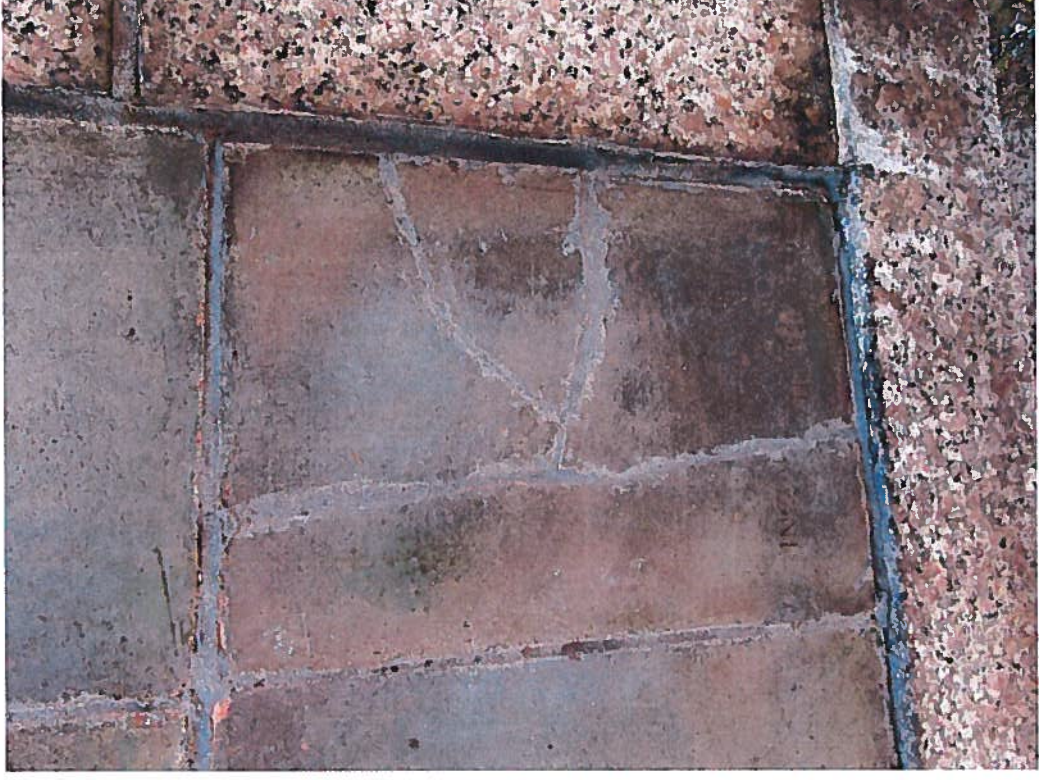
Dalším ne však tak častým defektem keramických desek jsou praskliny. Většinou jde o staré praskliny, které byly již v minulosti opravovány. Praskliny desek jsou opraveny stejným materiálem jako je provedeno spárování mezi jednotlivými keramickými deskami a to tmelem na bázi epoxidové nebo polyesterové pryskyřice. Z toho lze usuzovat, že oboje pochází z jedné fáze oprav keramiky. Tyto tmely jsou již nefunkční (drolí se, žloutnou a tmavnou) a esteticky nevhodné. Navíc, z dnešního pohledu se jeví takto provedené spárování jako nešťastné. Zdivo v okolí a pod keramickými deskami nemohlo dýchat a vlhkost včetně solí se hromadila ve hmotě terakoty a za ní.

Obr. č. 7 a 8 Blok č. 1, východní strana. Poškozená svrchní část keramiky, praskliny keramického obkladu, nevhodné spárování.

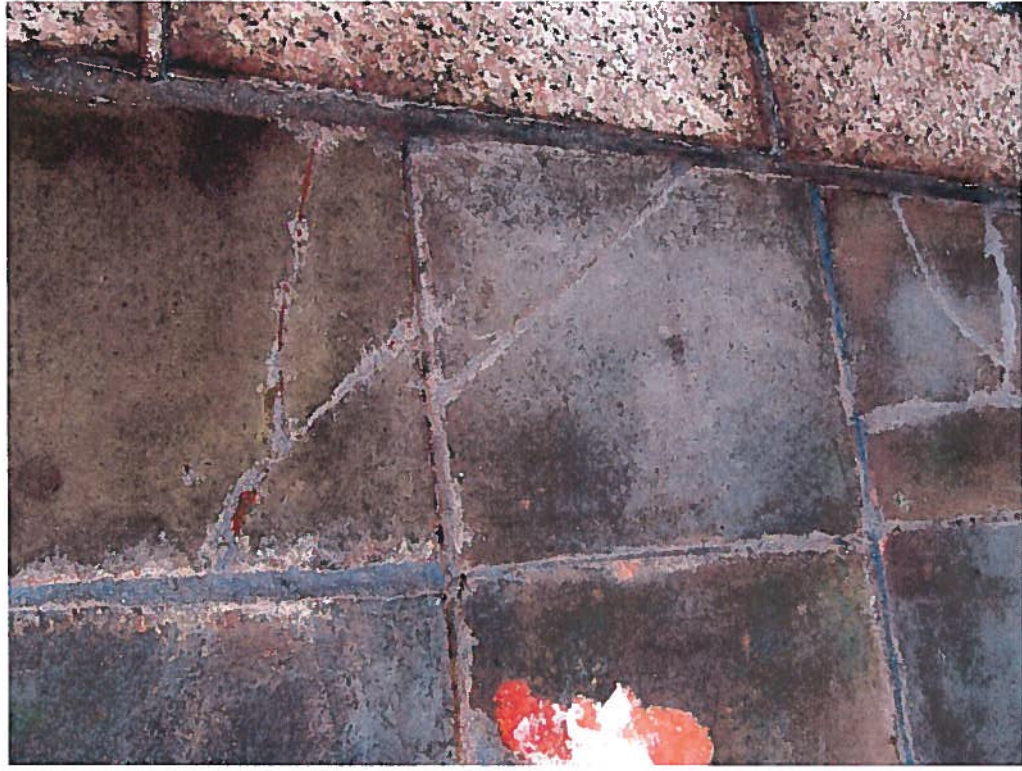
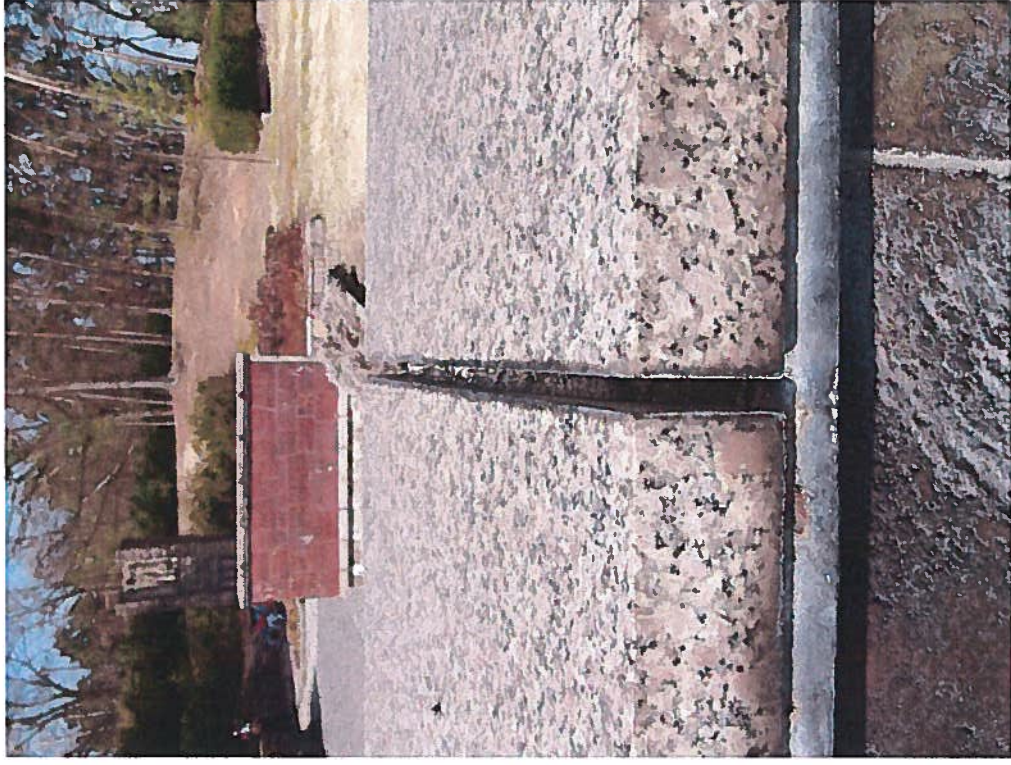
Obr. č. 9 a 10 Blok č. 1, východní strana. Praskliny keramického obkladu. Vypadané spárování horních žulových bloků.

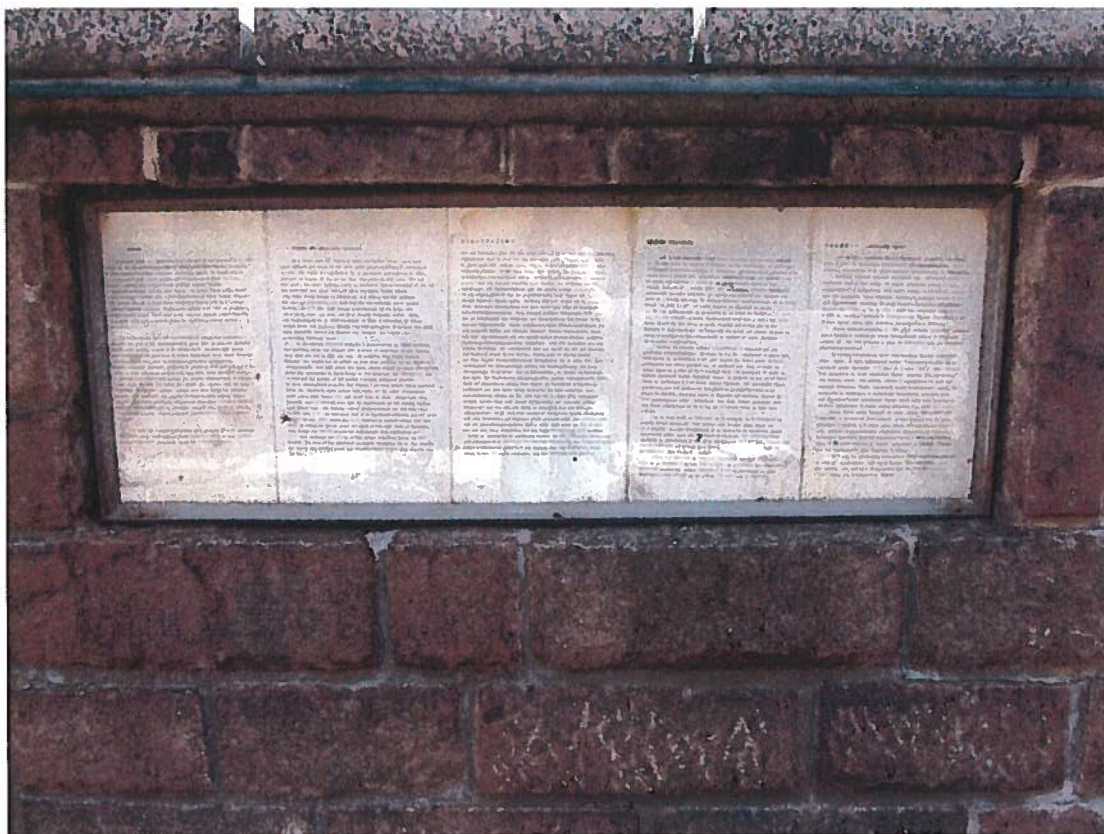
Obr. č. 13 Blok č.2, severní strana. Tabulka s hliníkovým rámem a plexisklem.

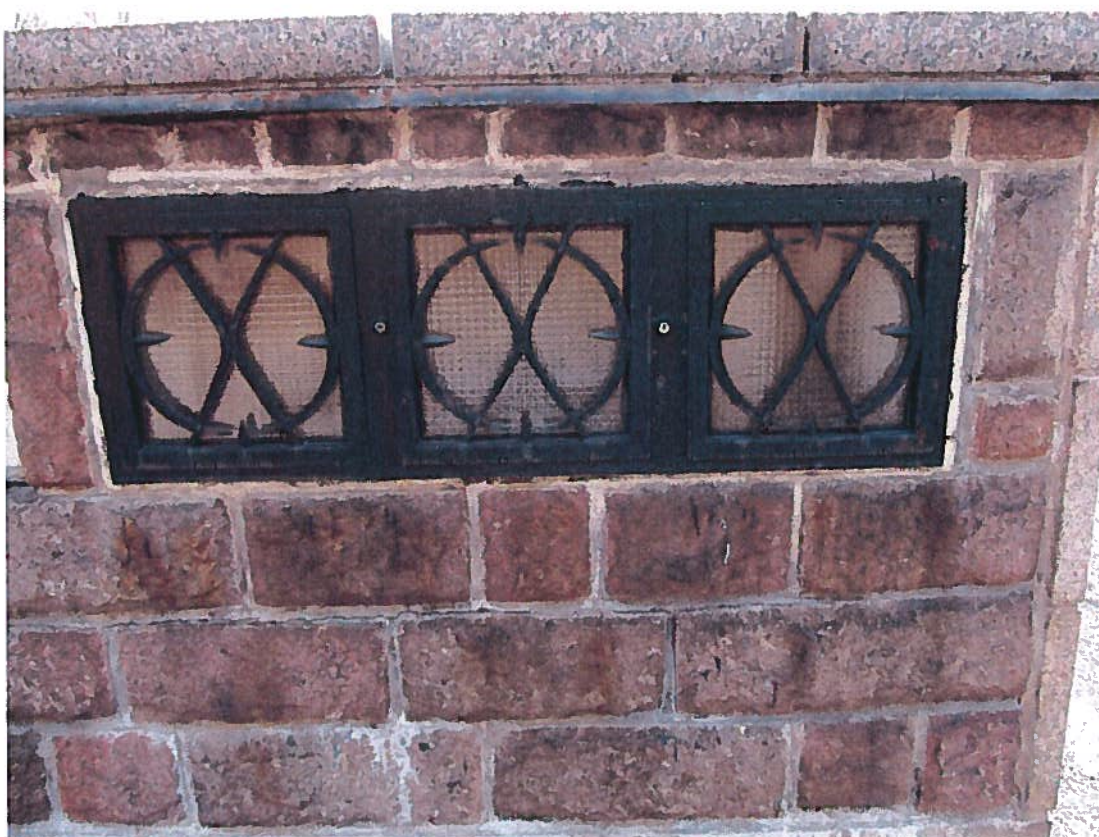
Obr. č. 14 Blok č. 2, severní strana. Kovová dvířka s drátěným sklem. Nevhodné spárování okolo dvířek.

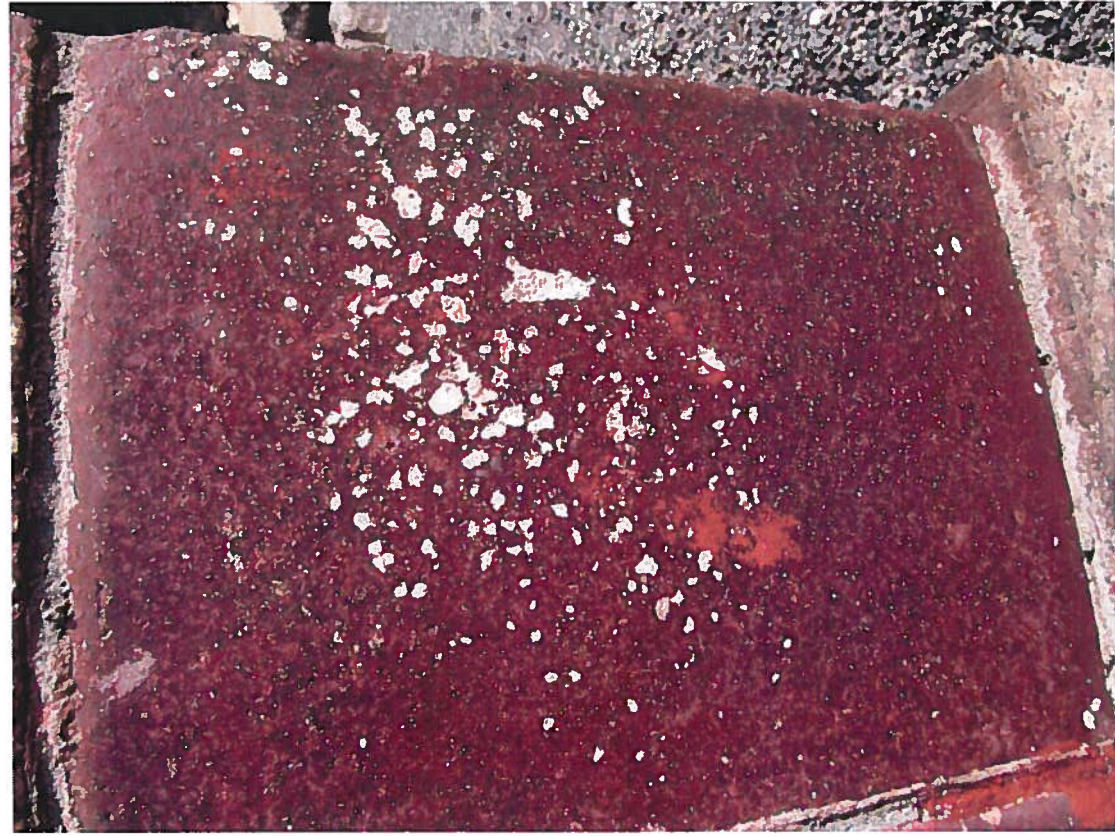
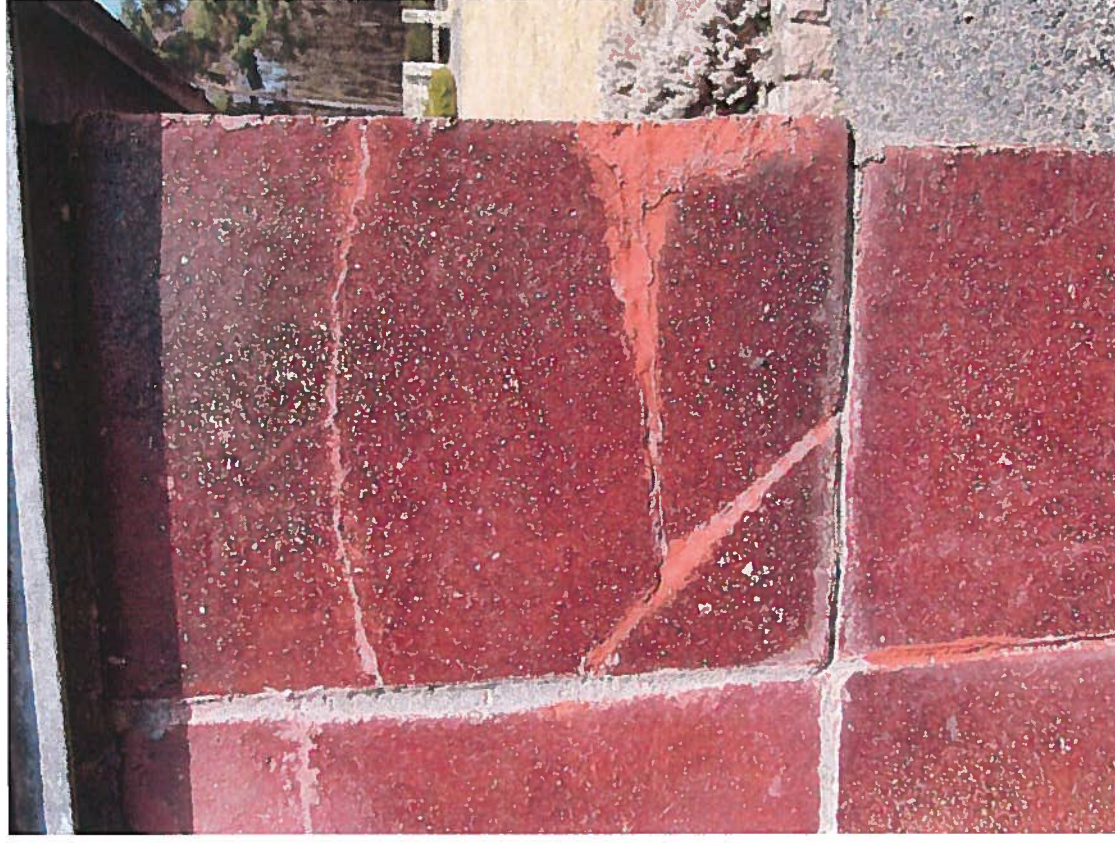
Dochované vysprávký keramických desek jsou dnes již téměř nefunkční, a jak tvarově tak i barevně esteticky nevhodné.

Obr. č. 15 a 16 Blok č. 2, západní strana. Poškozený povrch keramiky, popraskané keramické obložení, staré tmely.

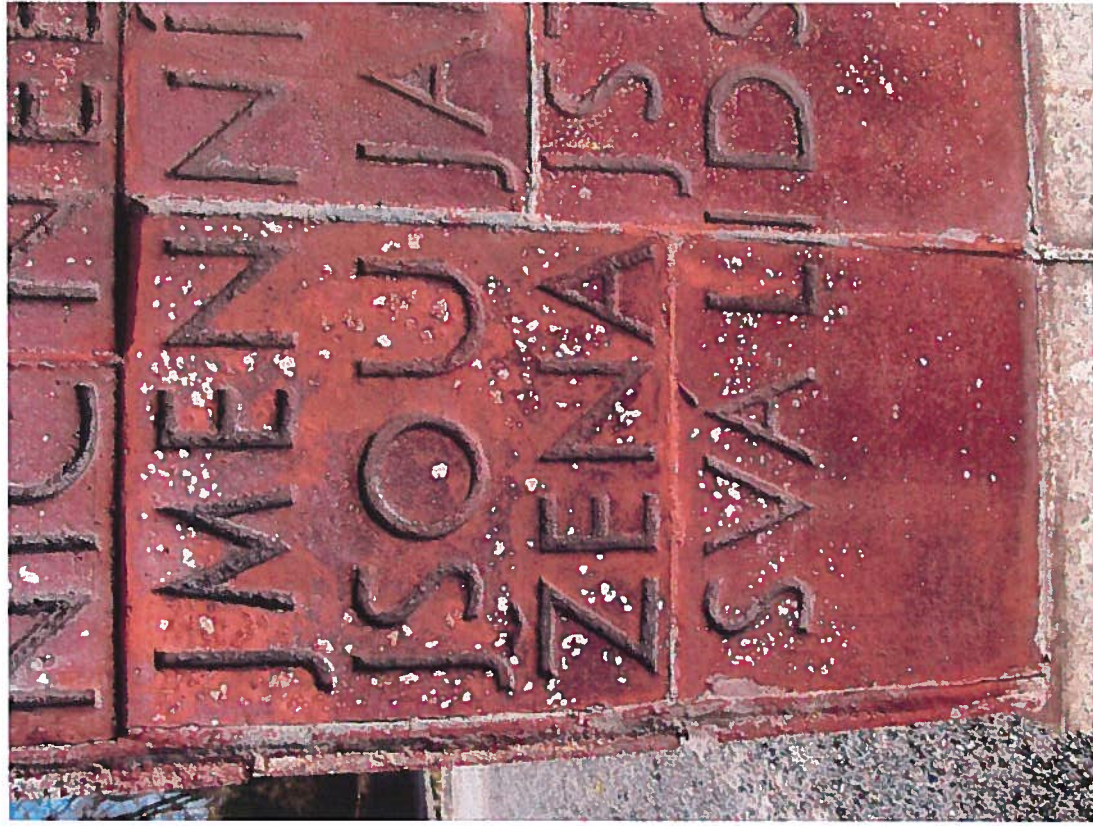
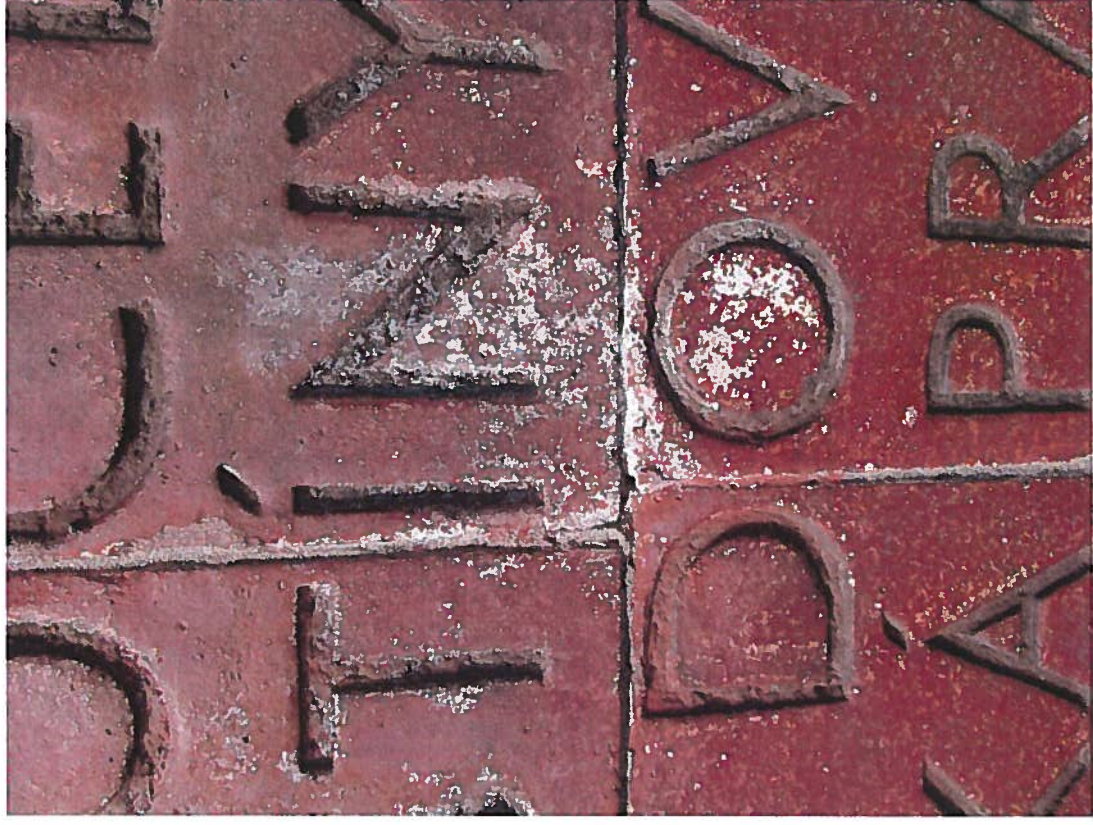
V místech takto narušeného povrchu se navíc poměrně hojně objevují bílé výkvěty solí. Do hmoty terakoty, která je značně nasákavá, migrují vodorozpuštěné sole (především sírany SO_4) z okolního zdiva, které je

Obr. č. 17 a 18 Blok č. 2, jižní strana. Poškozený povrch keramiky, výkvěty síranových solí.

- v místech zasolení opakované odsolovací zábaly (buničina, voda)

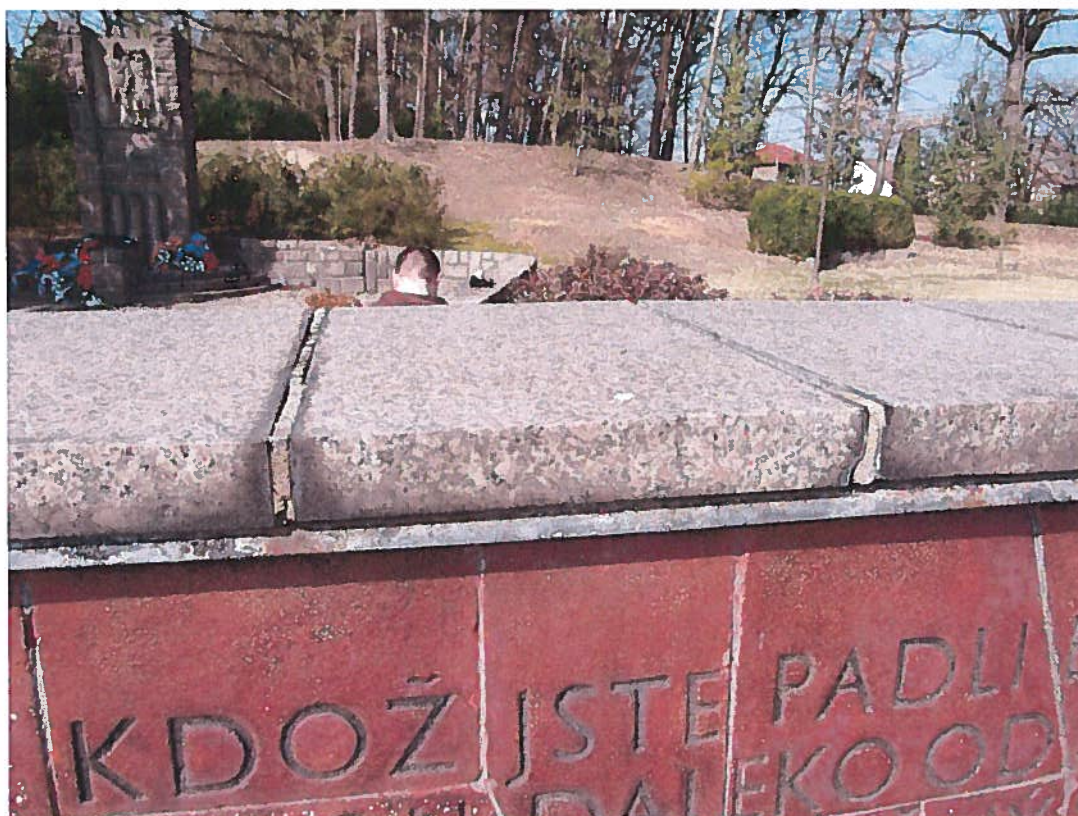
Plechové stříšky jsou na mnoha místech zrezivělé a spárování žulových bloků nad nimi je z větší části vysypané. Je možné, že právě tudy a rozvolněnými spárami zdiva vniká nejvíce vlhkosti do vnitřku bloků. Kovová dvířka u obou bloků jsou pod silnější vrstvou černé barvy na některých místech korodovná. Tabulky a texty v hliníkových rámečkách jsou zašlé působením slunečního záření a pronikající vlhkosti za akrylátové sklo. Povrch hliníkových rámečků je zoxidován a železné šrouby, kterými jsou rámečky v rozích sešroubovány, jsou zrezivělé.

Nejpravděpodobnější příčinou pronikání vody do bloků by mohly být nefunkční plechové stříšky a popraskané spárování. Dalším zdrojem vlhkosti může být vzlínavící voda z půdy pod bloky.

Obr. č. 19 Blok č. 2. Rozvolněné spárování horních žulových bloků. Zkorodovaná plechová stříška.

- odstranění vrchních žulových bloků
- demontáž plechových stříšek, instalace nekovové izolace na vrchní plochy bloků (max tloušťka 5 mm)
- očištění žulových bloků tlakovou vodou, mechanicky, případně chemicky (výluhy cementu, výluhy z železných prvků, tmavá krusta)
- odstranění nefunkčních a nevhodných spár mechanicky dlátky atd.
- demontáž a repase kovových částí, výměna skleněných výplní
- opatrné očištění keramického pláště suchá a mokrá cesta, nízkotlaká pára
- odstranění starých nefunkčních tmelů a epoxidových spár dlátky

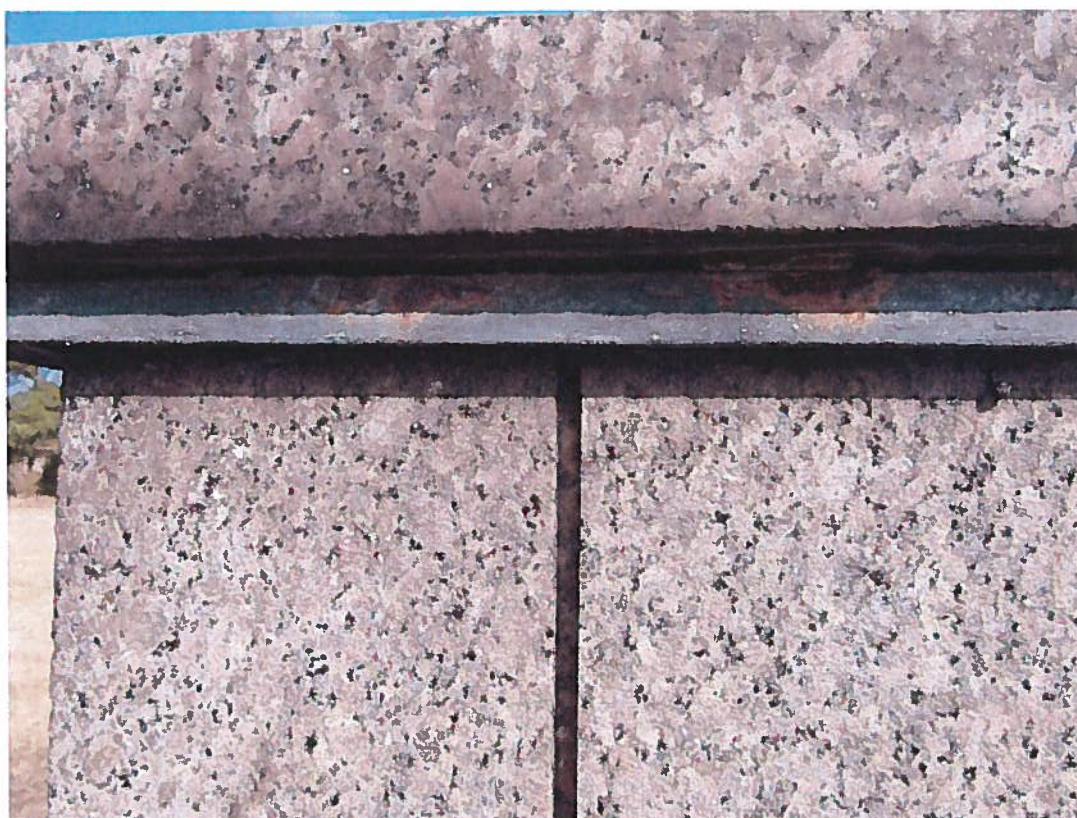
Obr. č. 20 Blok č. 2. Zkorodovaná plechová stříška.
