top s.r.o. JIŽNÍ 870, 500 03 HRADEC KRÁLOVÉ e-mail: parizek@hmptop.cz, TEL: 603570332</div>	
VEDOUČÍ PROJEKTANT	Ing. Miloš Pařízek		
MÍSTO STAVBY	Okrajová 295, Pardubice		
OBJEDNATEL PD	Statutární město Pardubice zastoupené RFP, a.s.		
<div>PASPORTIZACE A STAVEBNÍ OPRAVY BYTU Č.9 – OKRAJOVÁ Č.P. 295, PARDUBICE</div>		číslo zakázky	HMP2013– 39– 1000
		stupeň PD	DOKUMENTACE PRO VÝBĚR DODAVATELE
		datum	12/2013
		měřítko	
TECHNICKÁ ZPRÁVA STÁVAJÍCÍHO STAVU + FOTODOKUMENTACE + OBSAH DOKUMENTACE		označení přílohy	01

TECHNICKÁ ZPRÁVA STÁVAJÍCÍHO STAVU A FOTODOKUMENTACE

Předmětem této projektové dokumentace je rekonstrukce bytové jednotky č.9, nacházející se ve 4.np bytového domu v ulici Okrajová č.p. 295, 530 09, Pardubice, Polabiny. V této části projektové dokumentace je popsán stávající stav bytové jednotky. Byt je velikosti 1+kk, tzn., skládá se z těchto místností:

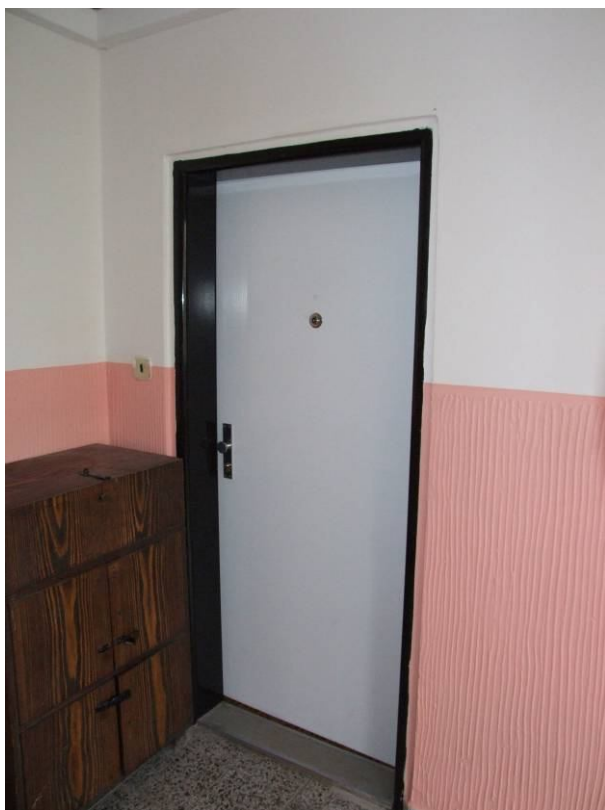
bytové dveře

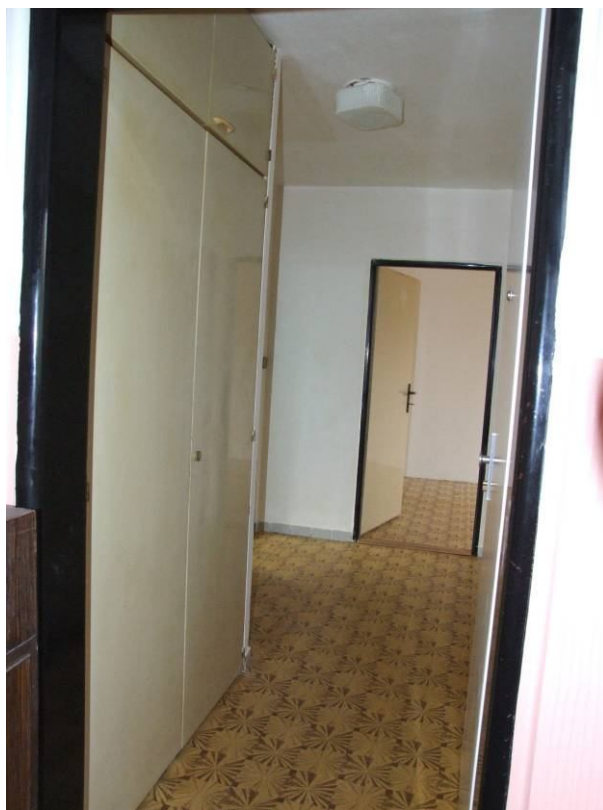
pohled do předsíně, vestavěná skříň

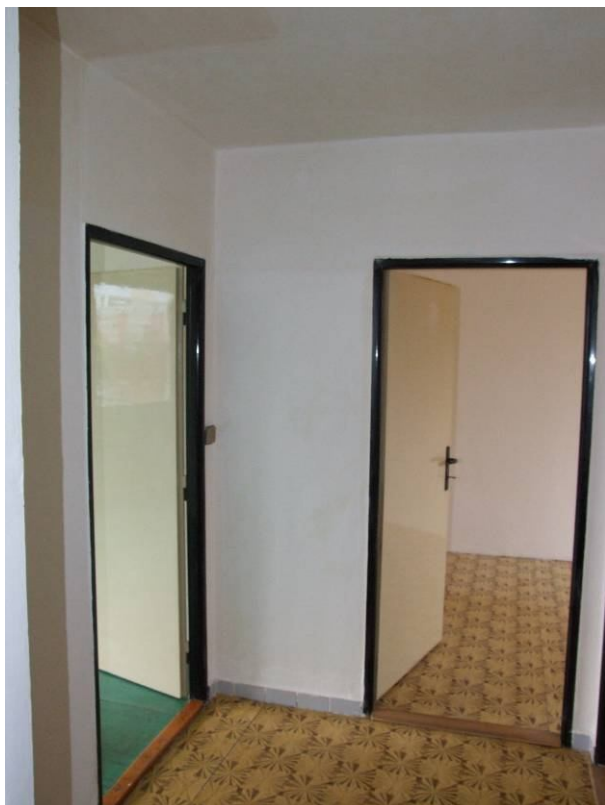
pohled z předsíně do bytu, nad dveřmi do kuchyně (vlevo) otvor v příčce

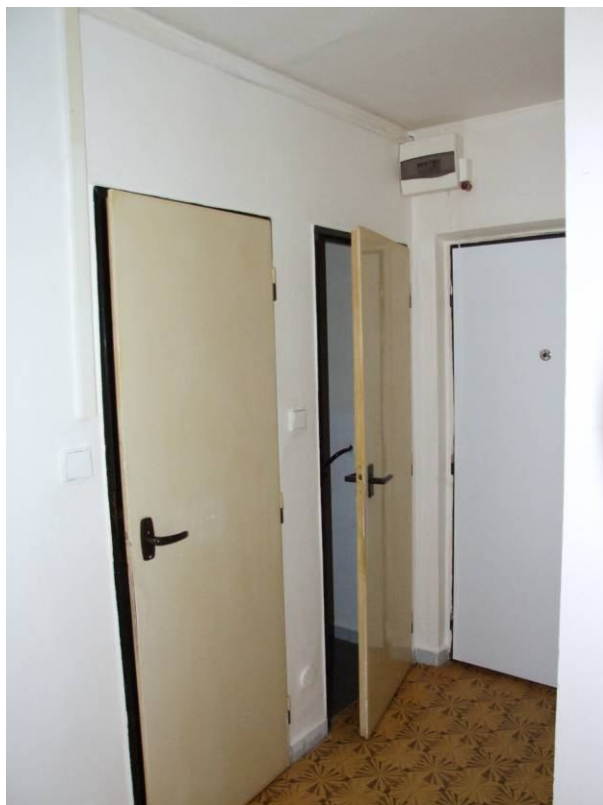
dveře do WC a koupelny, nad bytovými dveřmi bytový jistič EL

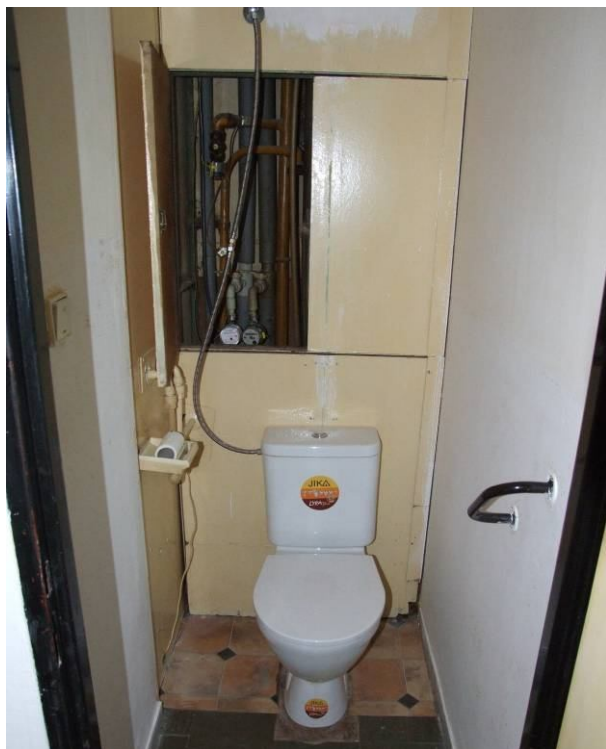
WC mísa, horní plastová splachovací nádržka

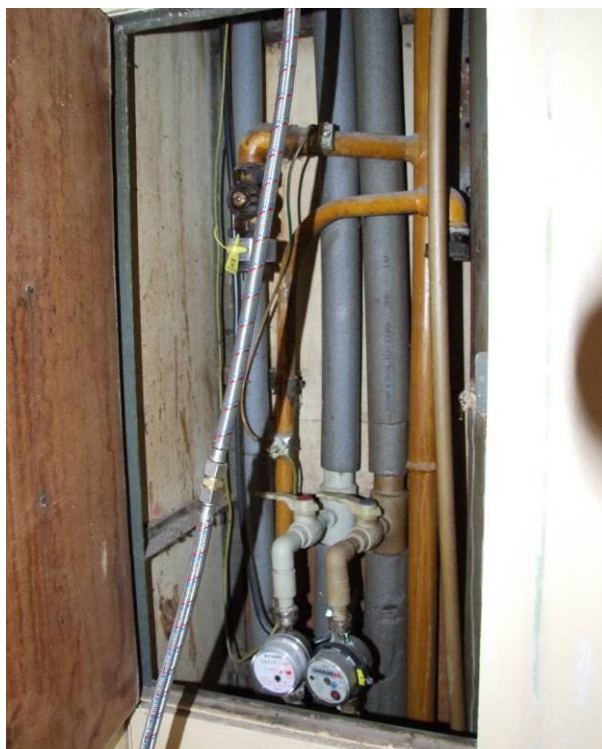
pohled do instalační šachty

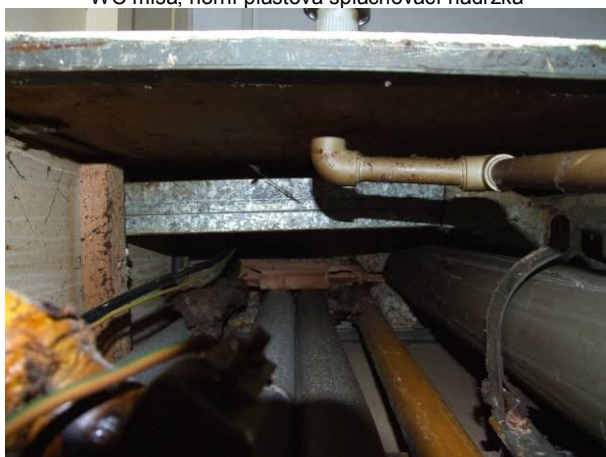
strop instalační šachty

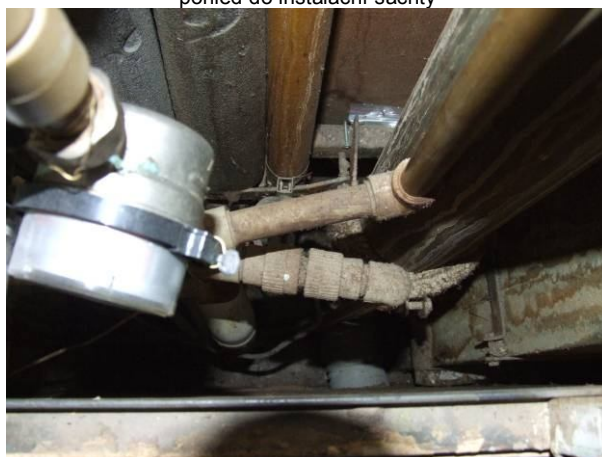
dno instalační šachty

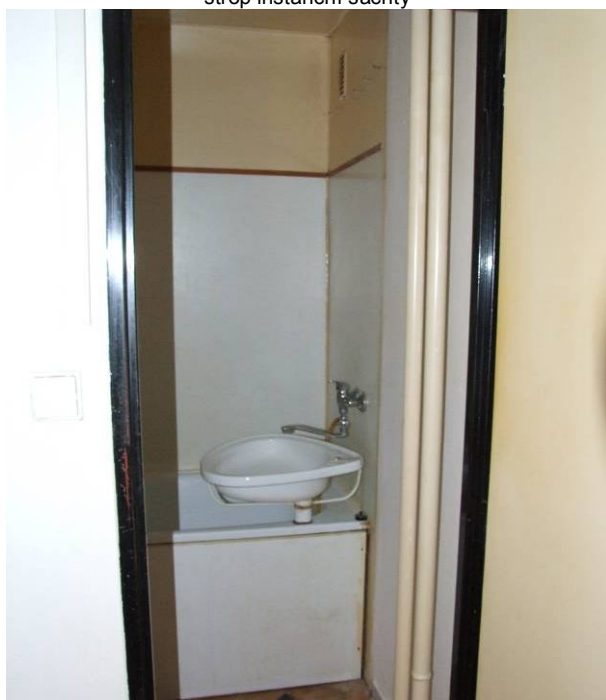
ohled do koupelny, vana a umývadlo

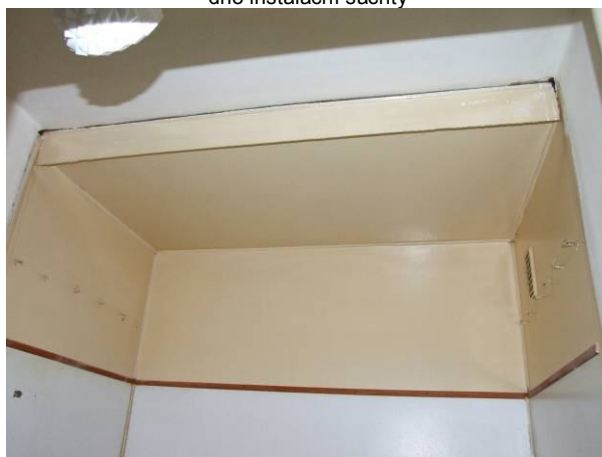
částečný pohled nad vanou + ventilační mřížka

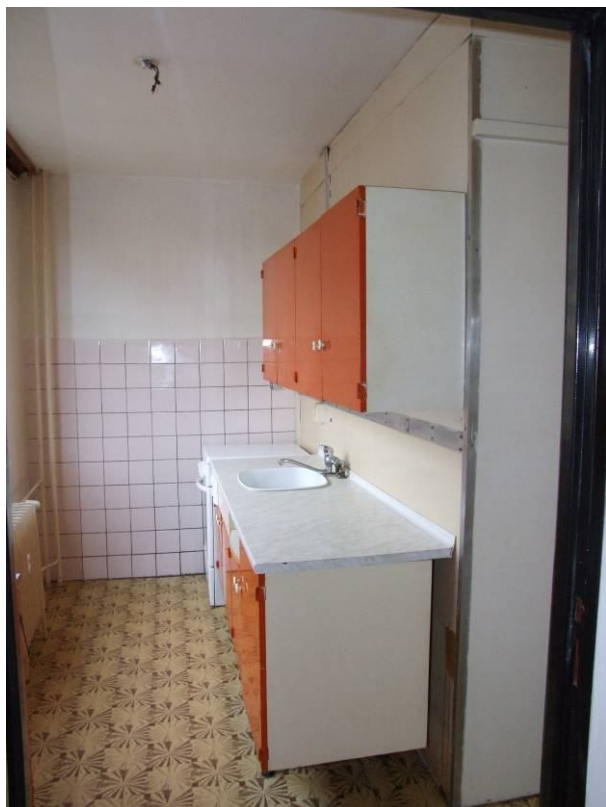
kuchyňská linka, digestoř, kombinovaný sporák

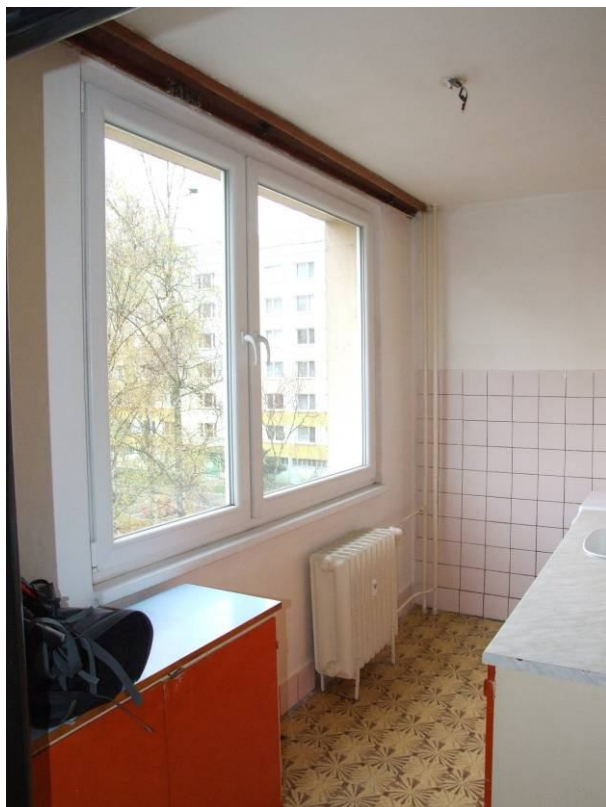
okenní stěna - kuchyň

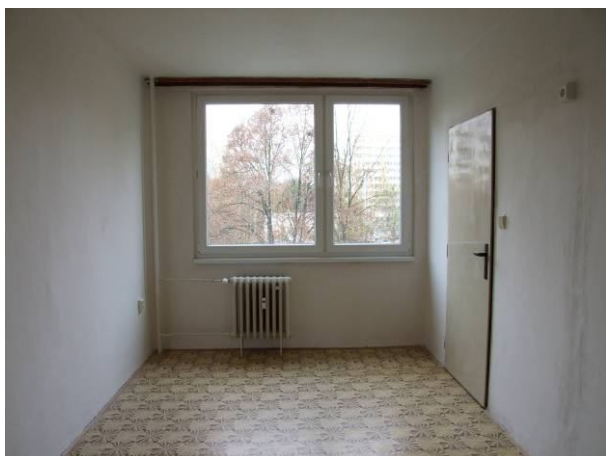
okenní stěna m.č.05

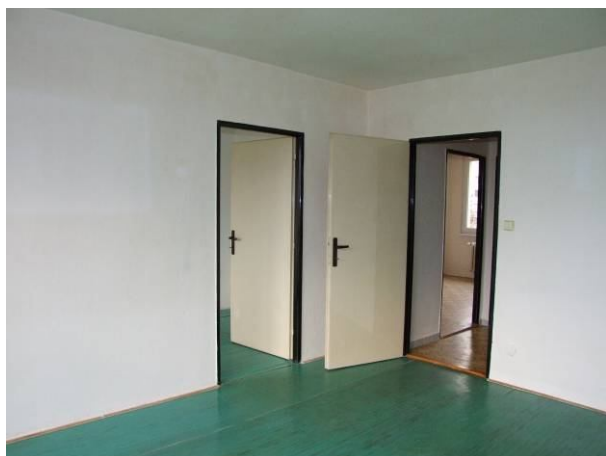
roh obývacího pokoje

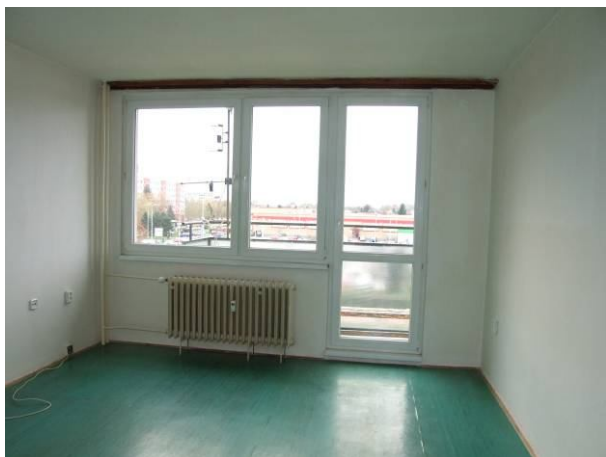
vnitřní líc západní stěny obývacího pokoje

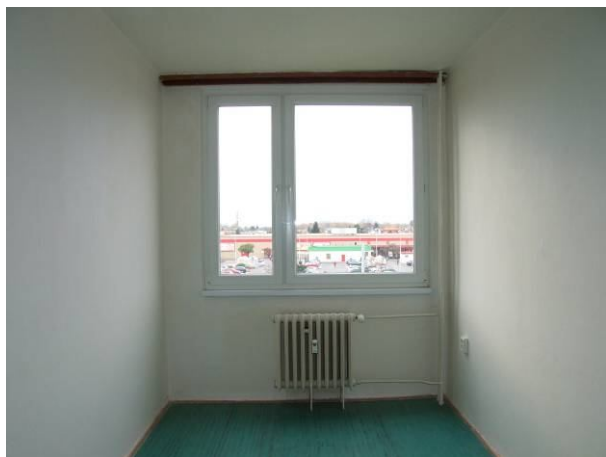
vnitřní líc západní stěny pokoje 06

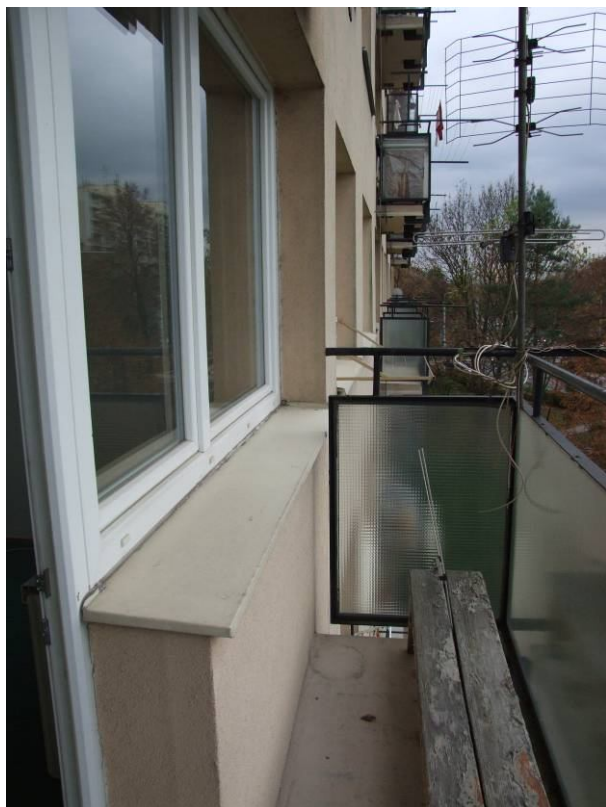
pohled na okenní stěnu z balkónu

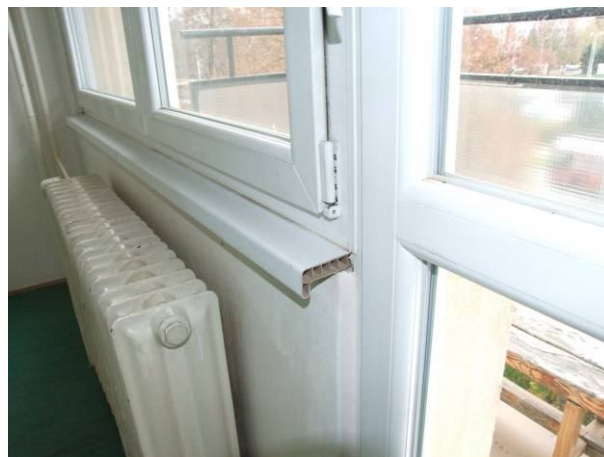
nové plastové parapety

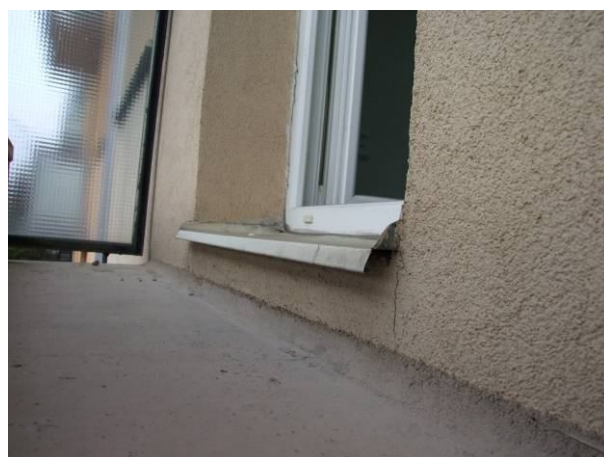
řešení prahu balkónových dveří
