Jižní 870, 500 03 HRADEC KRÁLOVÉ e-mail: parizek@hmptop.cz, TEL: 603570332</div>	
VEDOUČÍ PROJEKTANT	Ing. Miloš Pařízek		
MÍSTO STAVBY	Okrajová 295, Pardubice		
OBJEDNATEL PD	Statutární město Pardubice zastoupené RFP, a.s.		
<div>PASPORTIZACE A STAVEBNÍ OPRAVY BYTU Č.7 – OKRAJOVÁ Č.P. 295, PARDUBICE</div>		číslo zakázky	HMP2013–38–1000
		stupeň PD	DOKUMENTACE PRO VÝBĚR DODAVATELE
		datum	12/2013
		měřítko	
TECHNICKÁ ZPRÁVA STÁVAJÍCÍHO STAVU + FOTODOKUMENTACE + OBSAH DOKUMENTACE		označení přílohy	01

TECHNICKÁ ZPRÁVA STÁVAJÍCÍHO STAVU A FOTODOKUMENTACE

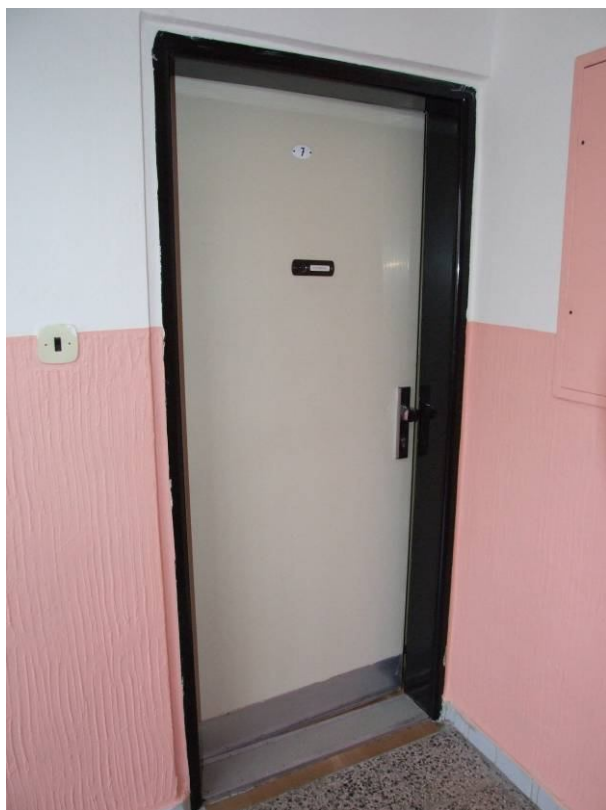
bytové dveře

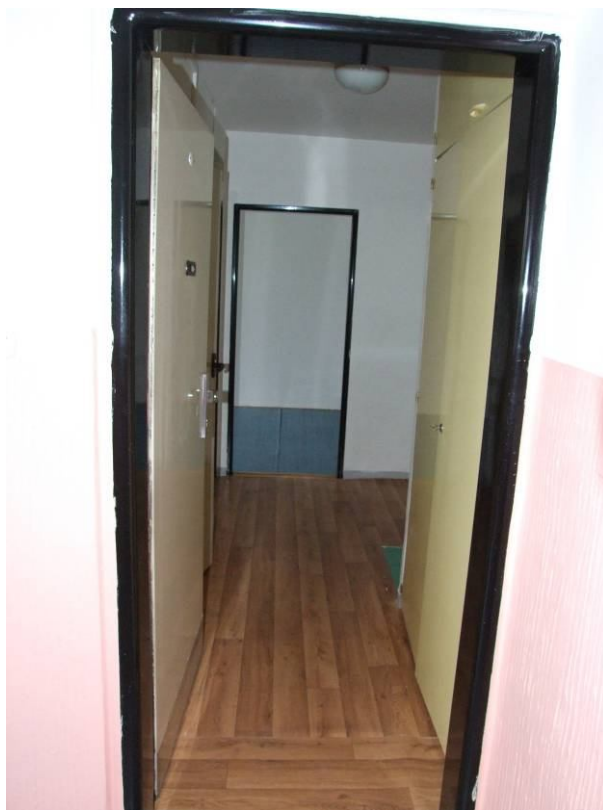
pohled do předsíně, vestavěná skříň

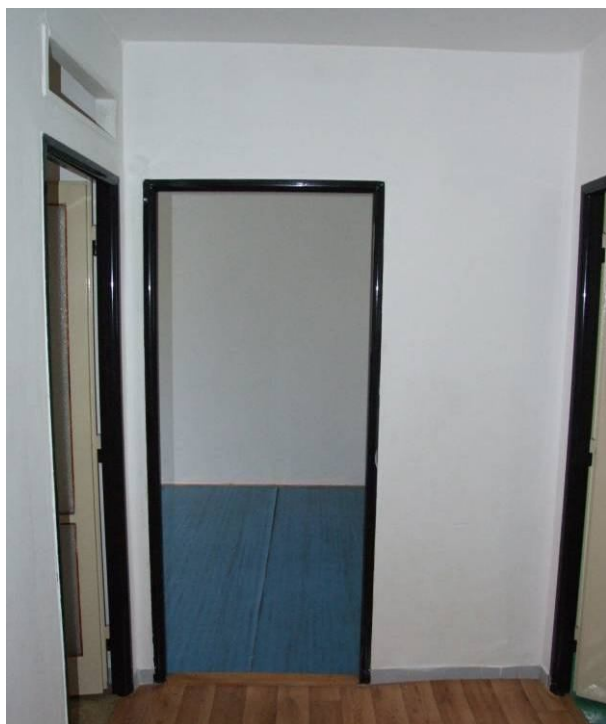
pohled z předsíně do bytu, nad dveřmi do kuchyně (vlevo) otvor v příčce

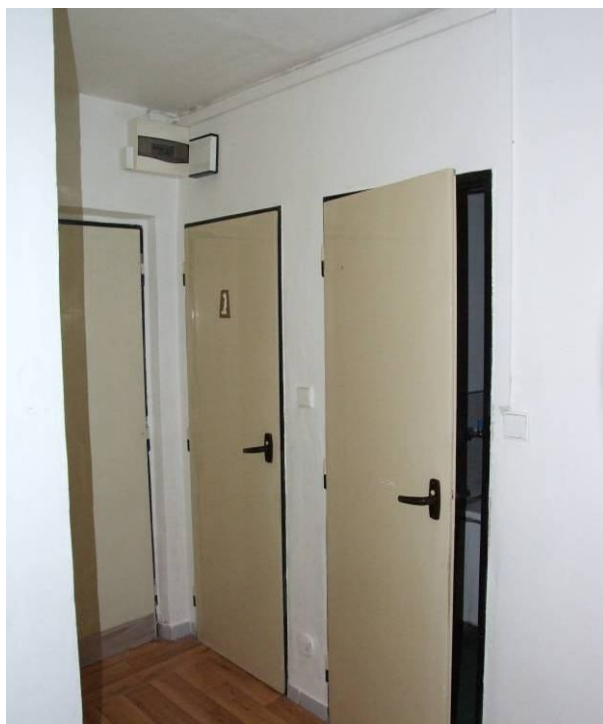
dveře do WC a koupelny, nad bytovými dveřmi bytový jistič EL

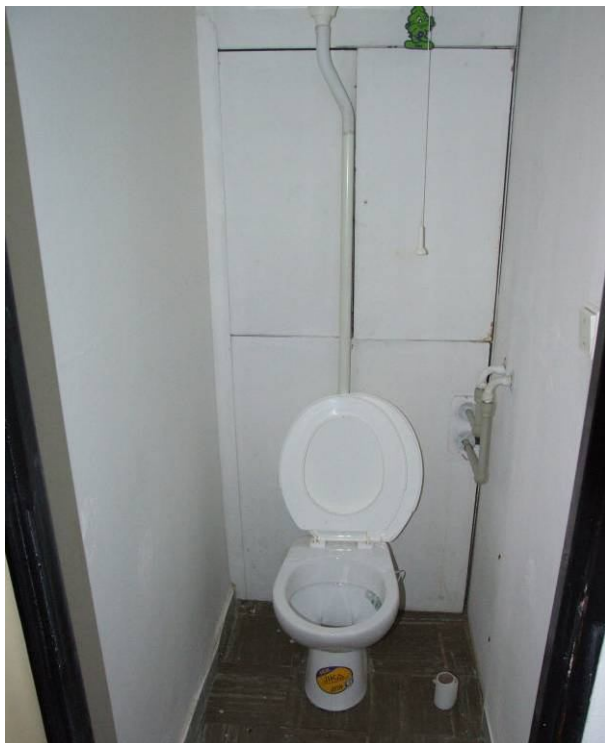
WC mísa, horní plastová splachovací nádržka

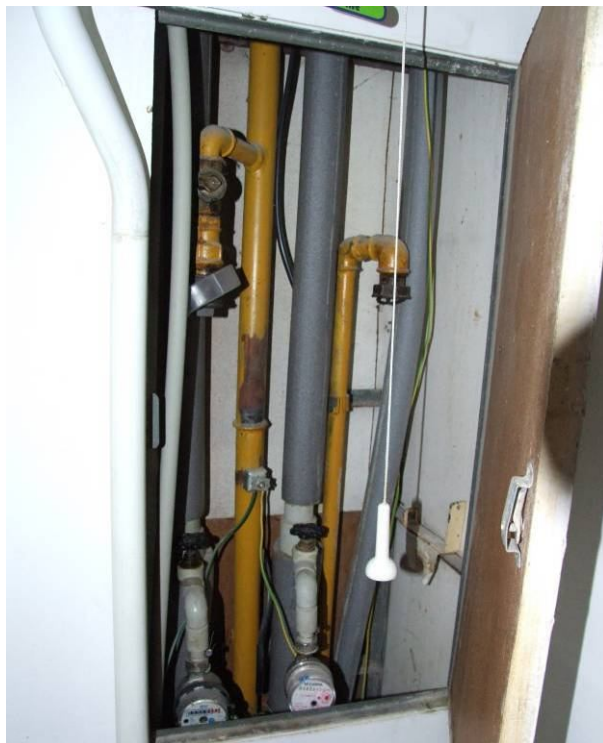
pohled do instalační šachty

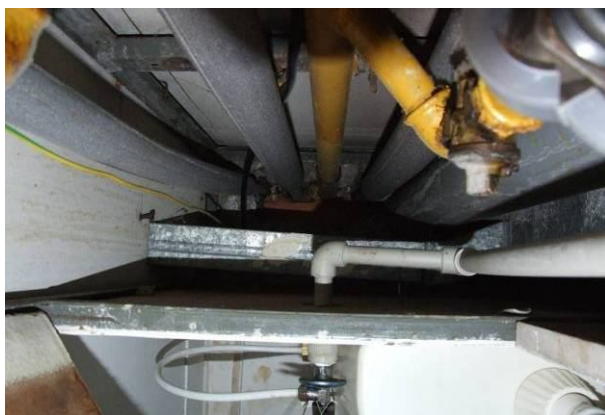
strop instalační šachty

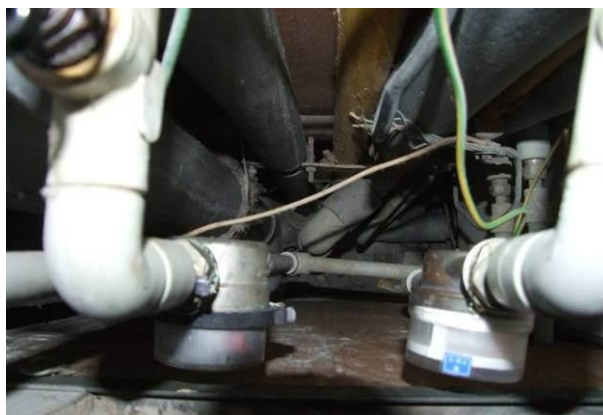
dno instalační šachty

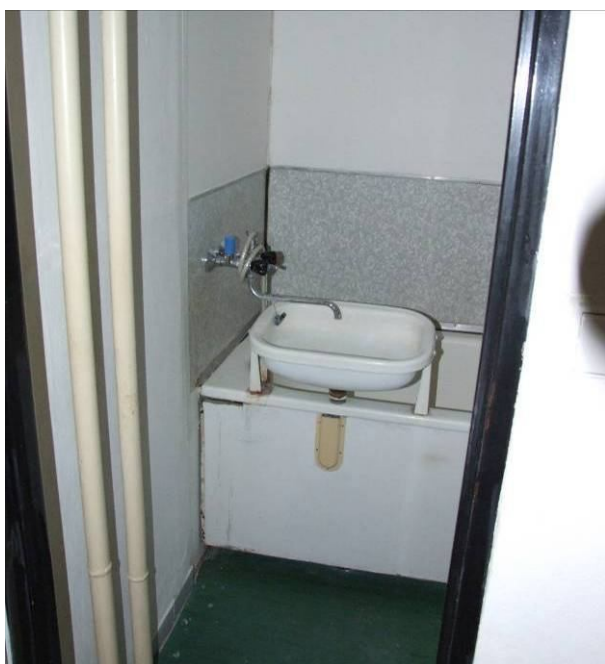
pohled do koupelny, vana a umývadlo

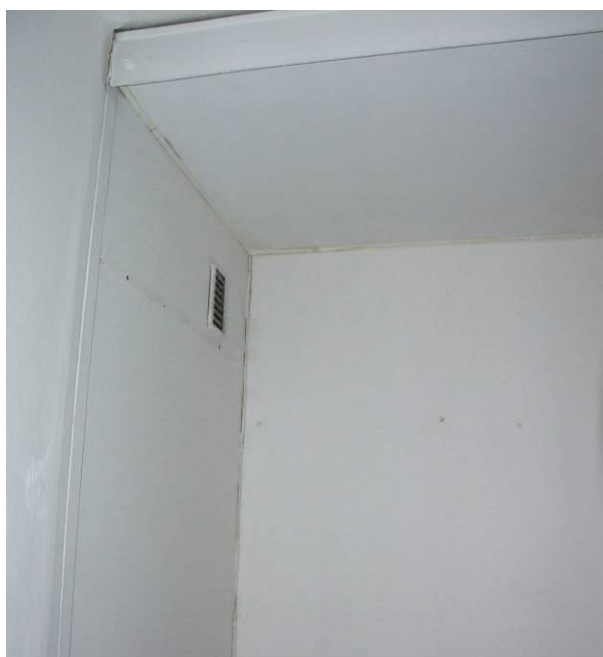
částečný pohled nad vanou + ventilační mřížka

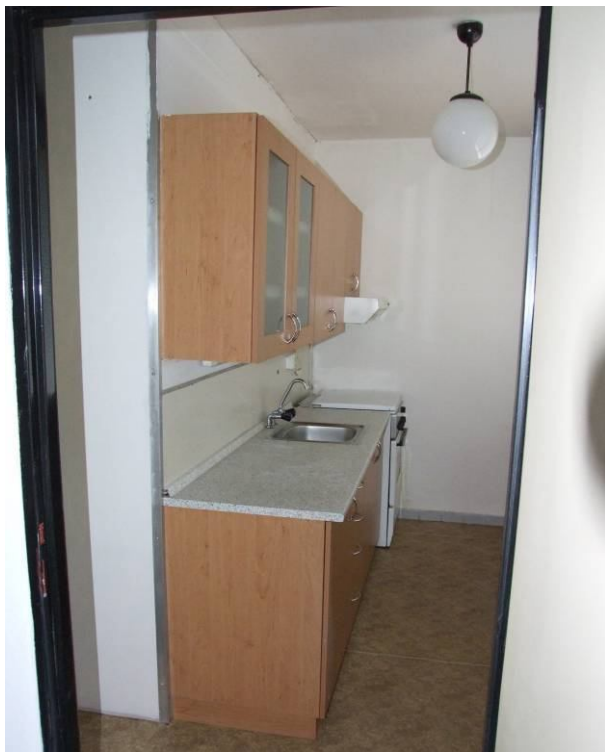
kuchyňská linka, digestoř, kombinovaný sporák

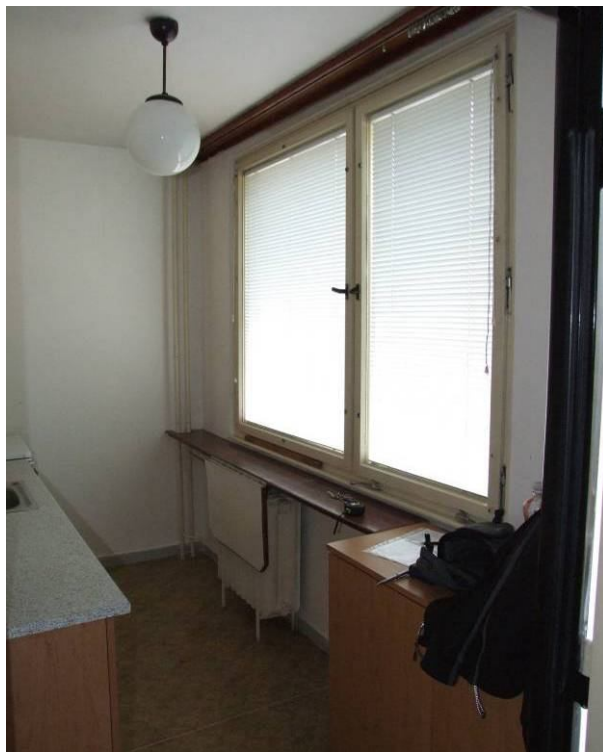
okenní stěna - kuchyň

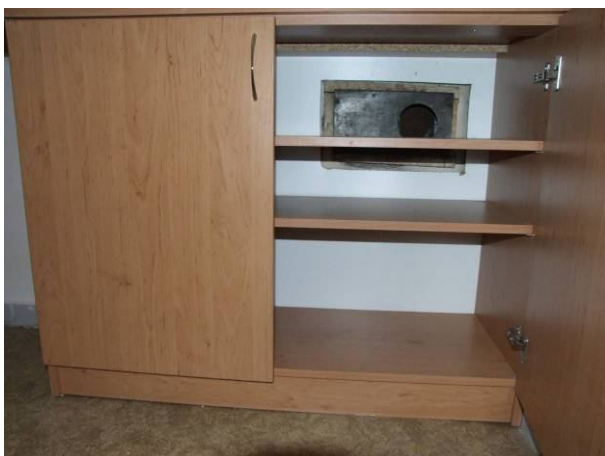
pohled na odvětrání spízní skříňky

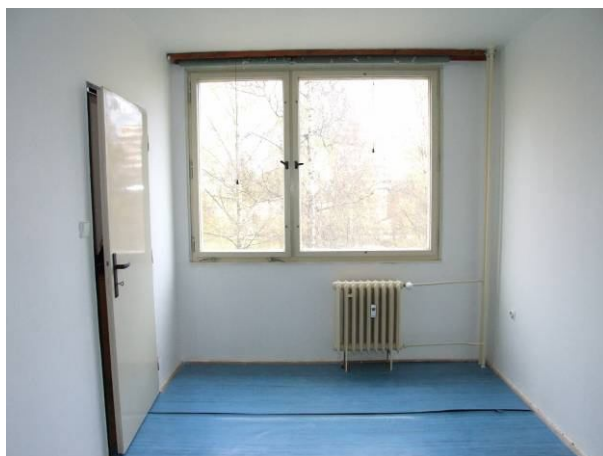
okenní stěna m.č.05

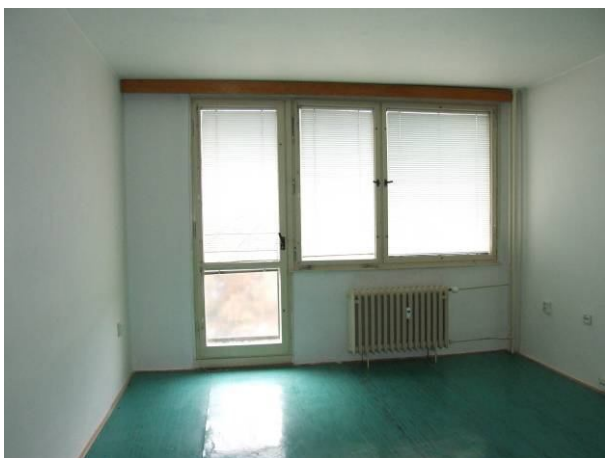
vnitřní líc západní stěny obývacího pokoje

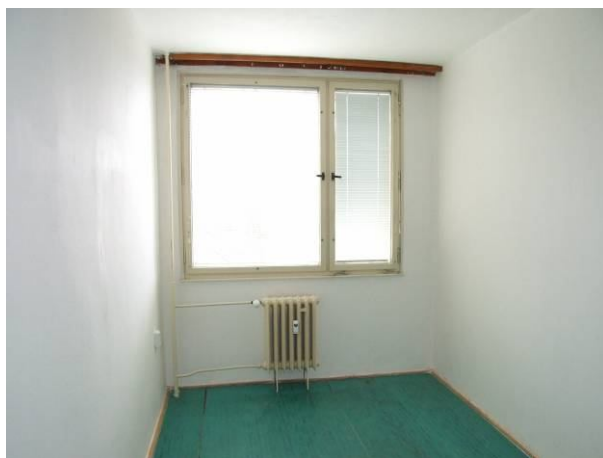
vnitřní líc západní stěny pokoje 06

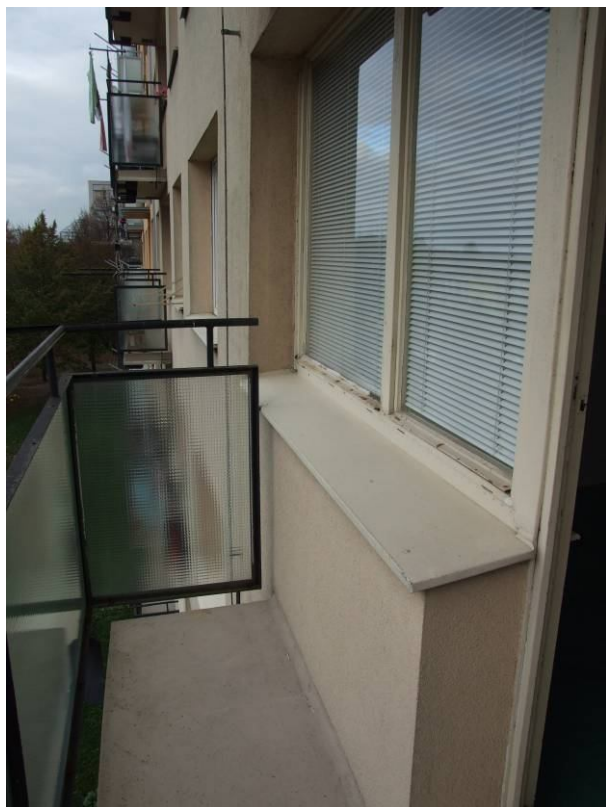
pohled na okenní stěnu z balkónu

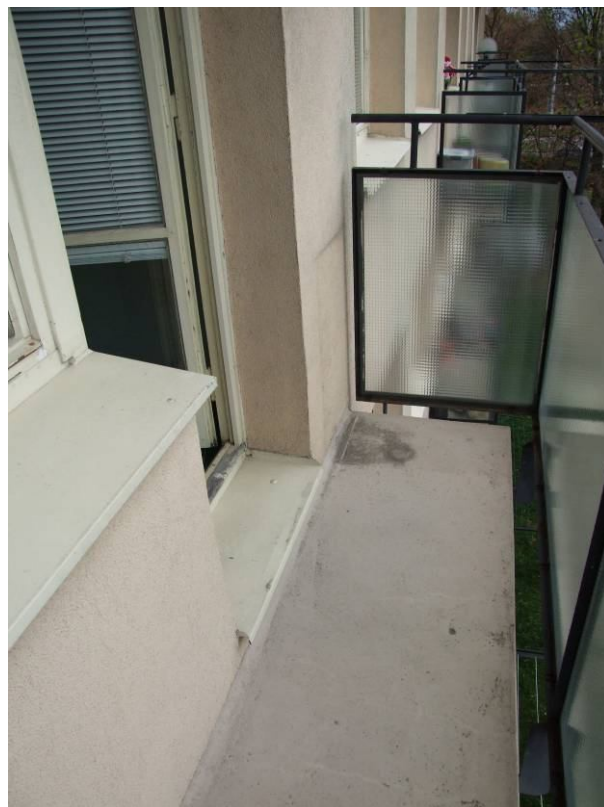
řešení prahu balkonových dveří
