HLAVNÍ PROJEKTANT	HMPtop s.r.o., Jižní 870, 500 03 Hradec Králové

Jižní 870, 500 03 HRADEC KRÁLOVÉ e-mail: parizek@hmptop.cz, TEL: 603570332	
VEDOUČÍ PROJEKTANT	Ing. Miloš Pařízek		
MÍSTO STAVBY	Gagarinova č.p.380, 530 09 Pardubice		
OBJEDNATEL PD	Statutární město Pardubice, Pernštýnské nám. 1	číslo zakázky	
<div>Pasportizace a stavební opravy bytu č.9 – Gagarinova č.p. 380, Pardubice</div>		stupeň PD	HMP2012–01–300
		datum	DOKUMENTACE PRO PROVEDENÍ STAVBY
		měřítko	10/2014
TECHNICKÁ ZPRÁVA STÁVAJÍCÍHO STAVU + FOTODOKUMENTACE		označení přílohy	01

# TECHNICKÁ ZPRÁVA STÁVAJÍCÍHO STAVU A FOTODOKUMENTACE

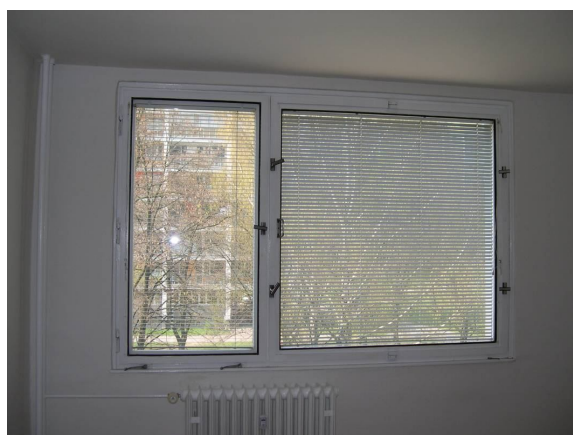
Okno v obývacím pokoji

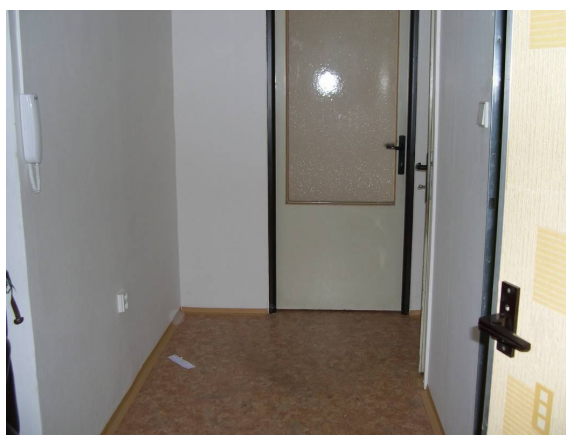
Predsň, pohled na dveře do ložnice

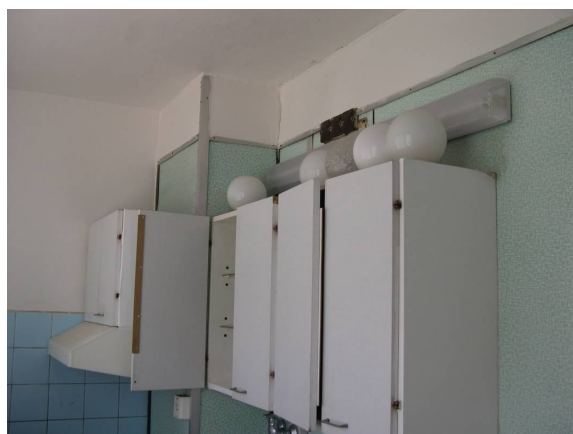
Horní skříňky kuchyňské linky + osvětlení nad kuchyňskou linkou

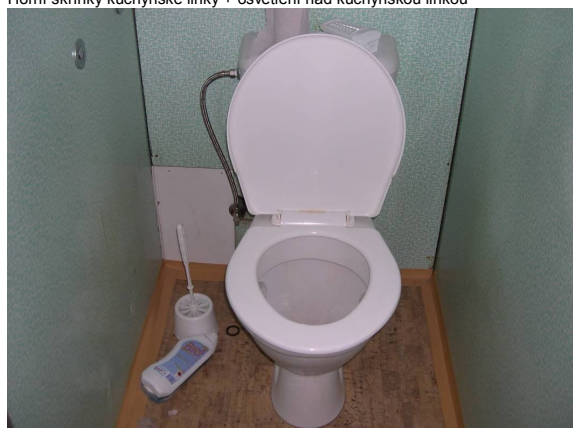
Prostor WC

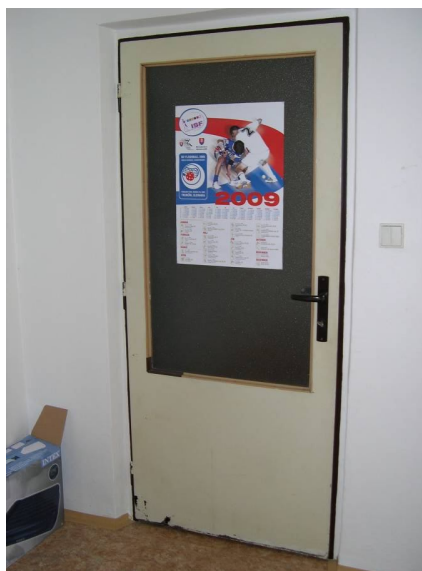
Dveře do obývacího pokoje

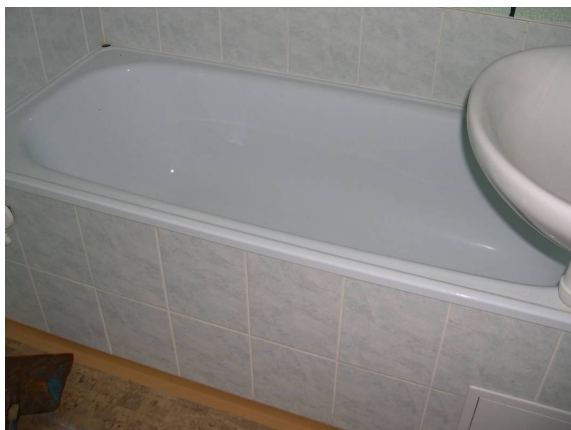
koupelna

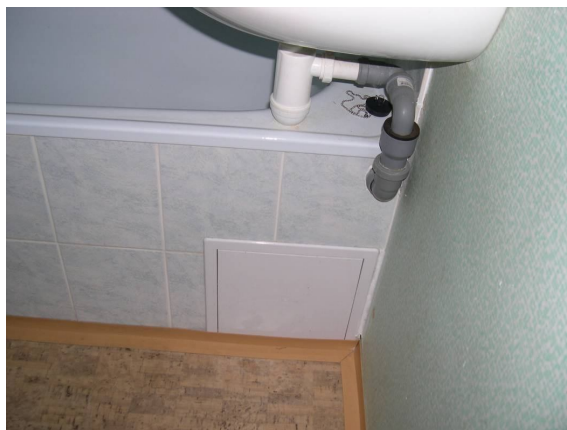
Revizní otvor do prostoru pod vanou

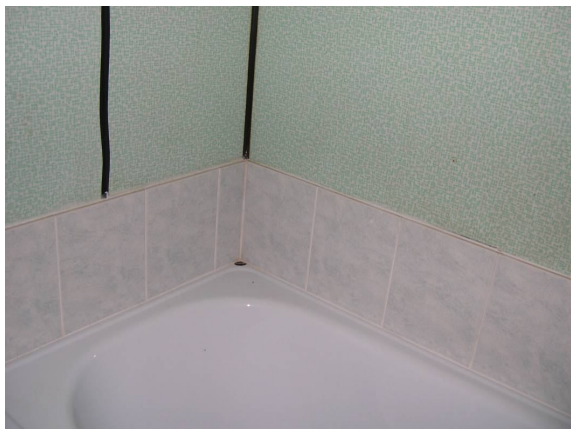
Keramický obklad v místě vany

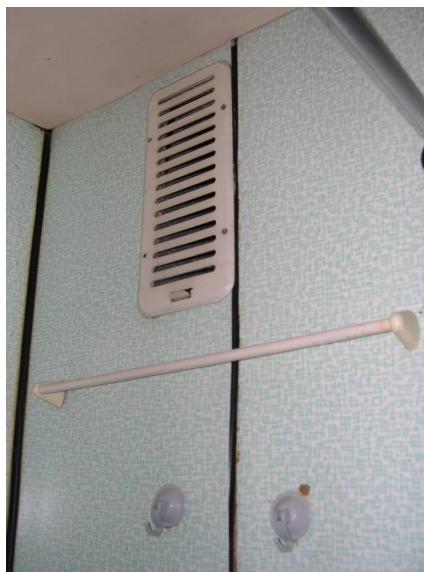
Odvětrání koupelny
