E. Beneše 577, 500 12 HRADEC KRÁLOVÉ e-mail: hm-projekt@volny.cz, TEL: 776630033</div>	
VEDOUČÍ PROJEKTANT	Ing. Aleš Holemý		
MÍSTO STAVBY	Gagarinova č.p.380, 530 09 Pardubice		
OBJEDNATEL PD	Statutární město Pardubice, Pernštýnské nám. 1		
<div>Pasportizace a stavební opravy bytu č.16 – Gagarinova č.p. 380, Pardubice</div>		číslo zakázky	HM2013–04–300
		stupeň PD	DOKUMENTACE PRO PROVEDENÍ STAVBY
		datum	10/2014
		měřítko	
TECHNICKÁ ZPRÁVA STÁVAJÍCÍHO STAVU + FOTODOKUMENTACE		označení přílohy	01

TECHNICKÁ ZPRÁVA STÁVAJÍCÍHO STAVU A FOTODOKUMENTACE

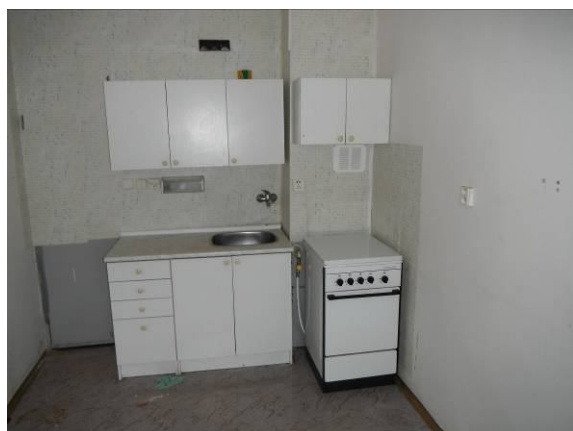
stávající stav kuchyňské linky – větrací mřížka pro odtah par nad sporákem + kombinovaný plynový sporák

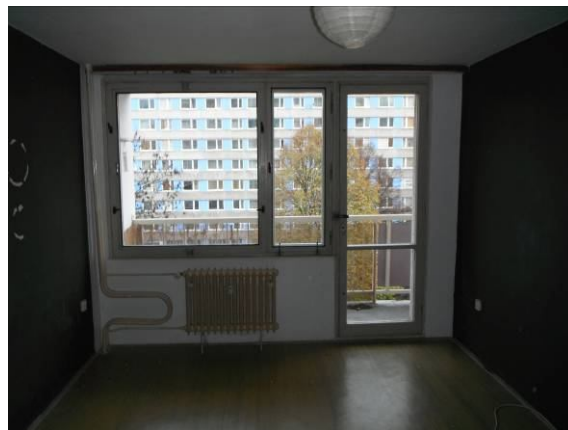
pohled na výplň otvoru v místě vstupu na lodžii
(v současnosti jsou již okna vyměněna za novodobé prvky s plastovými rámy!)

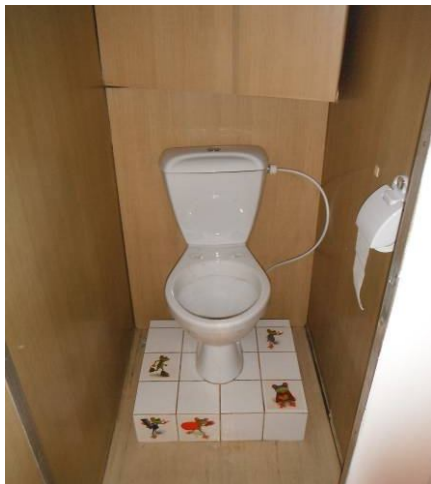
prostor WC

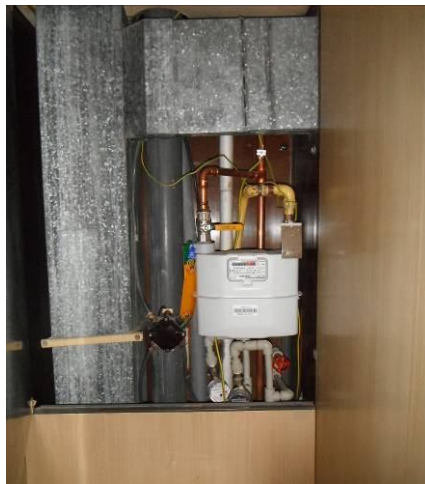
rozvody v instalační šachtě

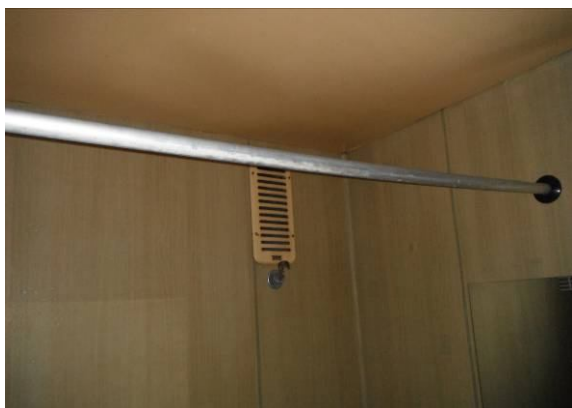
odvětrání prostoru koupelny

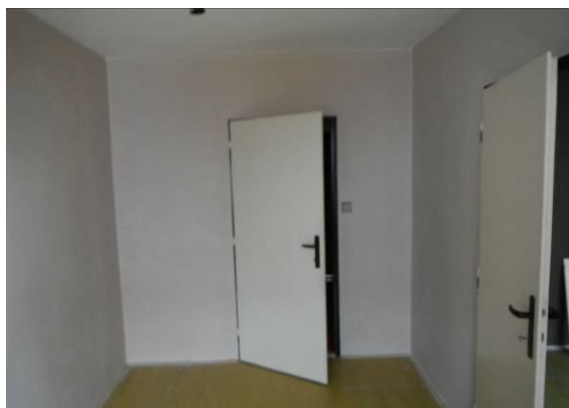
dveře z ložnice m.č.07

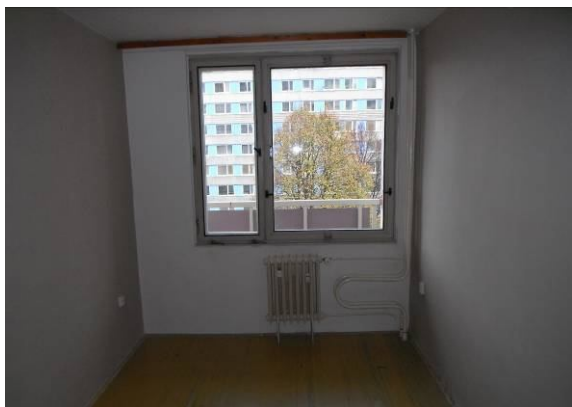
členění okna v ložnici (v současnosti jsou již okna vyměněna za novodobé prvky s plastovými rámy!)

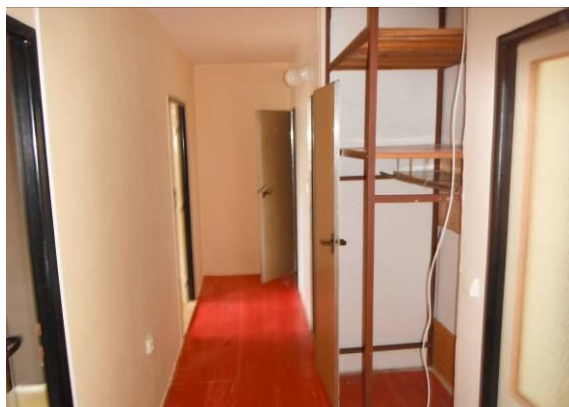
prostor předsíně

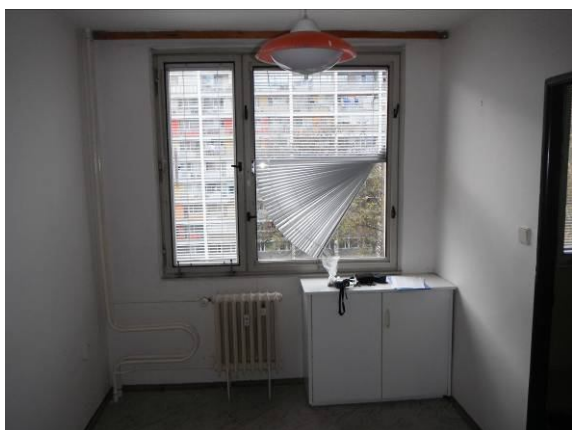
spízní skříň + okno v kuchyni (v současnosti jsou již okna vyměněna za novodobé prvky s plastovými rámy!)

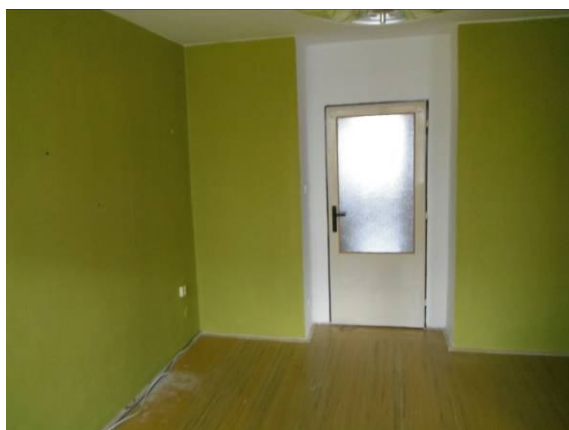
dveře z obývacího pokoje do předsíně
