ČÁST DOKUMENTACE	STAVEBNĚ TECHNICKÉ ŘEŠENÍ

PROJEKT s.r.o. E. Beneše 577, 500 12 HRADEC KRÁLOVÉ e-mail: hm-projekt@volny.cz, TEL: 776630033</div>	
VEDOUČÍ PROJEKTANT	Ing. Aleš Holemý		
MÍSTO STAVBY	Gagarinova č.p.381, 530 09 Pardubice		
OBJEDNATEL PD	Statutární město Pardubice, Pernštýnské nám. 1		
<div>Pasportizace a stavební opravy bytu č.12 – Gagarinova č.p. 381, Pardubice</div>		číslo zakázky	HM2013–06–300
		stupeň PD	DOKUMENTACE PRO PROVEDENÍ STAVBY
		datum	10/2014
		měřítko	
TECHNICKÁ ZPRÁVA STÁVAJÍCÍHO STAVU + FOTODOKUMENTACE		označení přílohy	01

TECHNICKÁ ZPRÁVA STÁVAJÍCÍHO STAVU A FOTODOKUMENTACE

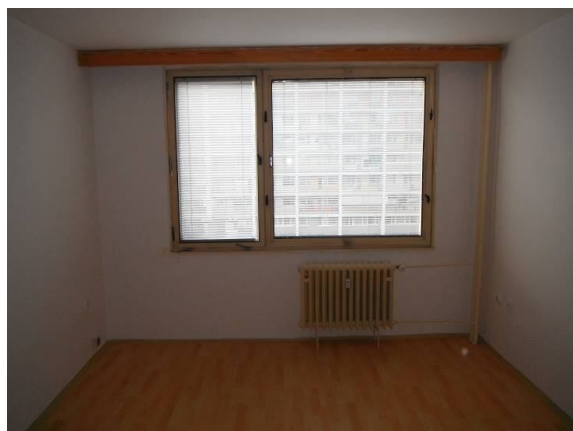
pohled na okno v obývacím pokoji + garmyže na celou šířku místnosti
(v současnosti jsou již okna vyměněna za novodobé prvky s plastovými rámy!)

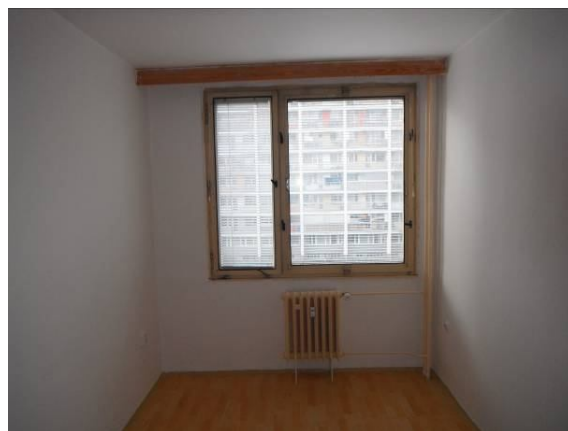
pohled na okno v ložnici včetně garmyže na celou šířku místnosti
(v současnosti jsou již okna vyměněna za novodobé prvky s plastovými rámy!)

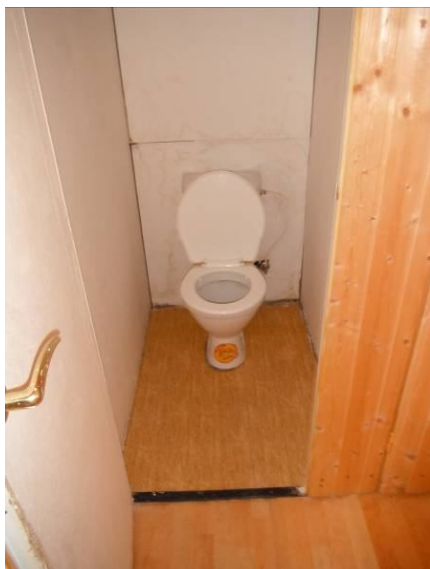
prostor WC

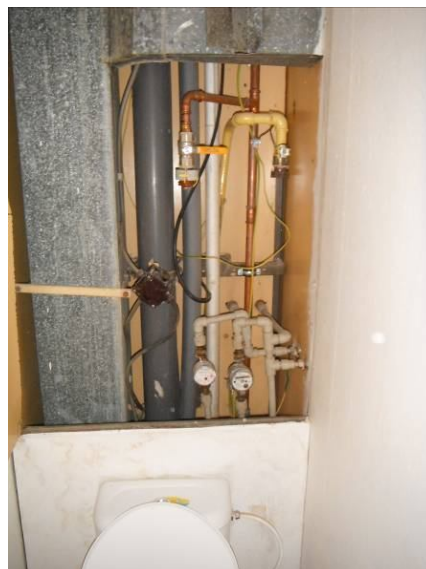
instalační šachta

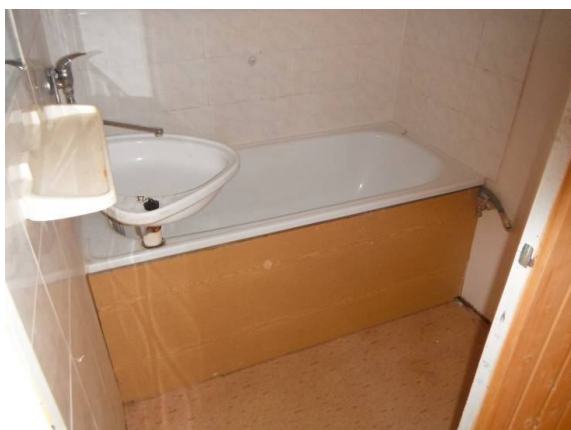
vana s uchyceným umyvadlem

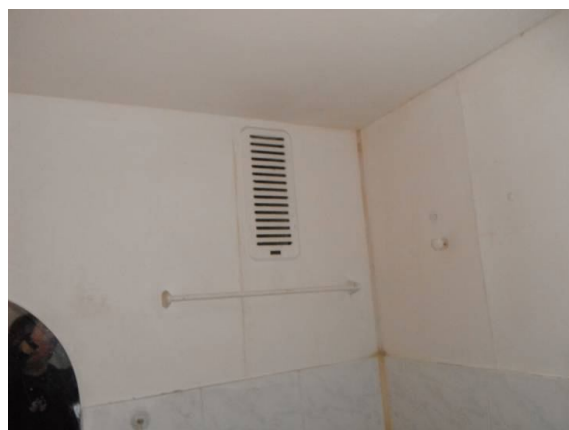
odvětrání prostoru koupelny

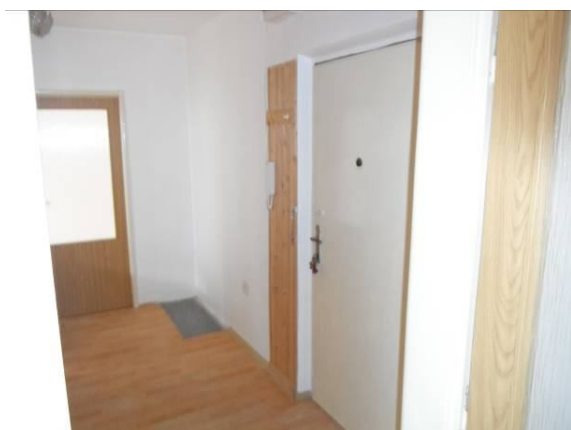
prostor předsíně – foceno z obývacího pokoje

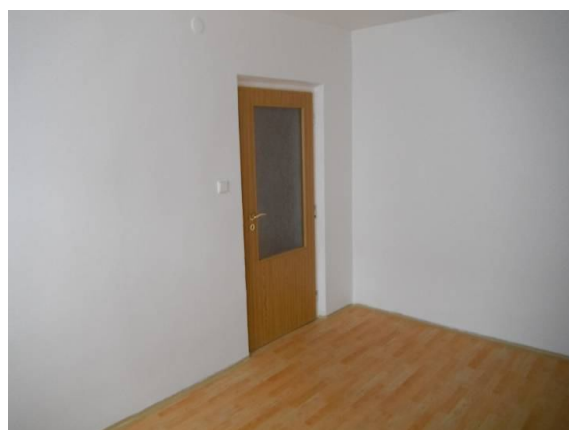
dveře z obývacího pokoje do předsíně

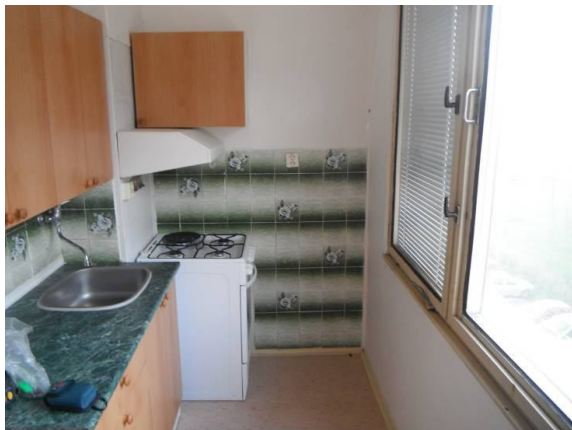
prostor kuchyně

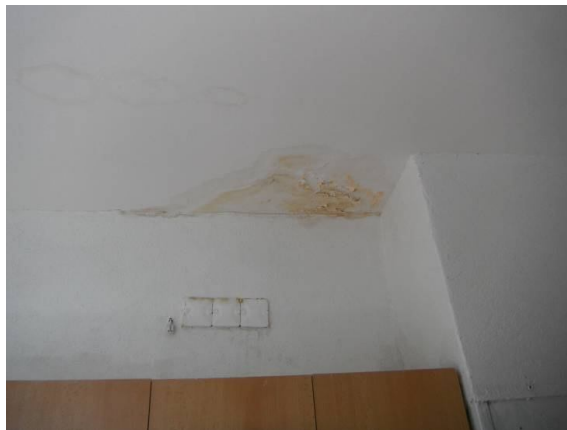
Vybavení bytu je opotřebené a částečně nefunkční, jedná se především o tyto konstrukce: konstrukce bytového jádra, zařizovací předměty (vana s umyvadlem), výplně otvorů. Místa jsou na omítkách patrné stopy zatékání, pravděpodobně netěsností rozvodů ZT v bytě nad tímto bytem. Na stropní konstrukci jsou patrné drobné trhliny (pravděpodobně ve styku dvou panelů). Na příčce mezi kuchyní a koupelnou, z čelní strany je patrná trhlina (pravděpodobně na styku čela zděné příčky se sádrokartonovou deskou, kterou je obložena konstrukce bytového jádra v místě kuchyňské linky). Kuchyňská linka je provedena nová. Stávající stav konstrukcí je patrný z fotodokumentace viz níže.

stopy vlhkosti na stropě nad kuchyňskou linkou

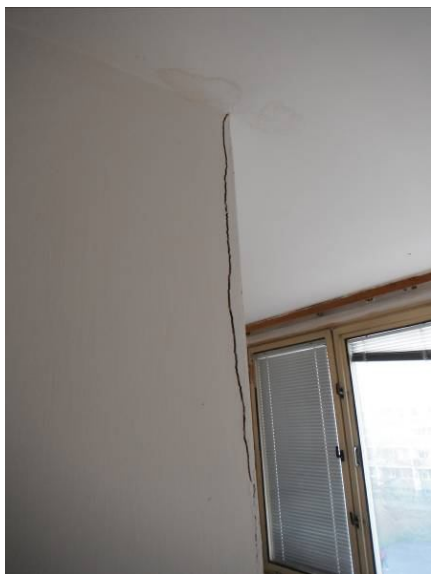
trhlina na čele zděné příčky – obložení sádkartonovou deskou přetažené přes čelo zděné příčky

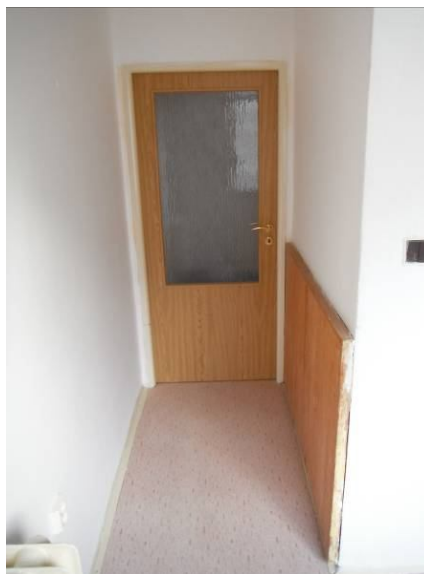
dveře z kuchyně do předsíně + dřevěný obklad

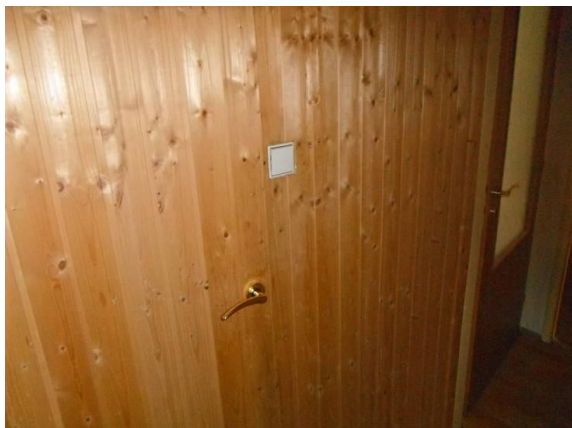
prostor předsíně – foceno z obývacího pokoje – dřevěný obklad na stěnách bytového jádra
