| MÍSTO STAVBY | Gagarinova č.p.383, 530 09 Pardubice | | |
| <div>Pasportizace a stavební opravy bytu č.15 – Gagarinova č.p. 381, Pardubice</div> | | číslo zakázky | HM2013–07–300 |
| TECHNICKÁ ZPRÁVA STÁVAJÍCÍHO STAVU + FOTODOKUMENTACE | | označení přílohy | 01 |

TECHNICKÁ ZPRÁVA STÁVAJÍCÍHO STAVU A FOTODOKUMENTACE

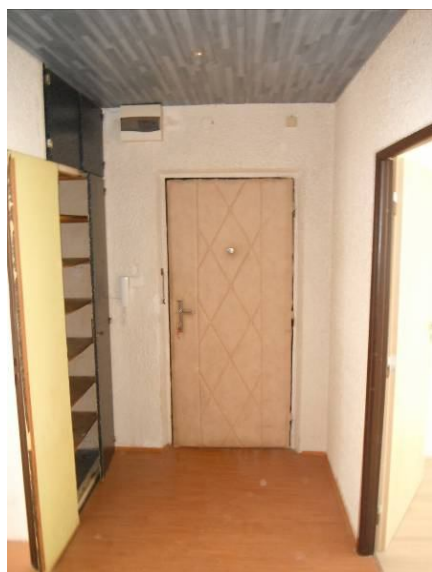
vstup do bytu – foceno z předsíni bytu

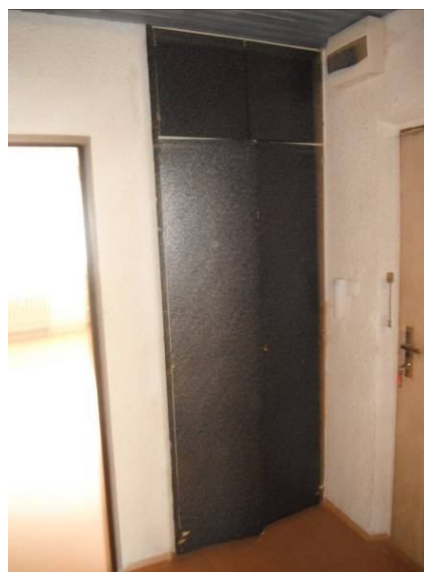
vestavěná skřín v předsíni – u vstupu do bytu

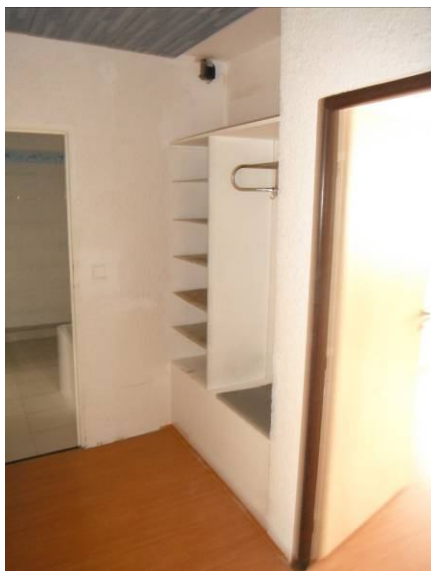
vestavěná skříň u vstupu do sociálního zařízení bytu

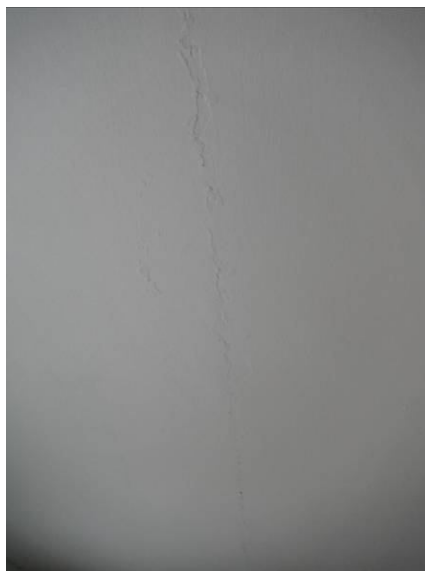
Vybavení bytu je částečně opotřebované a nefunkční. Na omítkách jsou patrné místy trhliny. Stávající stav konstrukcí je patrný z fotodokumentace viz níže.

trhlina v omítce na stropě v ložnici m.č.05

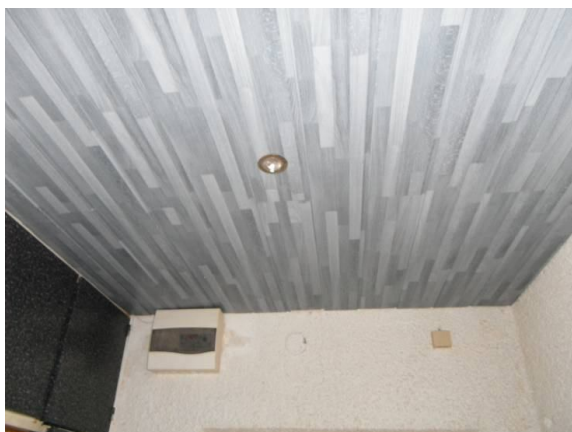
bytový rozvaděč + konstrukce podhledu

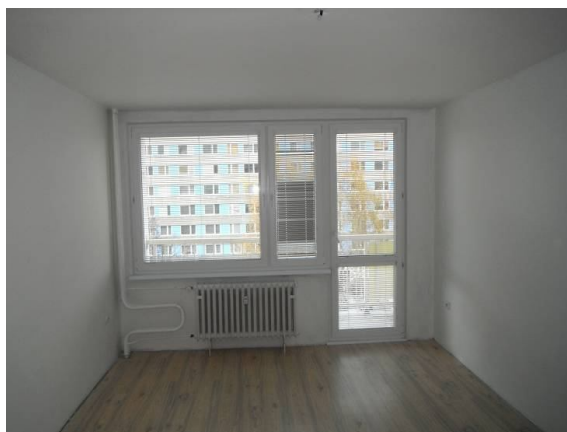
okno s balkónovými dveřmi v ložnici m.č.05

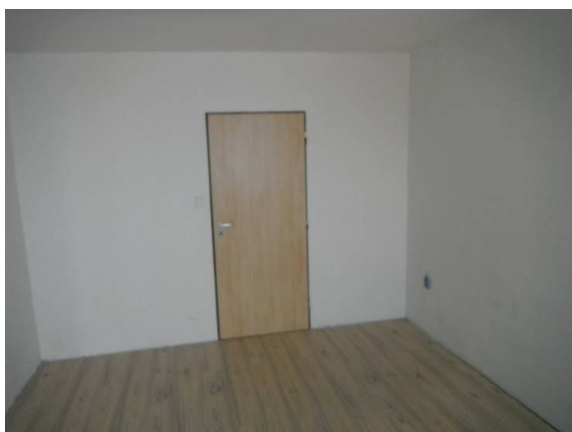
dveře z ložnice m.č. 05 do předsíně

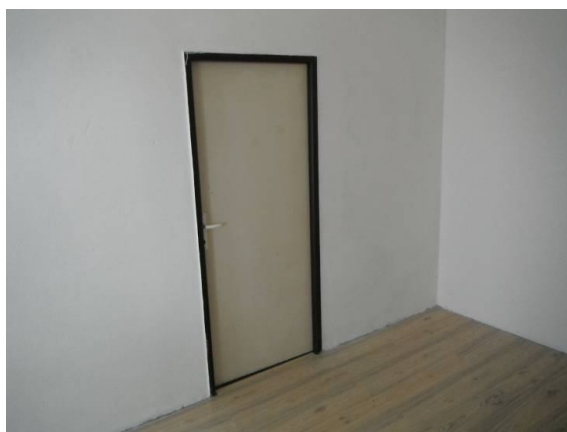
dveře z ložnice m.č. 05 do ložnice m.č.06

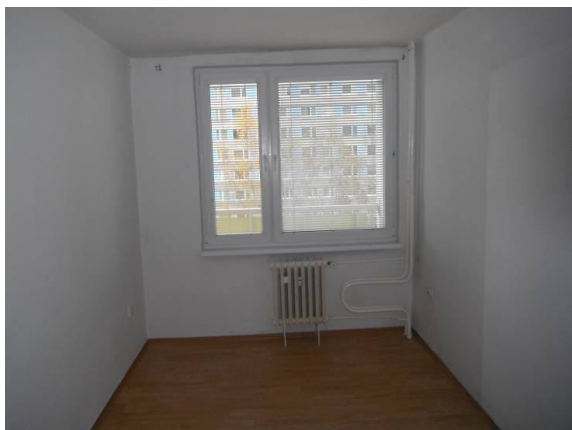
okno v ložnici m.č.06

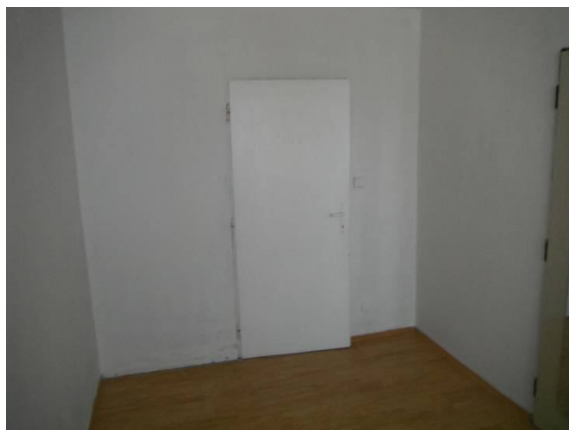
dveře z ložnice m.č.06 do sociálního zařízení

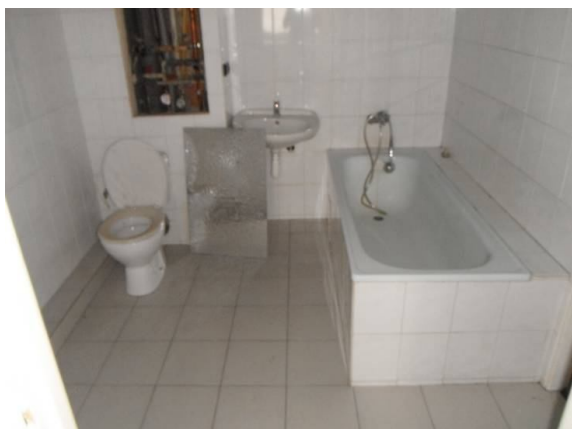
prostor sociálního zařízení

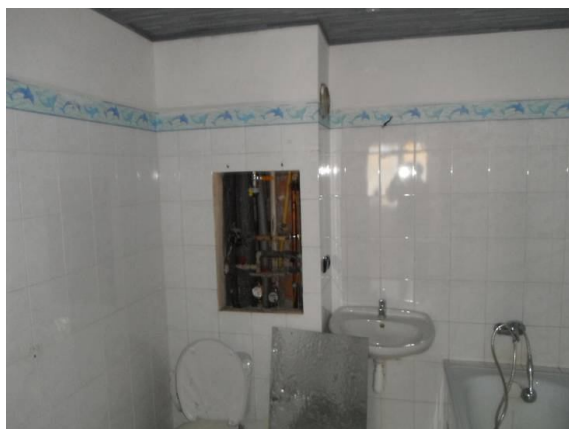
revizní otvor do instalační šachty

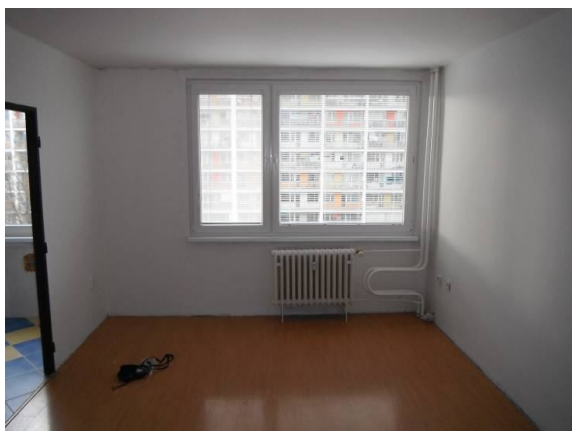
okno v obývacím pokoji

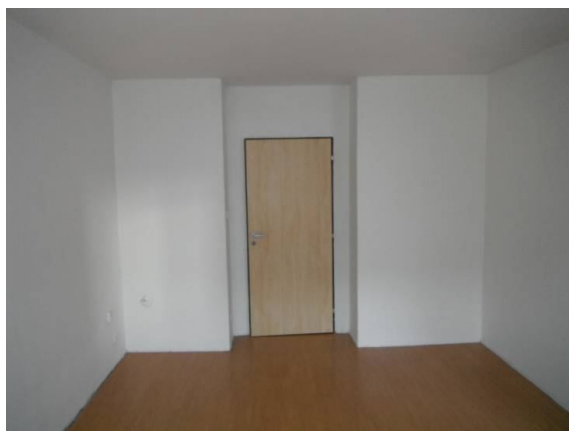
dveře z obývacího pokoje do před síně

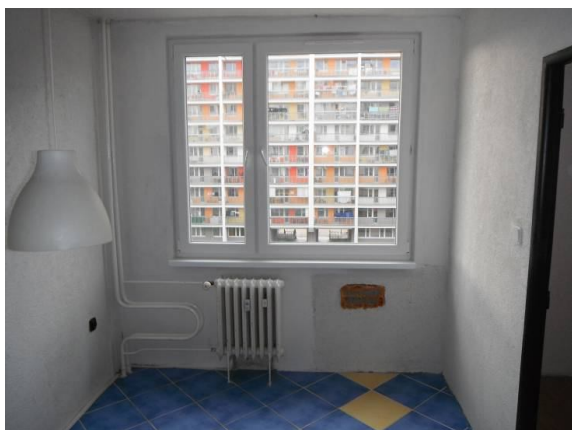
okno v kuchyni + ztmelené odvětrání demontované spíží skříně

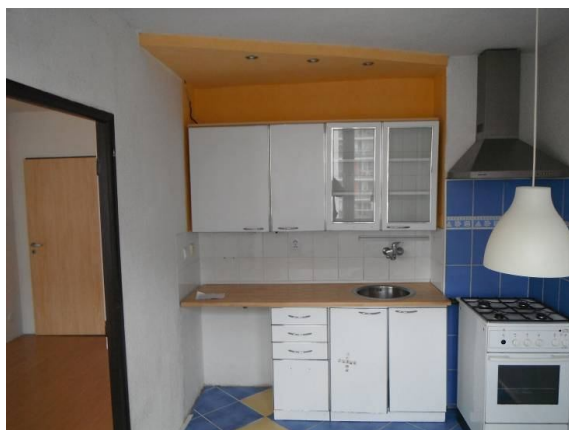
kuchyňská linka včetně digestoře a sporáku + konstrukce podhledu v místě kuchyňské linky
