Jižní 870, 500 03 HRADEC KRÁLOVÉ e-mail: parizek@hmptop.cz, TEL: 603570332	
VEDOUČÍ PROJEKTANT	Ing. Miloš Pařízek		
MÍSTO STAVBY	Gagarinova č.p.381, 530 09 Pardubice		
OBJEDNATEL PD	Statutární město Pardubice, Pernštýnské nám. 1		
<div>Pasportizace a stavební opravy bytu č.18 – Gagarinova č.p. 381, Pardubice</div>		číslo zakázky	HMP2012–02–300
		stupeň PD	DOKUMENTACE PRO PROVEDENÍ STAVBY
		datum	10/2014
		měřítko	1 : 50
TECHNICKÁ ZPRÁVA STÁVAJÍCÍHO STAVU + FOTODOKUMENTACE		označení přílohy	01

TECHNICKÁ ZPRÁVA STÁVAJÍCÍHO STAVU A FOTODOKUMENTACE

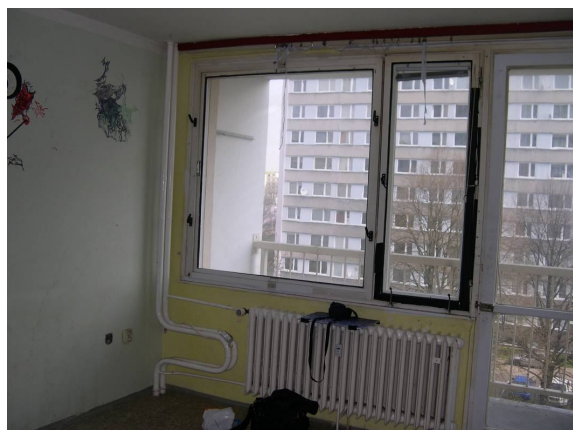
Pohled na okno s balkónovými dveřmi v obývacím pokoji (v současnosti jsou již okna vyměněna za novodobé prvky s plastovými rámy)

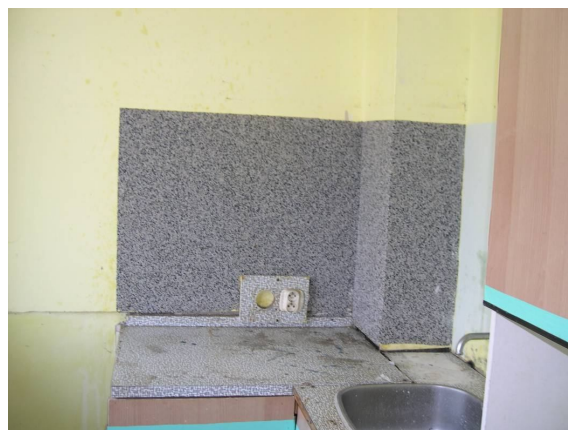
Pohled na kuchyňskou linku v kuchyňském koutě

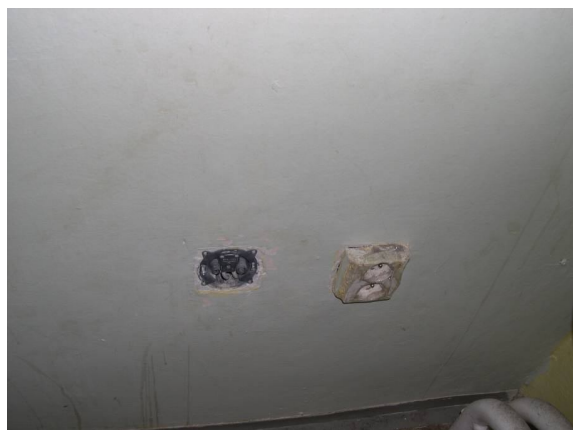
Stávající stav EL zařízení

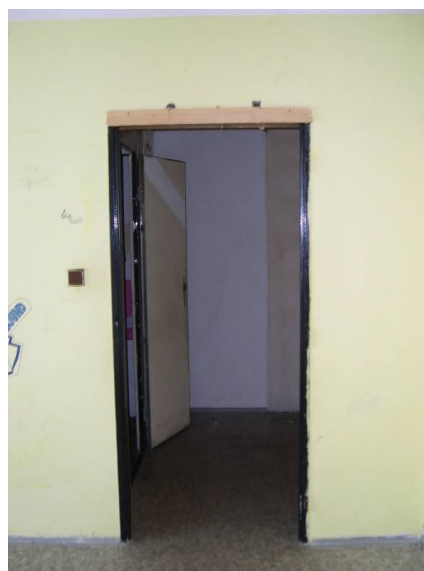
Pohled z obývacího pokoje do předsíně – ocelová zárubeň bez dveřního křídla

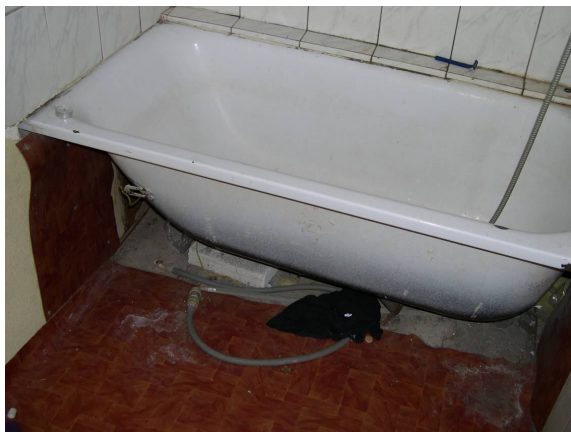
Bytové jádro – prostor koupelny

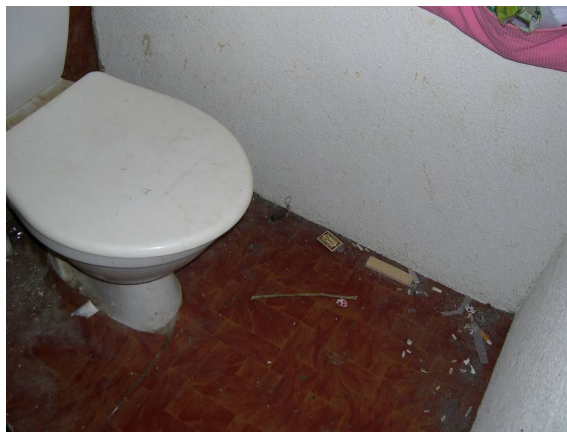
Bytové jádro – prostor WC

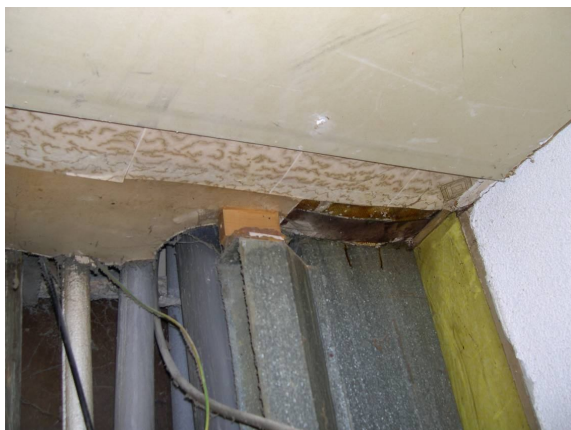
Instalační šachta + pohled v bytovém jádře v místě WC

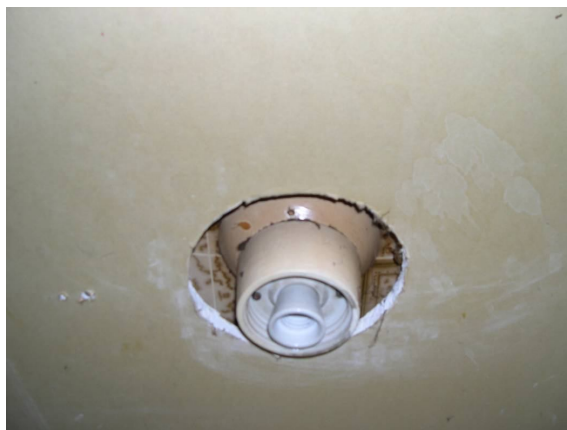
Stávající stav osvětlení v pohledu bytového jádra v prostoru koupelny

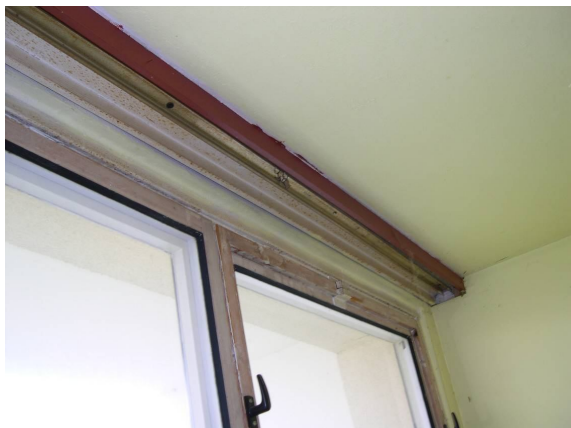
Okno a garmyž v místě kuchyňské linky
(v současnosti jsou již okna vyměněna za novodobé prvky s plastovými rámy!)
