<p>AM PROJEKT s.r.o.</p><p>E. Beneše 577, 500 12 HRADEC KRÁLOVÉ e-mail: hm-projekt@volny.cz, TEL: 776630033</p></div>	
VEDOUČÍ PROJEKTANT	Ing. Aleš Holemý		
MÍSTO STAVBY	Gagarinova č.p.382, 530 09 Pardubice		
OBJEDNATEL PD	Statutární město Pardubice, Pernštýnské nám. 1	číslo zakázky	HM2013-08-300
<div>Pasportizace a stavební opravy bytu č.1 - Gagarinova č.p. 382, Pardubice</div>		stupeň PD	DOKUMENTACE PRO PROVEDENÍ STAVBY
		datum	10/2014
		měřítko	
TECHNICKÁ ZPRÁVA STÁVAJÍCÍHO STAVU + FOTODOKUMENTACE		označení přílohy	01

# TECHNICKÁ ZPRÁVA STÁVAJÍCÍHO STAVU A FOTODOKUMENTACE

Předmětem této projektové dokumentace je rekonstrukce bytové jednotky č.1, nacházející se v 1.np bytového domu v ulici Gagarinova č.p.382, 530 09 Pardubice, Polabiny. V této části projektové dokumentace je popsán stávající stav bytové jednotky. Byt je velikosti 1+kk, tzn., skládá se z těchto místností: z předsíně, koupelny s WC, obývacího pokoje s kuchyňským koutem. Objekt má v současné době zateplenou fasádu.

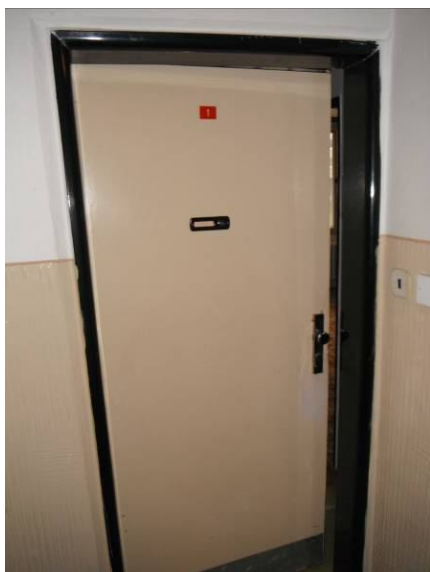
vstupní dveře do bytu – foceno ze společné chodby bytového domu

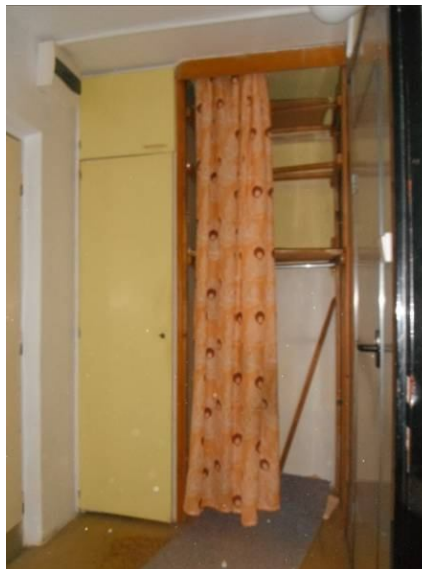
vestavěná skříň a police v předsíni

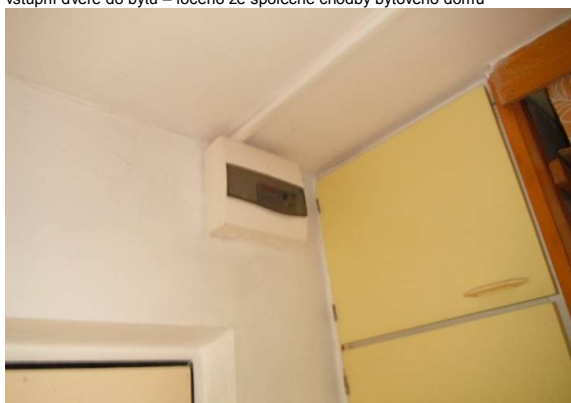
bytový rozvaděč

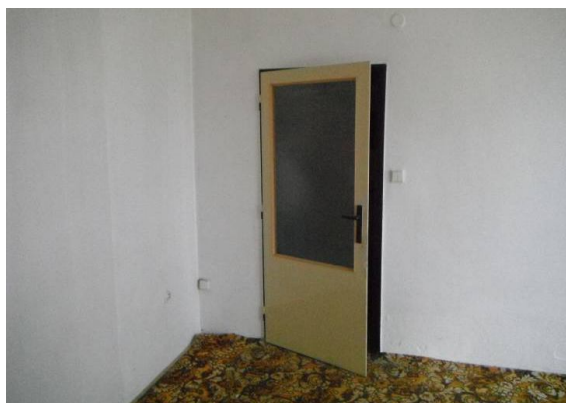
dveře z obývacího pokoje do předsíně

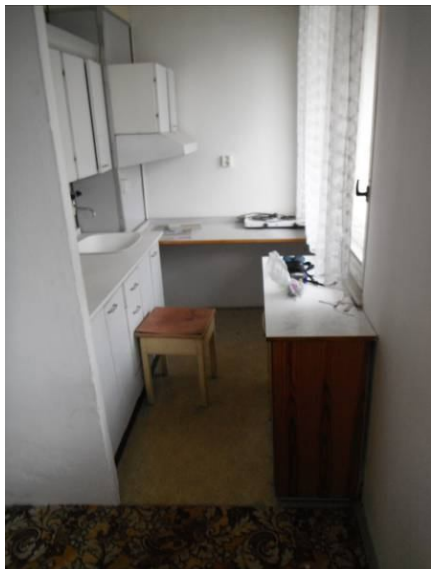
prostor s kuchyňským koutem

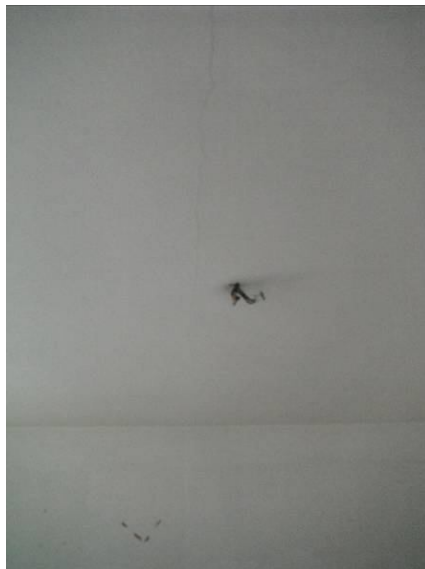
na stropě trhliny v omítce

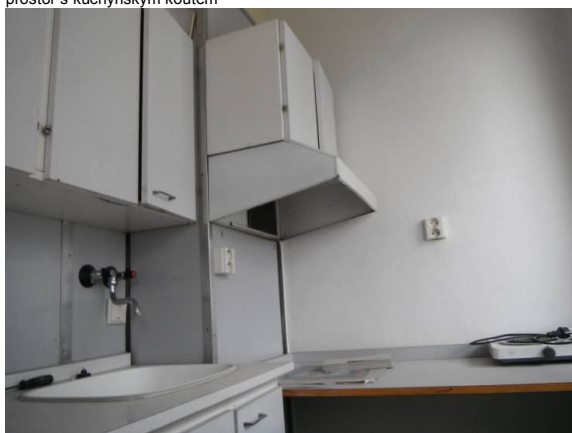
kuchyňská linka s digestoří (zákryt napojení odtah par)

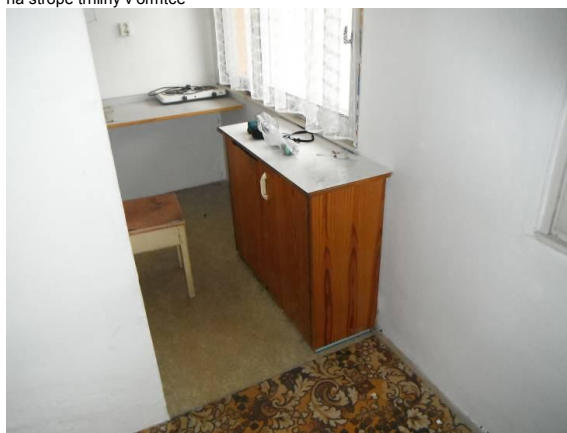
spízní skříň

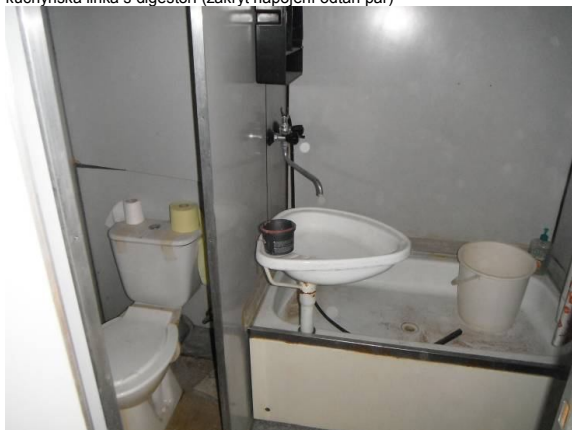
prostor sociálního zařízení

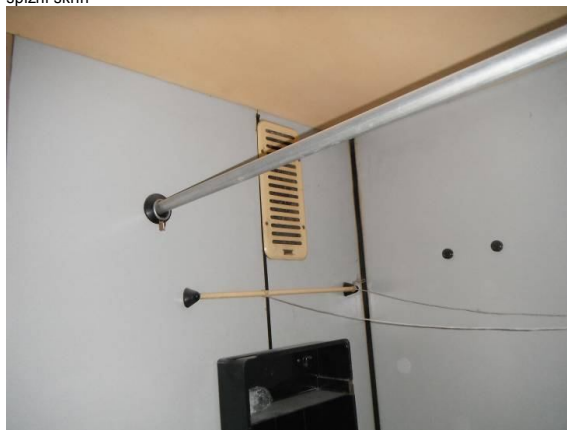
odvětrání sociálního

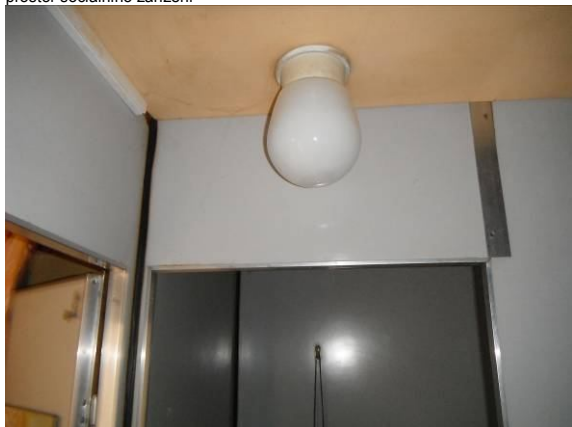
konstrukce podhledu a osvětlení v sociálním zařízení

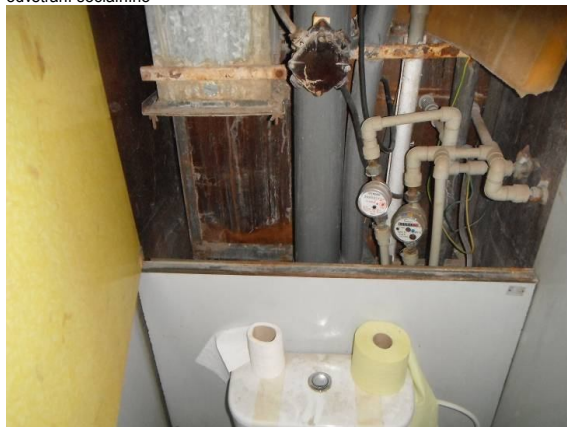
instalační šachta za záchodovou mísou
