MÍSTO STAVBY	Gagarinova č.p.382, 530 09 Pardubice		
OBJEDNATEL PD	Statutární město Pardubice, Pernštýnské nám. 1		
<div>Pasportizace a stavební opravy bytu č.4 – Gagarinova č.p. 382, Pardubice</div>		číslo zakázky	HMP2013–04–300
		stupeň PD	DOKUMENTACE PRO PROVEDENÍ STAVBY
		datum	10/2014
		měřítko	
TECHNICKÁ ZPRÁVA STÁVAJÍCÍHO STAVU + FOTODOKUMENTACE		označení přílohy	01

# TECHNICKÁ ZPRÁVA STÁVAJÍCÍHO STAVU A FOTODOKUMENTACE

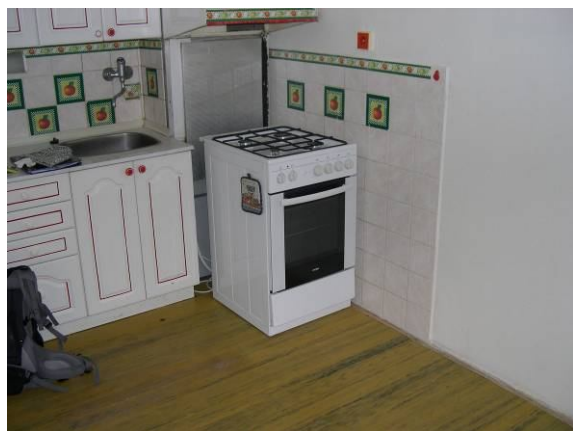
stávající stav kuchyňské linky – digestoř + kombinovaný plynový sporák

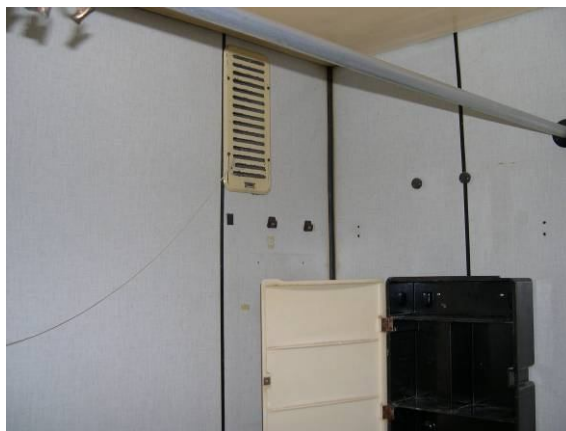
odvětrání prostoru koupelny

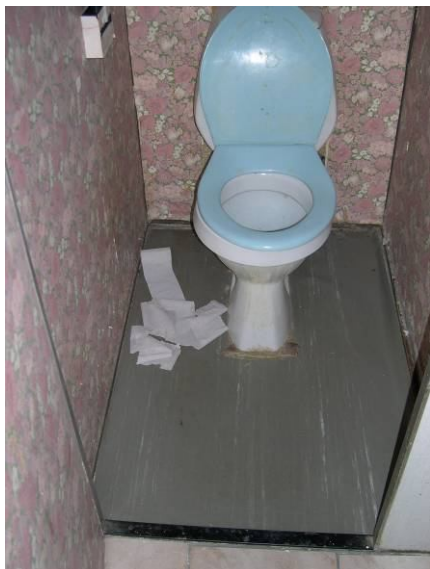
prostor WC

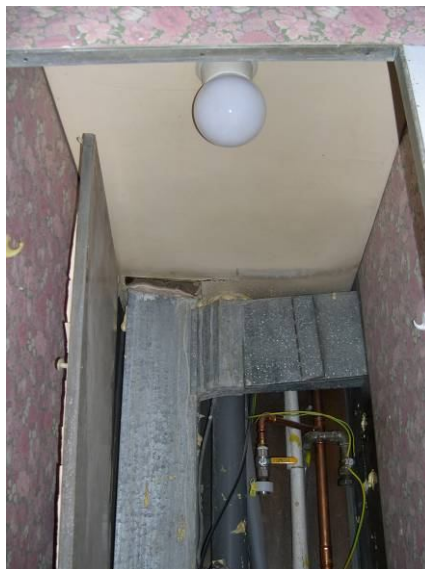
konstrukce podhledu včetně osvětlení na WC + rozvody v instalační šachtě

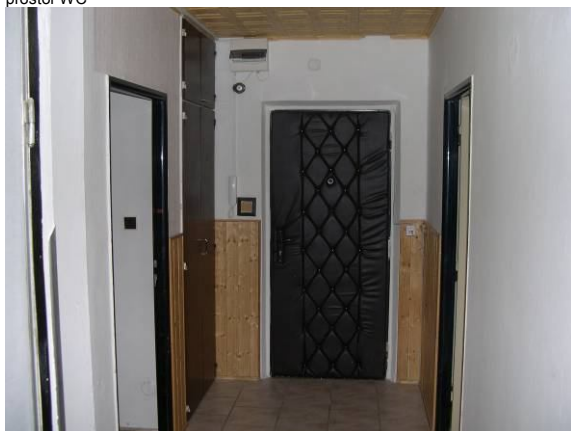
prostor předsině – vstupní dveře do bytu

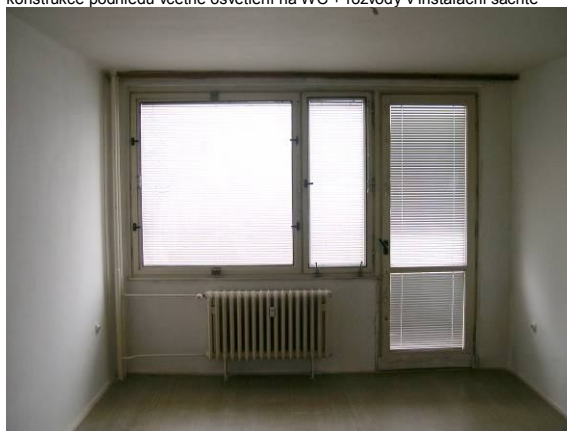
pohled na výplň otvoru v místě vstupu na ložnici  
(v současnosti jsou již okna vyměněna za novodobé prvky s plastovými rámy!)

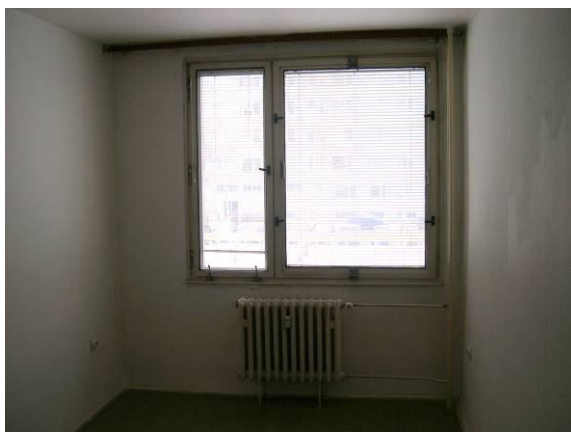
členění okna v ložnici  
(v současnosti jsou již okna vyměněna za novodobé prvky s plastovými rámy!)

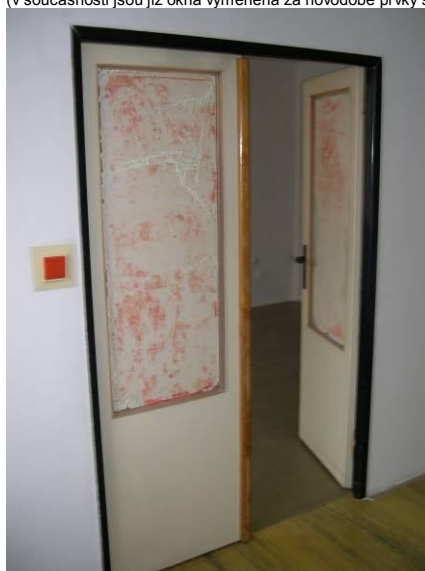
stávající stav dvoukřídlových dveří z obývacího pokoje do kuchyně

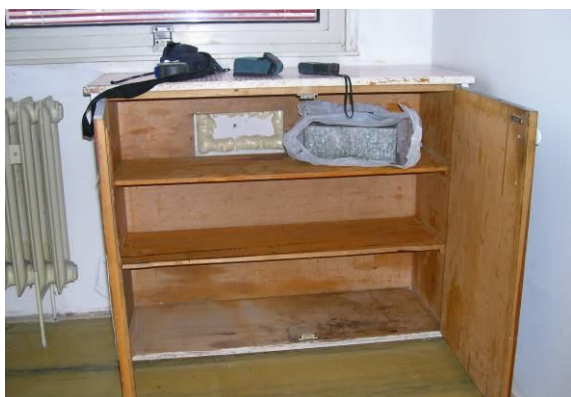
spízní skříň – odvětrání zaslepeno
