Jižní 870, 500 03 HRADEC KRÁLOVÉ e-mail: parizek@hmptop.cz, TEL: 603570332	
VEDOUČÍ PROJEKTANT	Ing. Miloš Pařízek		
MÍSTO STAVBY	Gagarinova č.p.383, 530 09 Pardubice		
OBJEDNATEL PD	Statutární město Pardubice, Pernštýnské nám. 1		
<div>Pasportizace a stavební opravy bytu č.19 – Gagarinova č.p. 383, Pardubice</div>		číslo zakázky	HMP2013–08–300
		stupeň PD	DOKUMENTACE PRO PROVEDENÍ STAVBY
		datum	10/2014
		měřítko	
TECHNICKÁ ZPRÁVA STÁVAJÍCÍHO STAVU + FOTODOKUMENTACE		označení přílohy	01

TECHNICKÁ ZPRÁVA STÁVAJÍCÍHO STAVU A FOTODOKUMENTACE

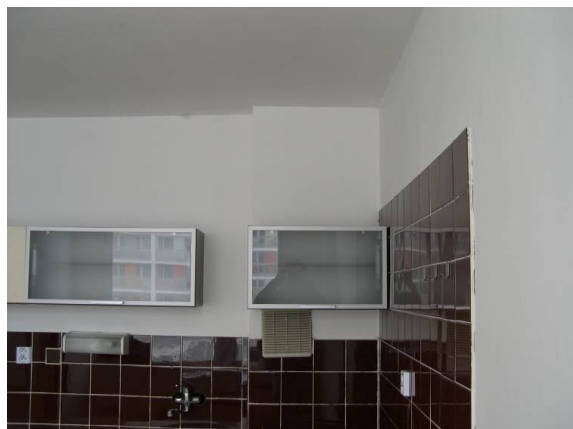
pohled na horní skříňky kuchyňské linky včetně větrací mřížky místo digestoře

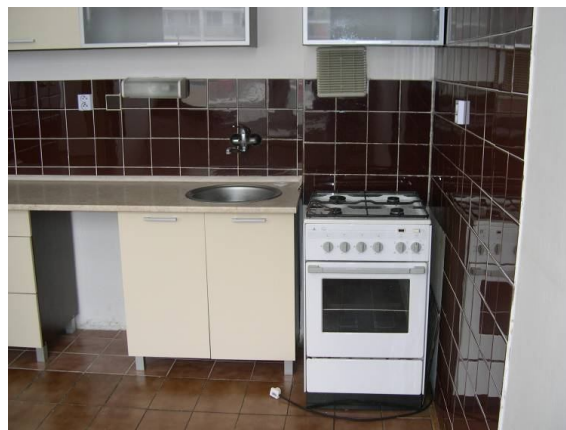
konstrukce kuchyňské linky včetně sporáku a digestoře a nástěnné baterie

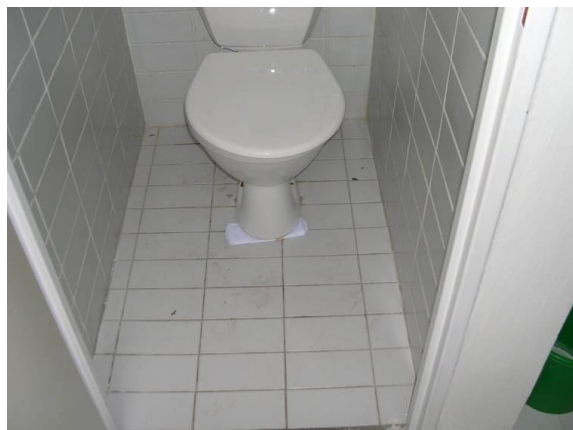
prostor WC

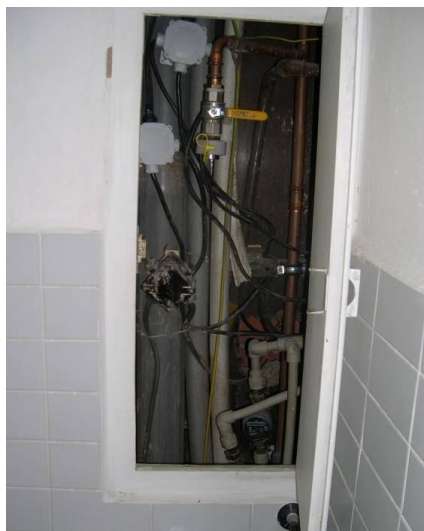
pohled do instalační šachty

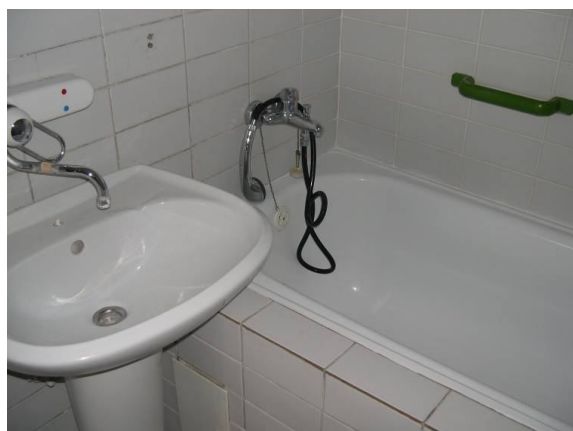
zařizovací předměty v koupelně

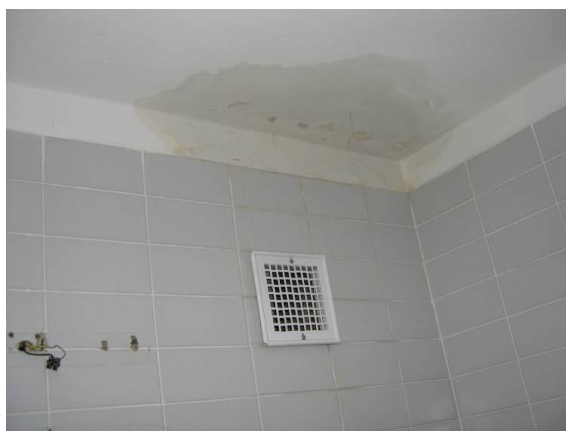
Vybavení bytu je částečně odžilé a nefunkční, jedná se především o tyto konstrukce: PVC na podlahách, výplně v obvodovém plášti a dveře. Na omítkách jsou patrné místy trhliny a v prostoru sociálního zařízení na stropě jsou stopy po zatékání, pravděpodobně vlivem instalací v bytě nad tímto bytem. Stávající stav konstrukcí je patrný z fotodokumentace viz níže.

odvětrání prostoru koupelny + stopy po zatékání z bytu horního patra

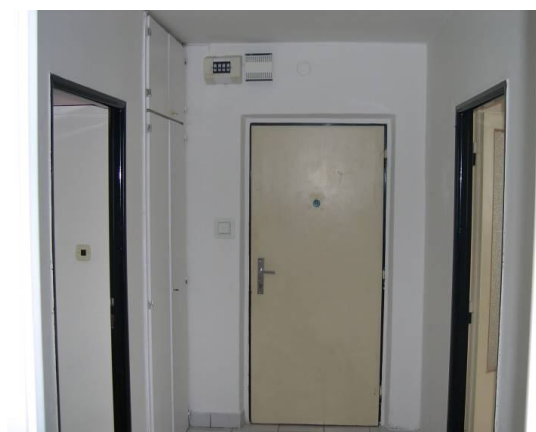
prostor před síně – vstupní dveře do bytu

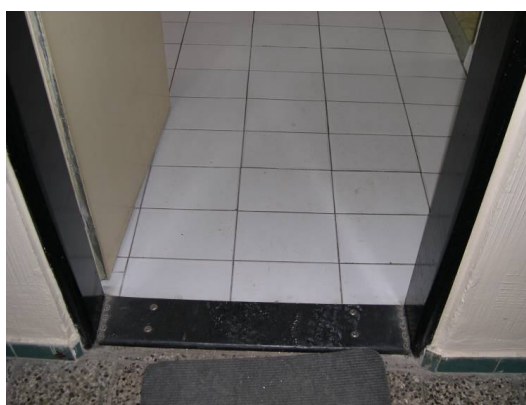
práh v místě vstupních dveří – foceno z chodby objektu do před síně bytu

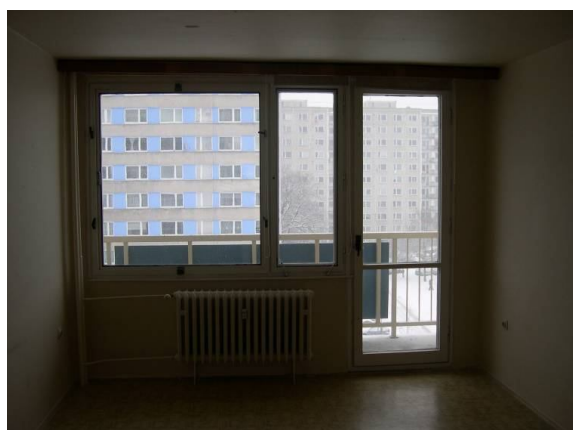
výplň otvoru v obvodovém zdivu v místě vstupu na bytovou lodžii
(v současnosti jsou již okna vyměněna za novodobé prvky s plastovými rámy!)

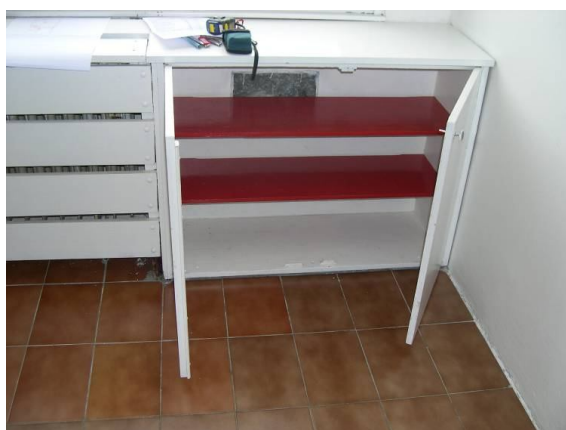
spížeň skříň s odvětrávacím zařízením a se zákrytem radiátoru

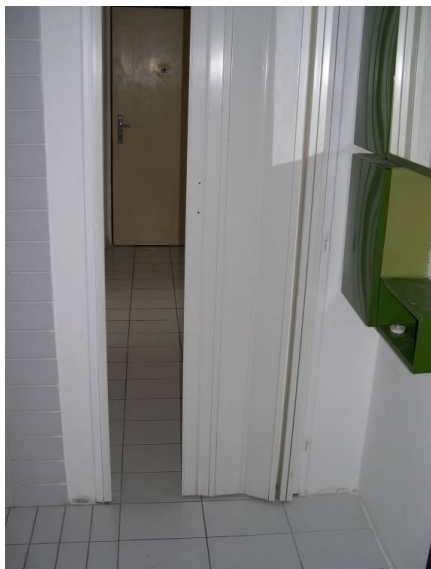
shmovací dveře mezi koupelnou a předsíní

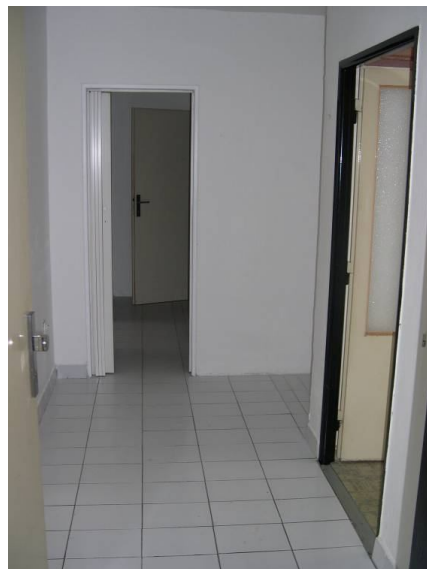
prostor předsíně
