| OBJEDNATEL PD | STATUTÁRNÍ MĚSTO PARDUBICE, IČ: 00274046 PERŠTÝNSKÉ NÁMĚSTÍ 1, 530 21 PARDUBICE | | |
| <div>PASPORTIZACE A STAVEBNÍ OPRAVY BYTU č.36, GAGARINOVA č.p. 381, PARDUBICE</div> | | číslo zakázky | HM2015–06–334 |
| TECHNICKÁ ZPRÁVA STÁVAJÍCÍHO STAVU + FOTODOKUMENTACE | | označení přílohy | 01 |

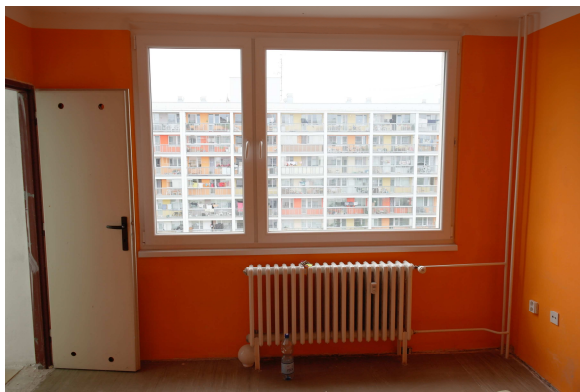
vstup do komory a okenní otvor v ložnici

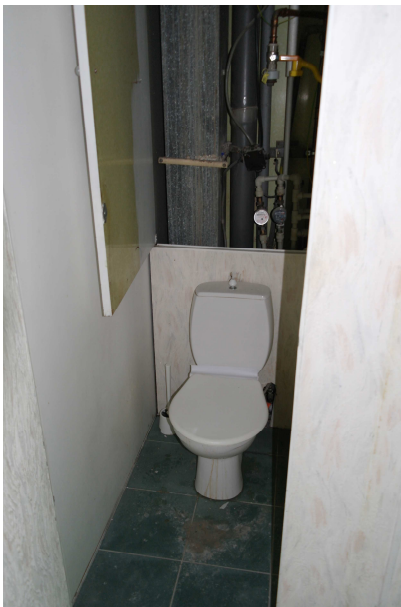
prostor WC

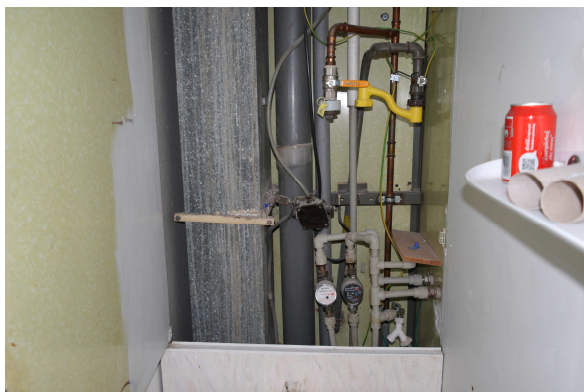
instalační šachta (za záchodovou mísou)

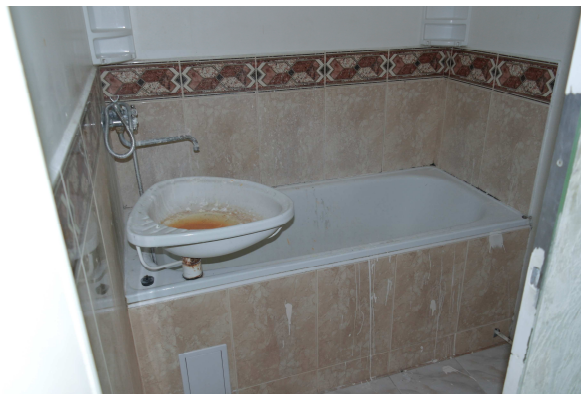
vana s umyvadlem

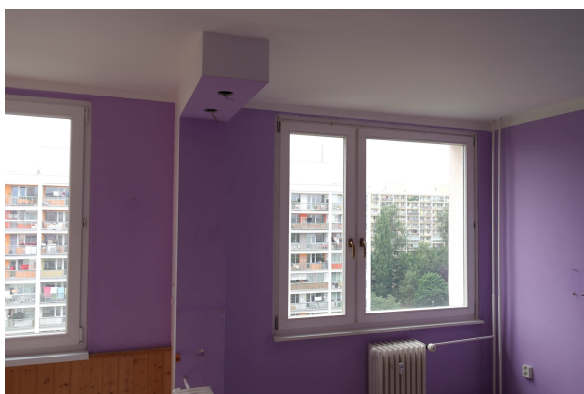
pohled na okno v v obývacím pokoji včetně opláštění stoupaček UT SDK konstrukcí

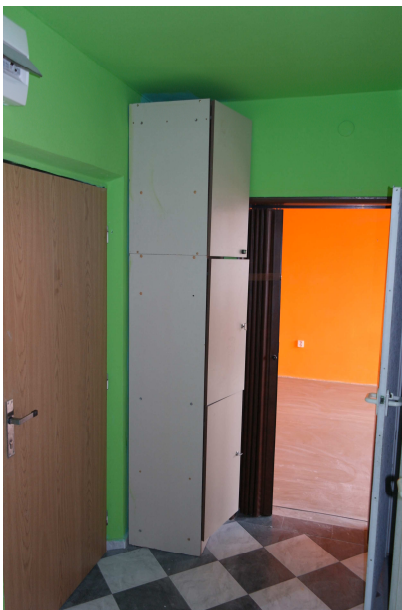
prostor předsíně

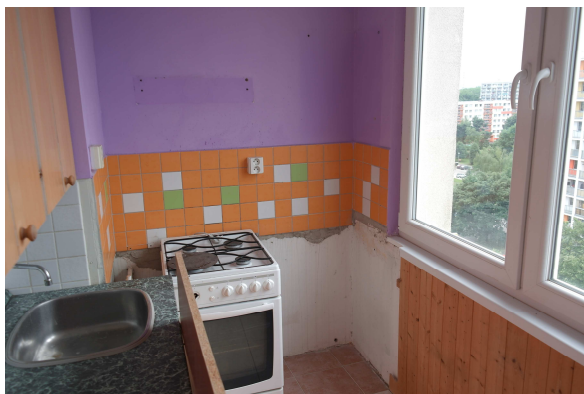
prostor kuchyně

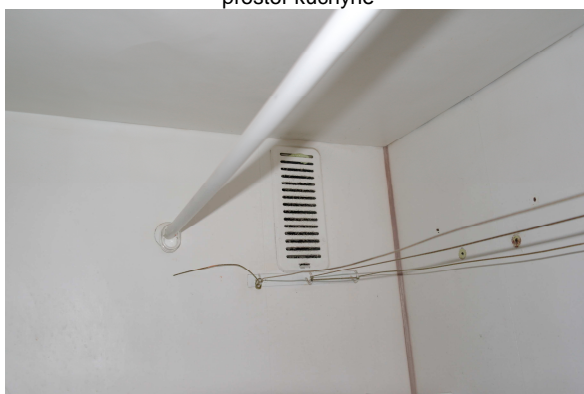
odvětrání prostoru koupelny

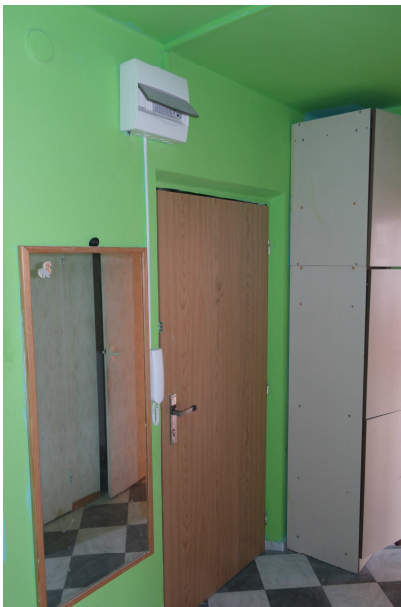
vstupní dveře do bytu + el. rozvaděč + domovní telefon

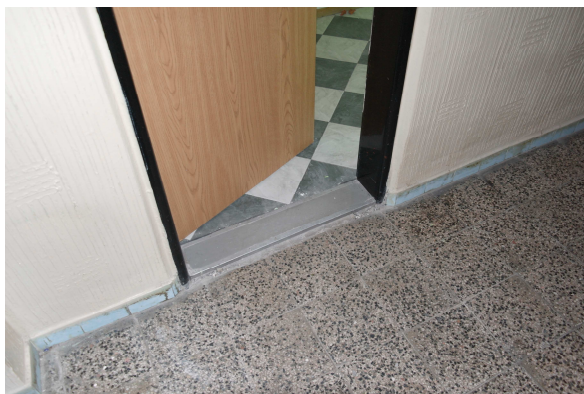
vstupní dveře do bytu – provedení prahu

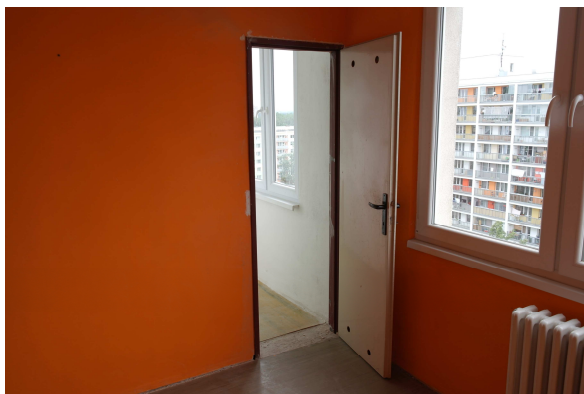
prostor a vstupní dveře do komory

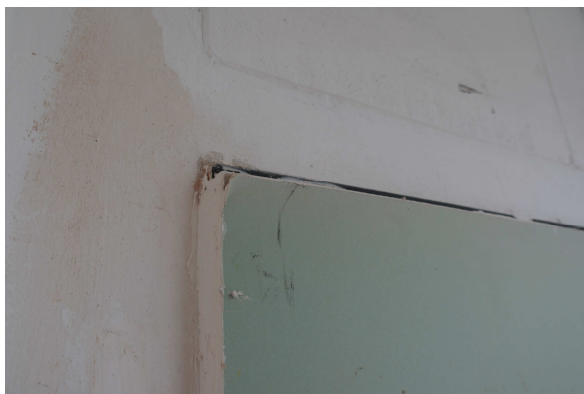
provedení zaslepení dveřního otvoru do komory ze společné chodby

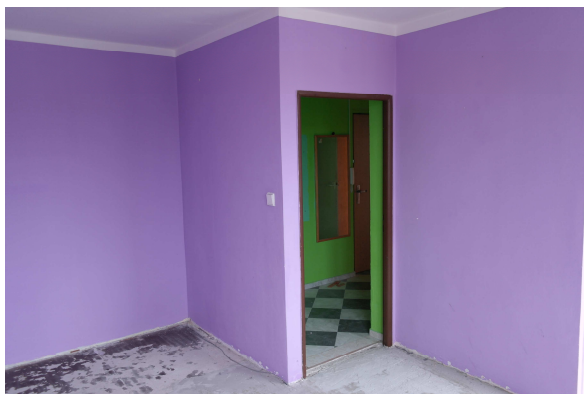
dveřní otvor do obývacího pokoje

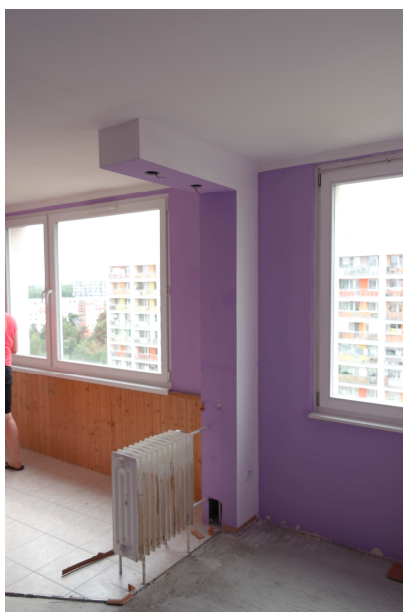
obývací pokoj x prostor kuchyňského koutu

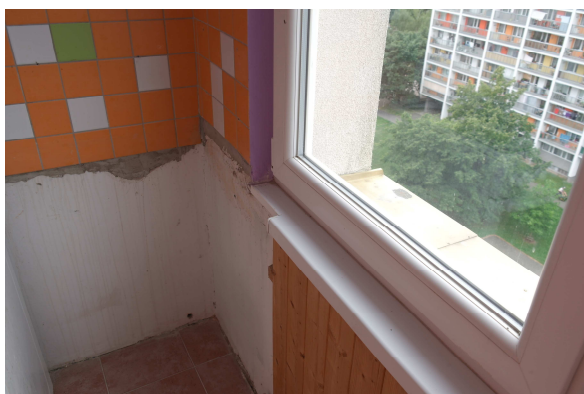
úprava parapetního profilu + dřevěný obklad
