ČÁST DOKUMENTACE	STAVEBNĚ TECHNICKÉ ŘEŠENÍ

<p>PROJEKT S.R.O. E. Beneše 577, 500 12 HRADEC KRÁLOVÉ e-mail: hm-projekt@volny.cz, TEL: 776630033</p></div>	
VEDOUCÍ PROJEKTANT	ING. ALEŠ HOLEMÝ		
OBJEDNATEL PD	STATUTÁRNÍ MĚSTO PARDUBICE, IČ: 00274046  PERŠTÝNSKÉ NÁMĚSTÍ 1, 530 21 PARDUBICE		
<div>PASPORTIZACE A STAVEBNÍ OPRAVY BYTU č.29, GAGARINOVA č.p. 382, PARDUBICE</div>		číslo zakázky	HM2015–06–336
		stupeň PD	DPS
		datum	05/2015
		měřítko	1 : 50
TECHNICKÁ ZPRÁVA STÁVAJÍCÍHO STAVU + FOTODOKUMENTACE		označení přílohy	01

# TECHNICKÁ ZPRÁVA STÁVAJÍCÍHO STAVU A FOTODOKUMENTACE

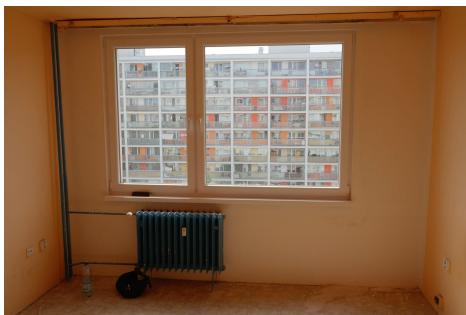
pohled na okno v obývacím pokoji + garnýž na celou šířku místnosti

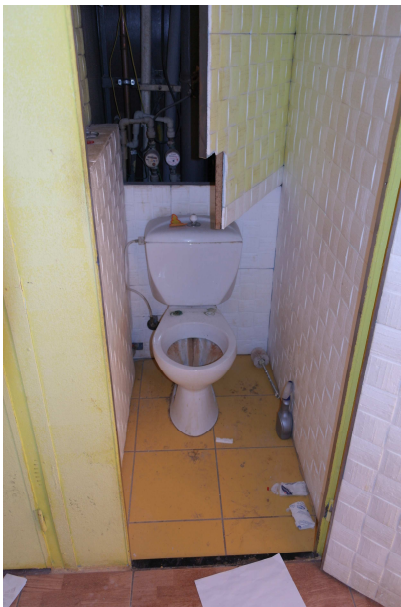
prostor WC

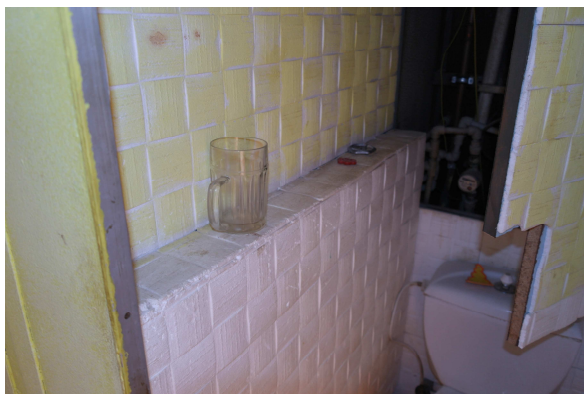
předstěna a obklad polystyrénovými deskami

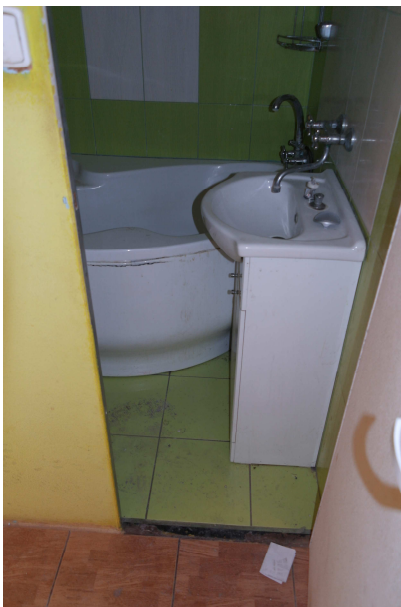
vana s umyvadlem

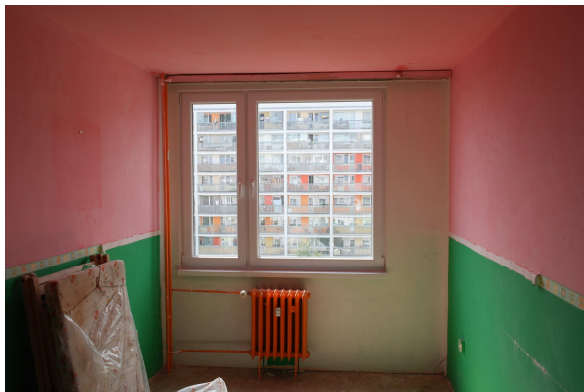
pohled na okno v ložnici včetně garmyže na celou šířku místnosti

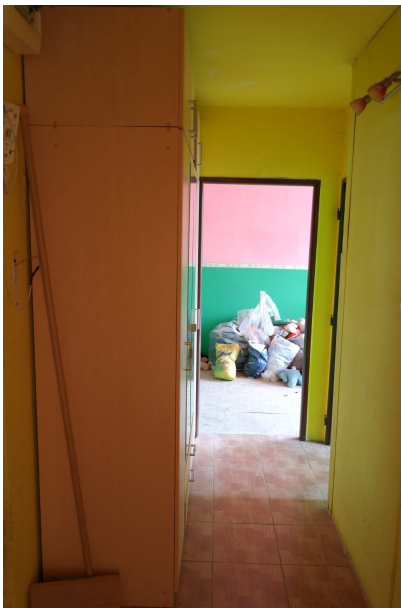
prostor předsíně – foceno z obývacího pokoje

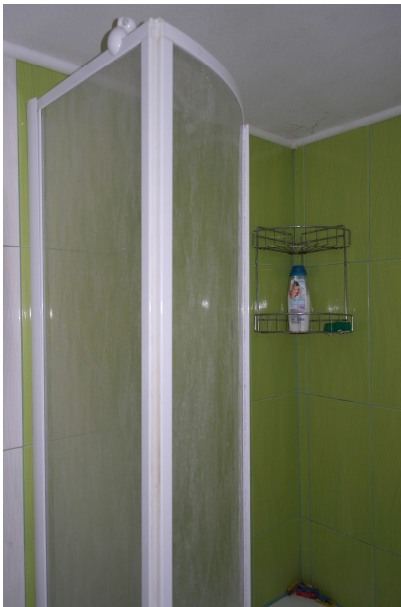
zástěna v místě vany

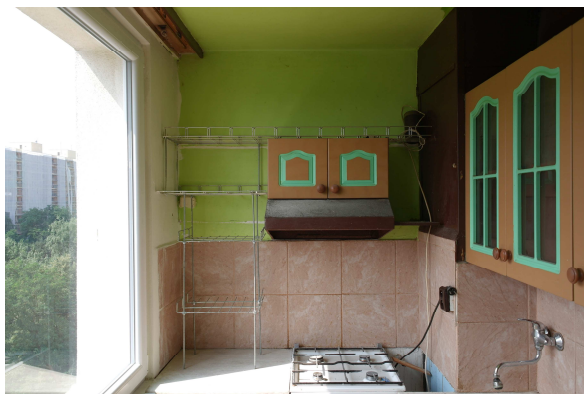
prostor kuchyně

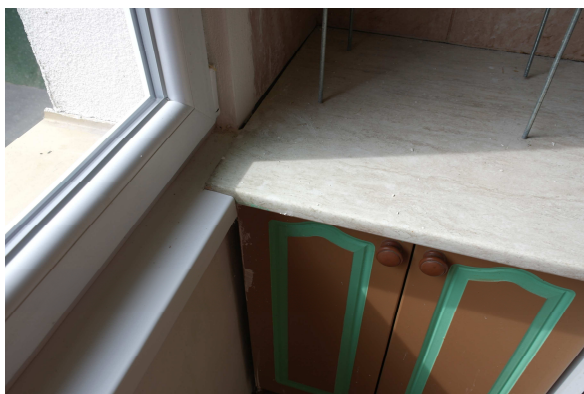
úprava parapetní desky v místě kuchyňské linky

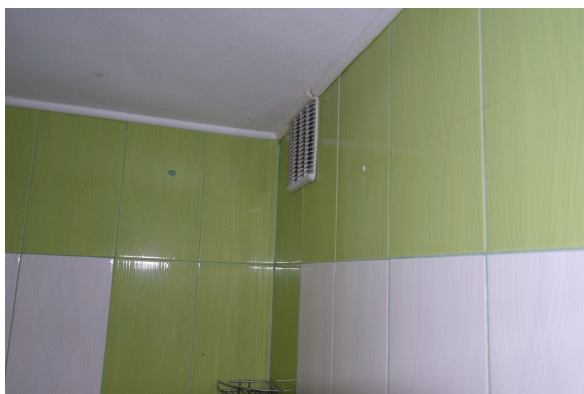
odvětrání prostoru koupelny

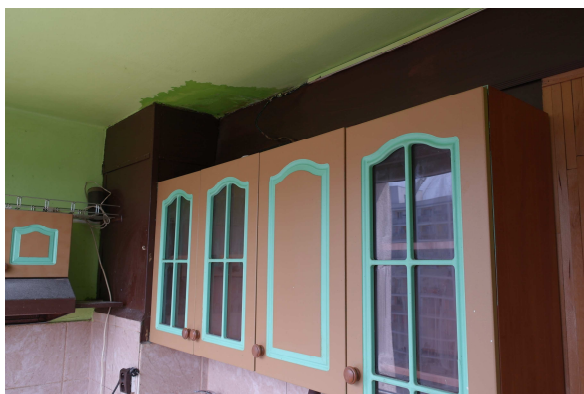
Vybavení bytu je opotřebované a částečně nefunkční, jedná se především o tyto konstrukce: konstrukce bytového jádra, kuchyňská linka. Místy jsou na omítkách patrné stopy zatékání, pravděpodobně netěsnosti rozvodů ZT v bytě nad tímto bytem. Na stropní konstrukci jsou patrné drobné trhliny (pravděpodobně ve styku dvou panelů). Stávající stav konstrukcí je patrný z fotodokumentace viz níže.

stopy vlhkosti na stropě nad kuchyňskou linkou
