E. Beneše 577, 500 12 HRADEC KRÁLOVÉ e-mail: hm-projekt@volny.cz, TEL: 776630033	
VEDOUČÍ PROJEKTANT	ING. ALEŠ HOLEMÝ		
OBJEDNATEL PD	STATUTÁRNÍ MĚSTO PARDUBICE, IČ: 00274046 PERŠTÝNSKÉ NÁMĚSTÍ 1, 530 21 PARDUBICE		
<div>PASPORTIZACE A STAVEBNÍ OPRAVY BYTU č.10, GAGARINOVA č.p. 383, PARDUBICE</div>		číslo zakázky	HM2015–06–337
		stupeň PD	DPS
		datum	05/2015
TECHNICKÁ ZPRÁVA STÁVAJÍCÍHO STAVU + FOTODOKUMENTACE		měřítko	1 : 50
		označení přílohy	01

TECHNICKÁ ZPRÁVA STÁVAJÍCÍHO STAVU A FOTODOKUMENTACE

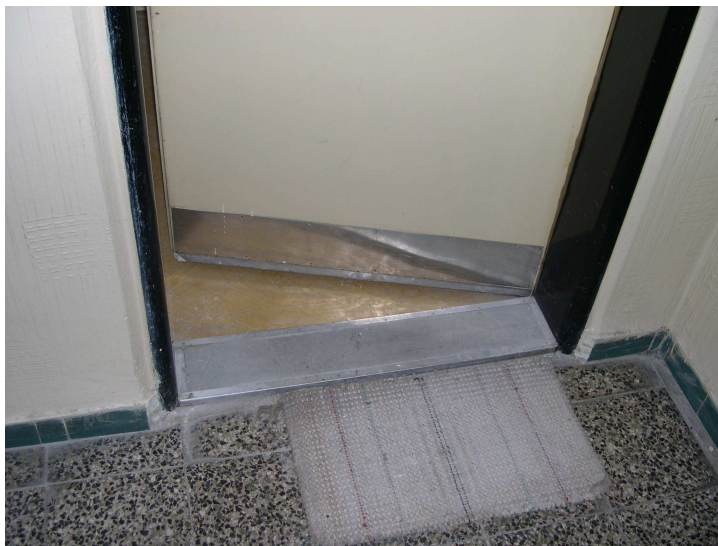
Práh vstupních dveří do bytu – foceno ze společné chodby bytového domu

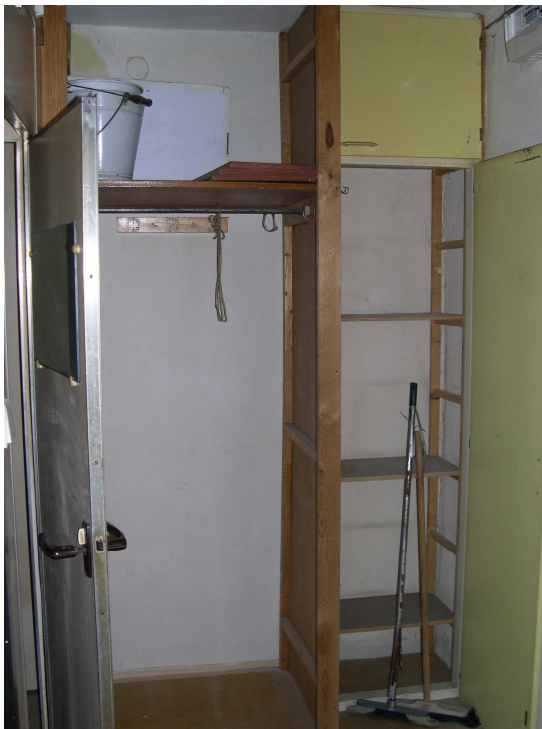
vestavěná skříň a police v předsíni

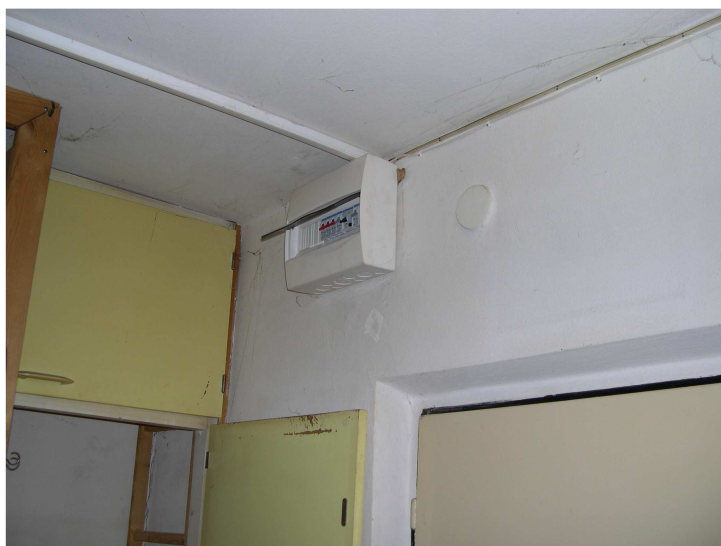
bytový rozvaděč

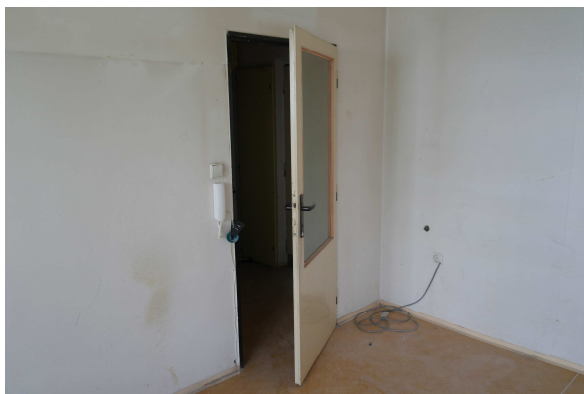
dveře z obývacího pokoje do předsíně

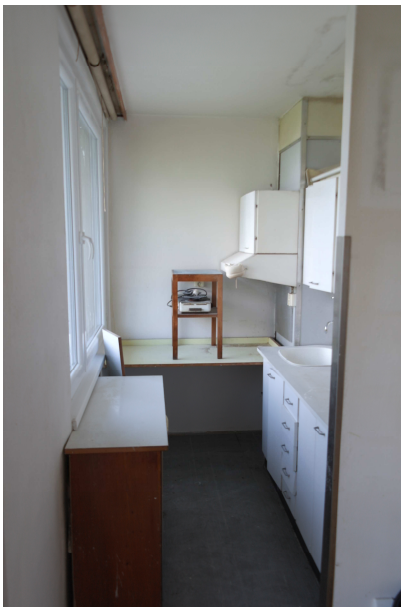
prostor s kuchyňským koutem včetně spízní skříně

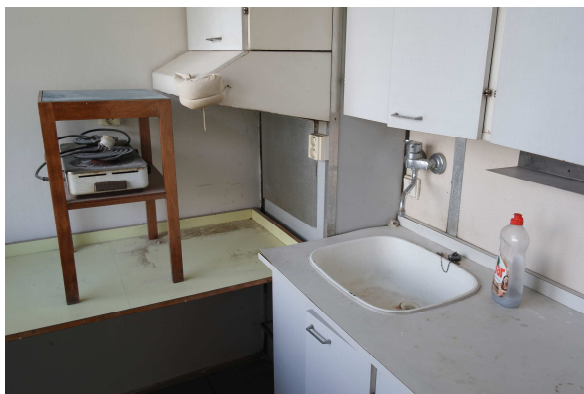
kuchyňská linka s digestoří (zákryt napojení odtah par)

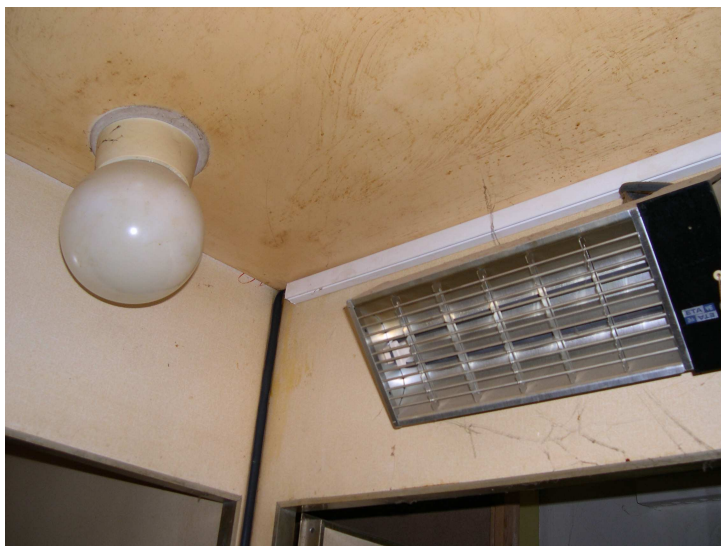
Infrazářič v koupelně

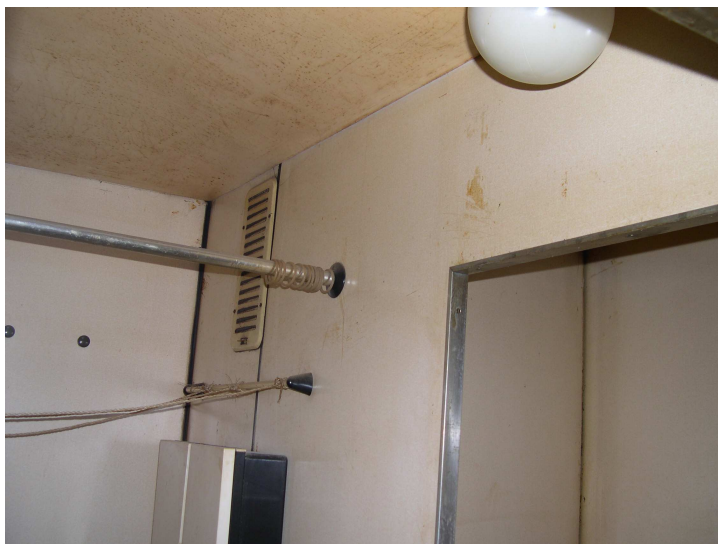
odvětrání koupelny s WC

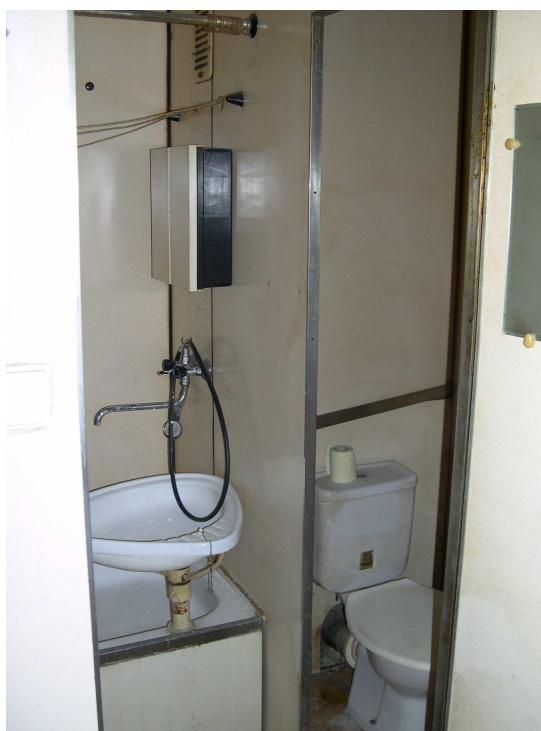
prostor sociálního zařízení

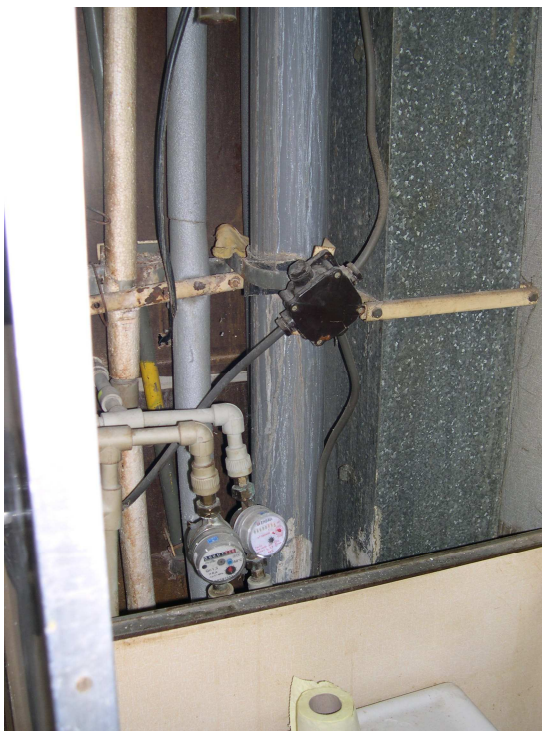
instalační šachta za záchodovou mísou

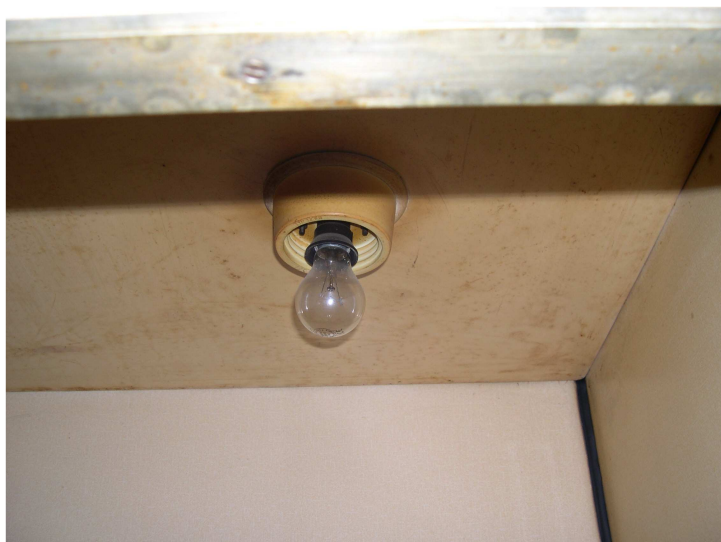
konstrukce podhledu a osvětlení v koupelně

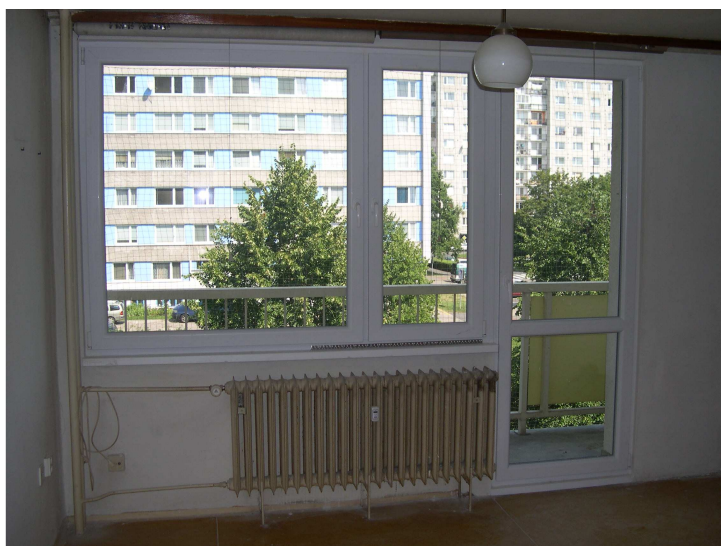
pohled na obvodovou stěnu v obývacím pokoji
