HLAVNÍ PROJEKTANT	HM-PROJEKT s.r.o., E. BENEŠE 577, 500 12 HRADEC KRÁLOVÉ; IČ: 27470644

PASPORTIZACE A STAVEBNÍ OPRAVY BYTU Č.26, SEDLÁČKOVA Č.P. 447, PARDUBICE	ČÍSLO ZAKÁZKY	HM2015-06-345
	DRUH PD	DPS
	DATUM	08/2015
	MĚŘITKO	
TECHNICKÁ ZPRÁVA STÁVAJÍCÍHO STAVU + FOTODOKUMENTACE	OZNAČENÍ VÝKRESU	01

TECHNICKÁ ZPRÁVA STÁVAJÍCÍHO STAVU A FOTODOKUMENTACE

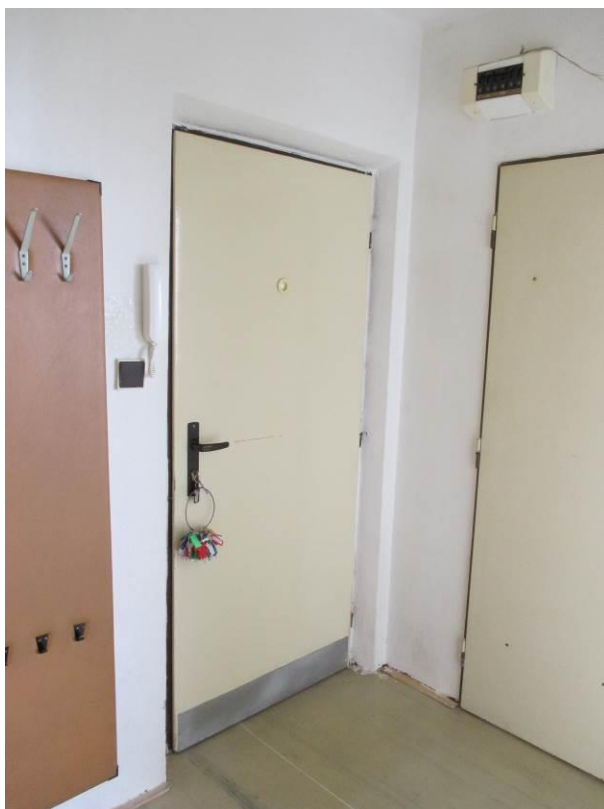
Předsíň, vchodové dveře.

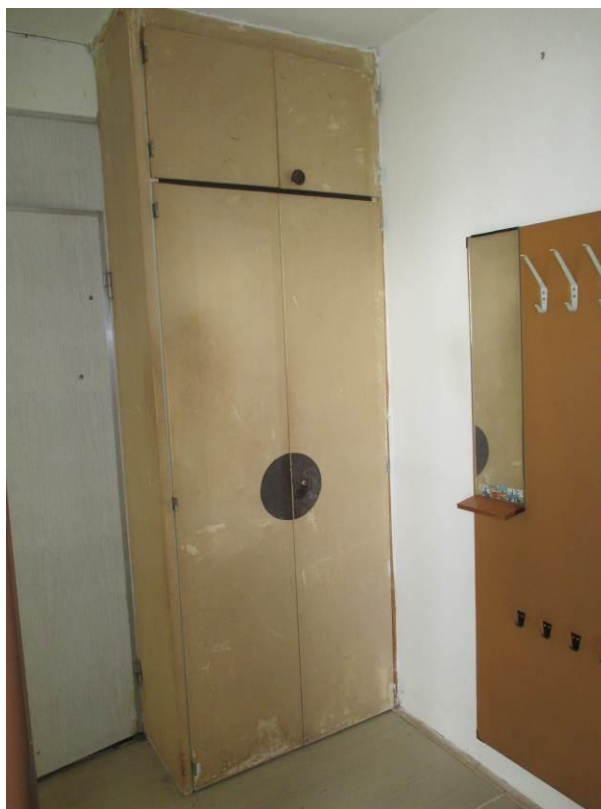
Vestavěná skříň v předsíni.

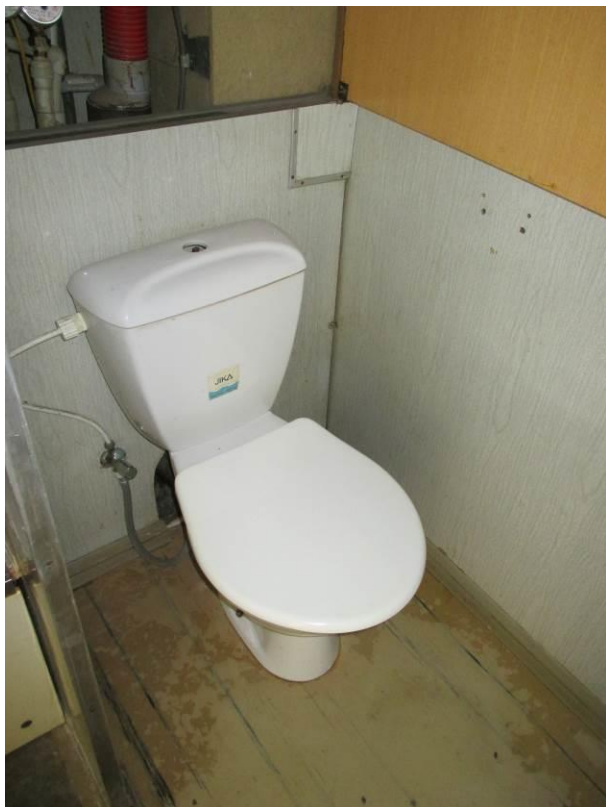
WC, klozet.

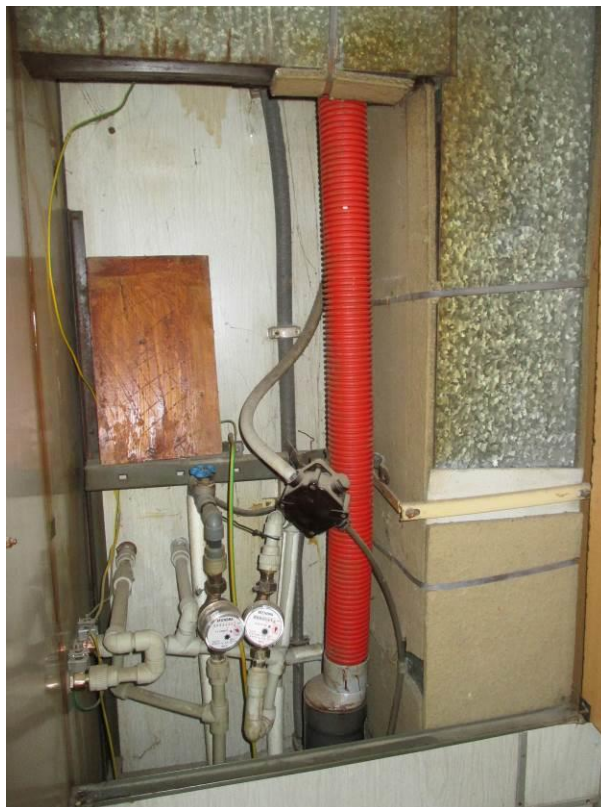
Pohled do instalační šachty za klozetem.

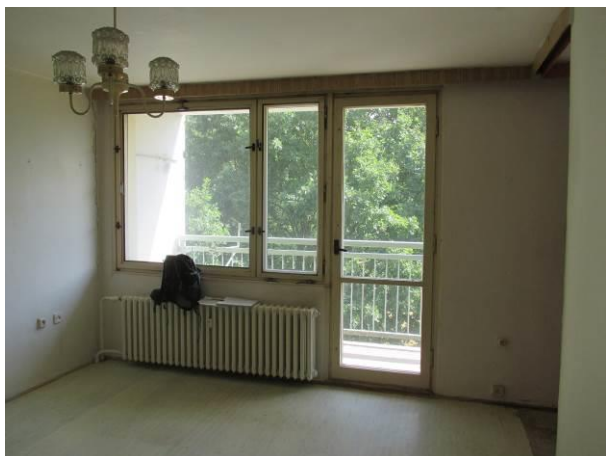
Pohled z předsíně do obytného prostoru.

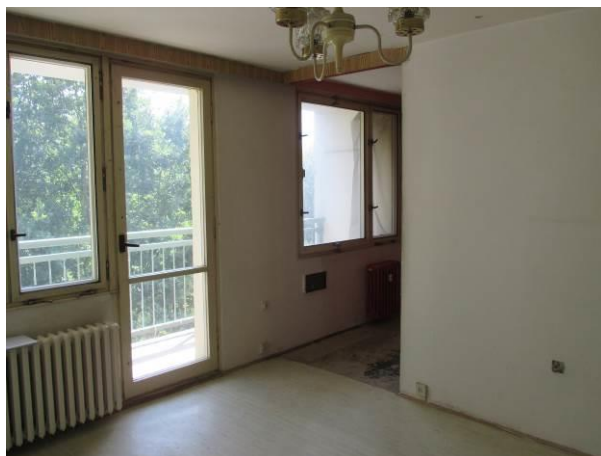
PPohled z obytného prostoru směrem ke kuchyň. koutu.

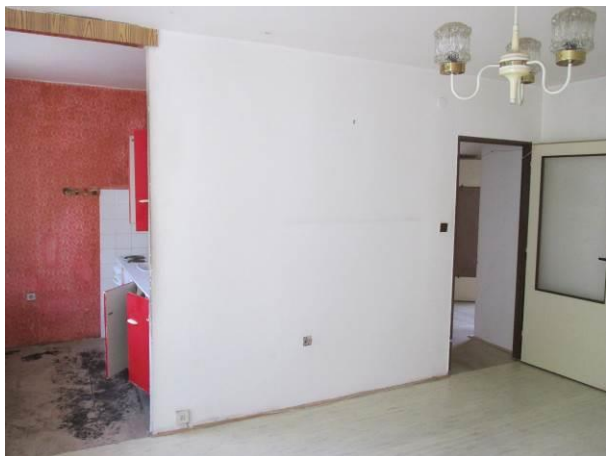
Dělicí příčka mezi obytným prostorem a bytovým jádrem.

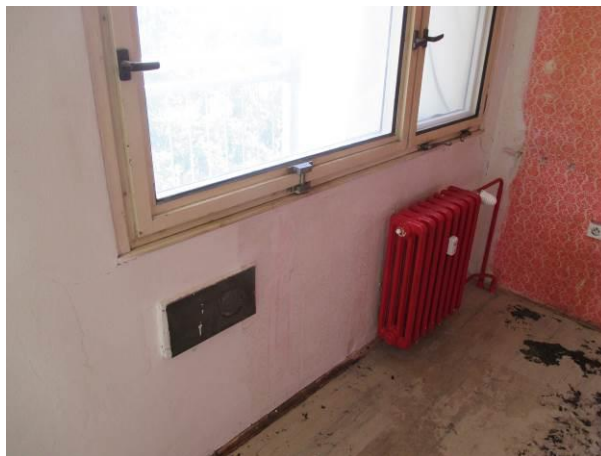
Vybavení bytu a jednotlivé konstrukce bytu jsou částečně opotřebované, místy poškozené a částečně nefunkční, jedná se především o tyto konstrukce: konstrukce bytového jádra, zařizovací předměty, výplně otvorů. Stávající okna jsou odžilá, rámy netěsné, netěsnostmi proniká do prostoru bytu dešťová voda, na stěnách pod okny jsou viditelné projevy po zatékání. Omítky jsou místy poškozené. Stávající stav konstrukcí je patrný z fotodokumentace - viz níže.

Pohled na stěnu pod oknem v kuch. koutu.

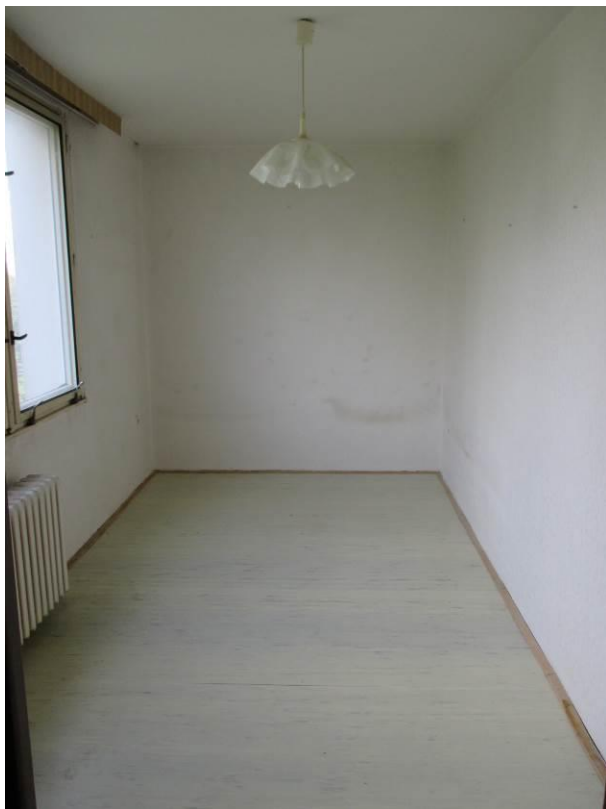
Pohled z předsíně do ložnice.

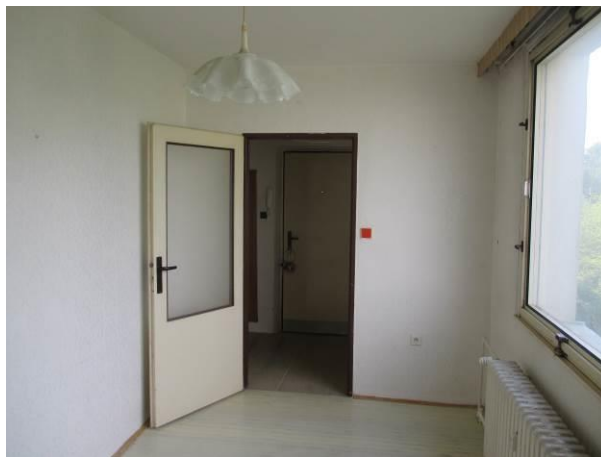
Pohled z ložnice do předsíně.

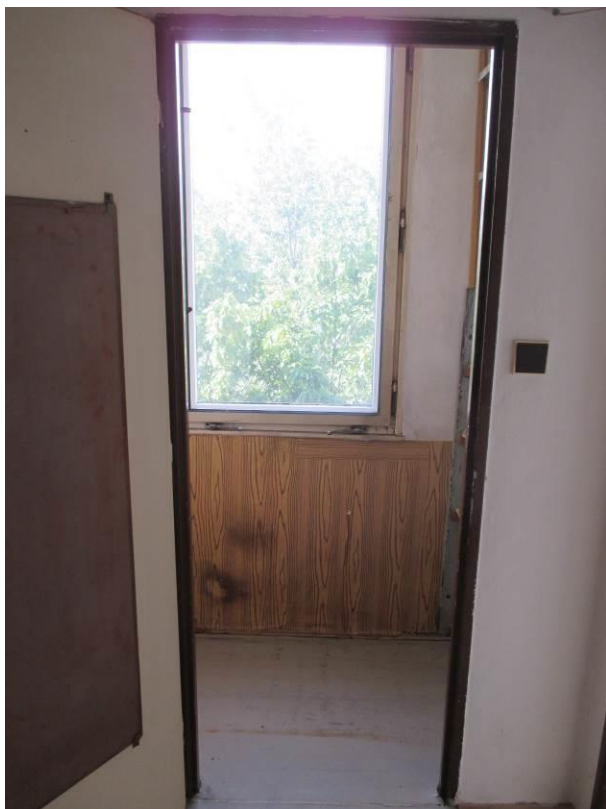
Pohled do komory.

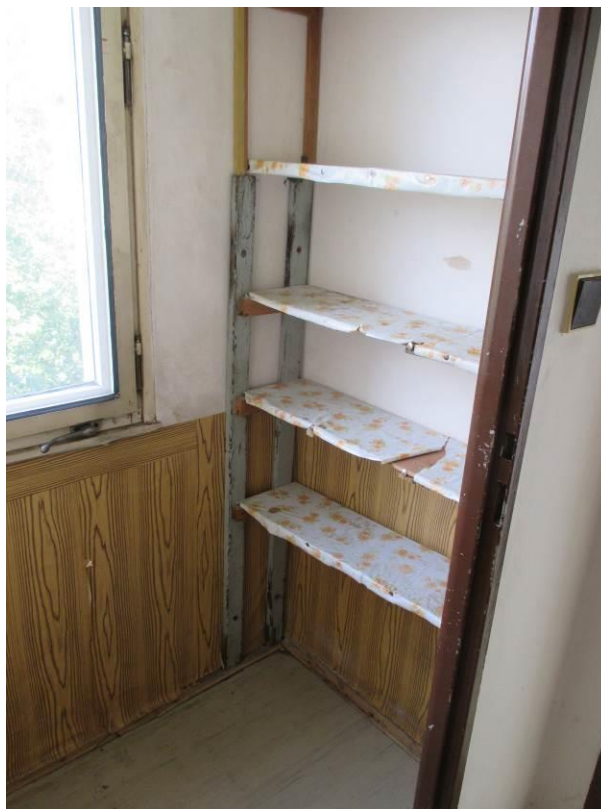
Policová konstrukce v předsíni.

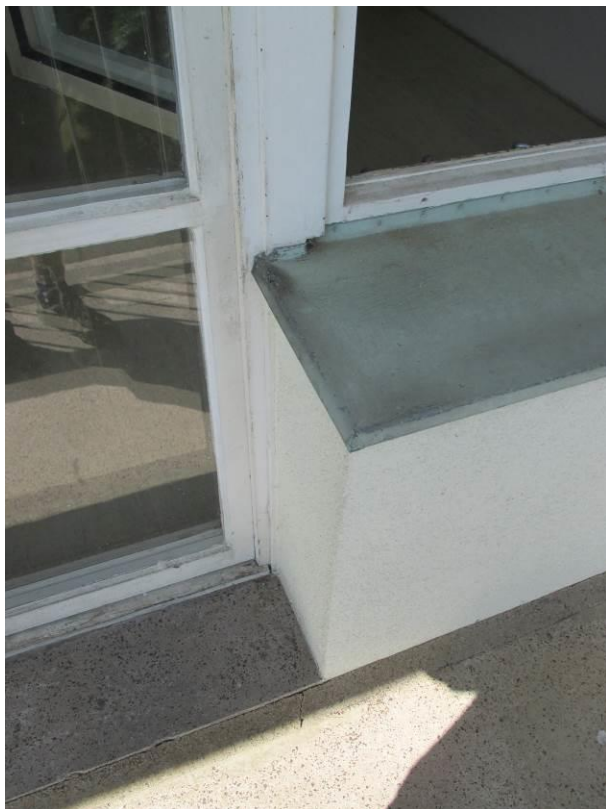
Lodžie, pohled na prahovou část balkónových dveří.

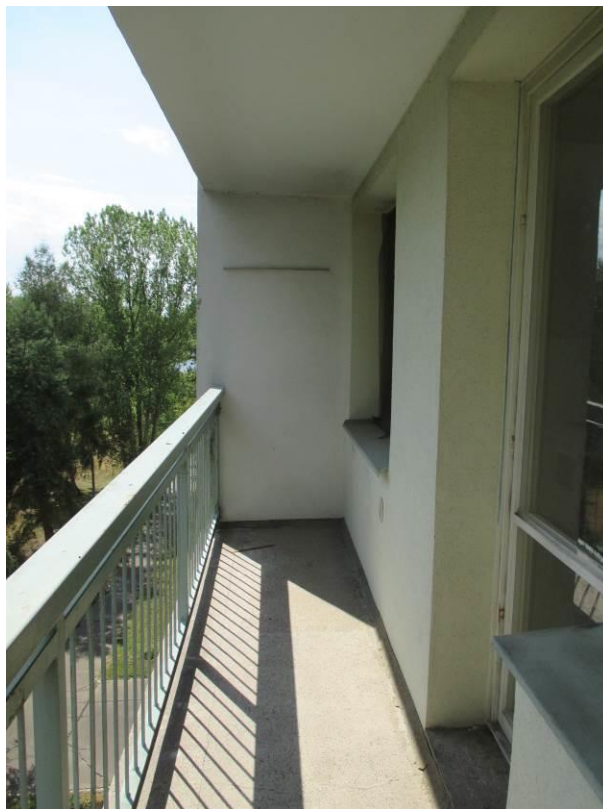
Lodžie.
