PASPORTIZACE A STAVEBNÍ OPRAVY BYTU Č.17, MLADÝCH Č.P. 181, PARDUBICE

TECHNICKÁ ZPRÁVA STÁVAJÍCÍHO STAVU + FOTODOKUMENTACE

ČÍSLO ZAKÁZKY	HM2015-12-301
DRUH PD	DPS
DATUM	12/2015
MĚŘÍTKO	
OZNAČENÍ VÝKRESU	01

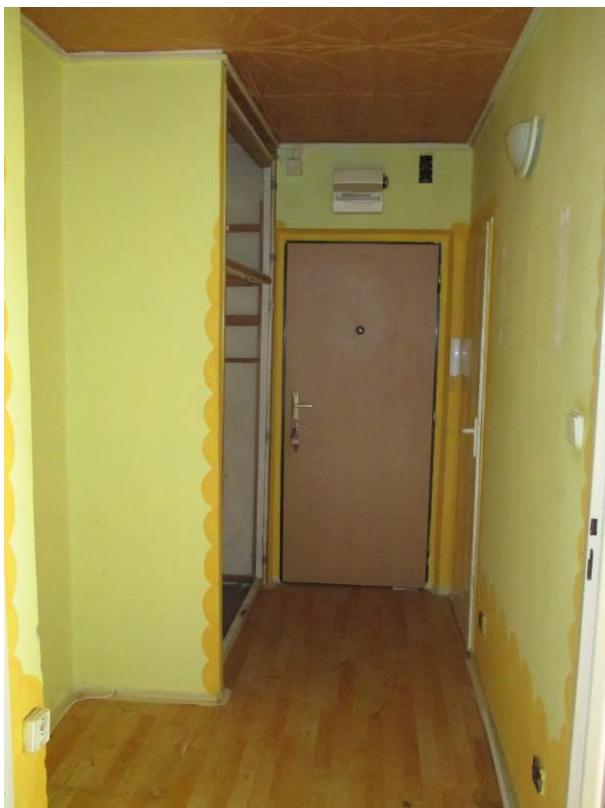
Předsíň, vstupní dveře, vlevo vestavěná skříň.

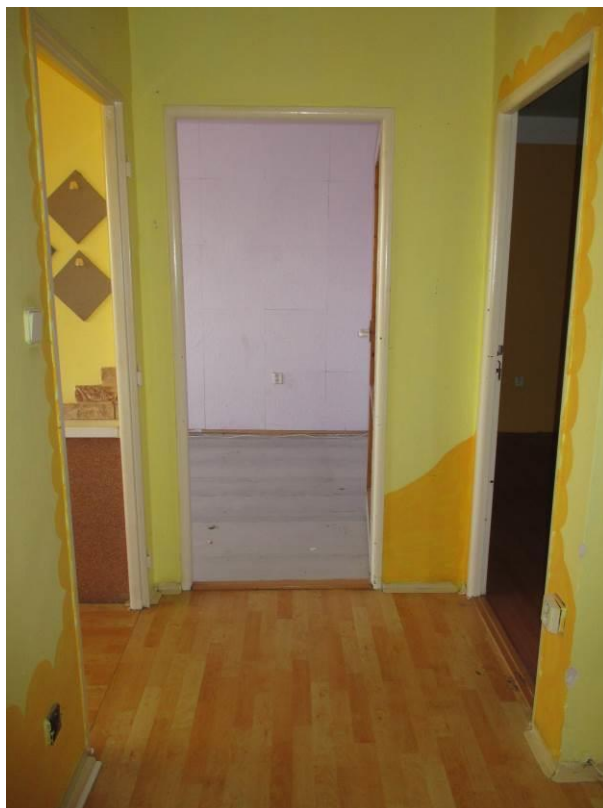
Pohled z předsíně do ložnice.

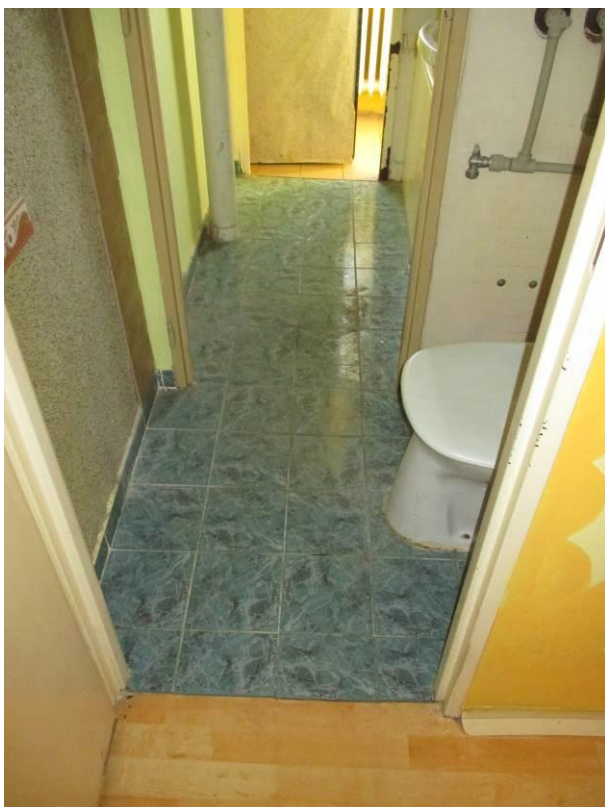
Pohled z předsíně do WC.

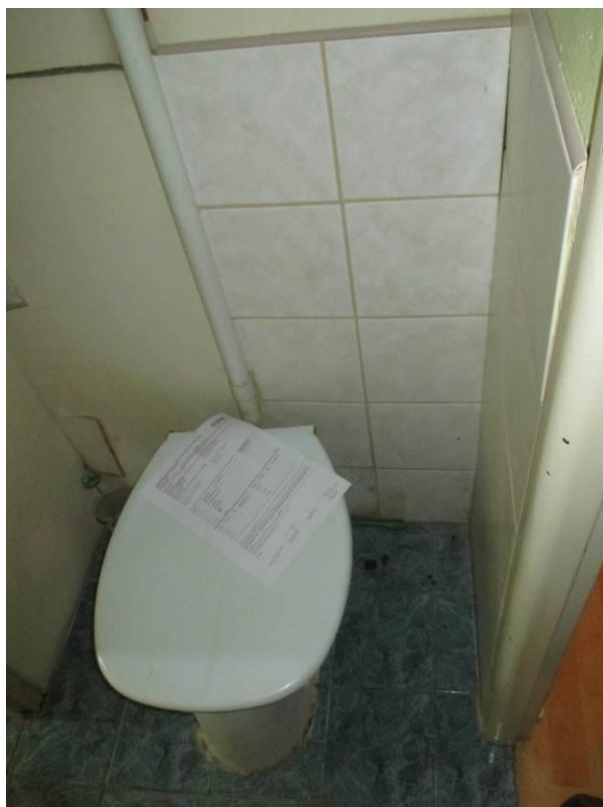
WC, klozet, v rohu keramický obklad.

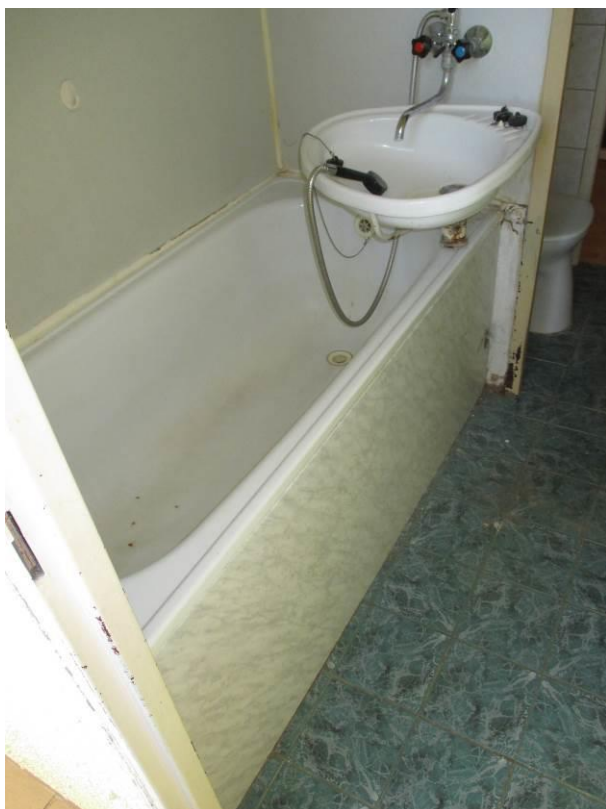
Vana a umyvadlo v koupelně.

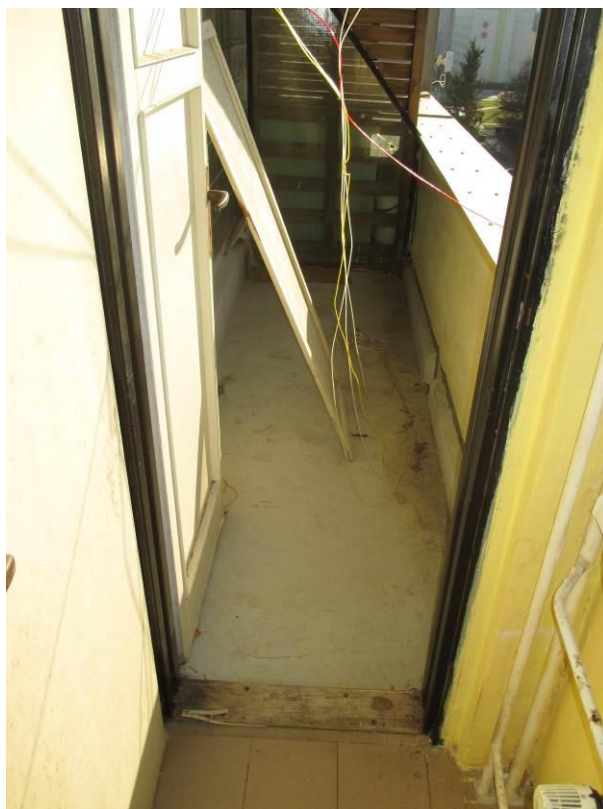
Pohled z kuchyně do lodžie.

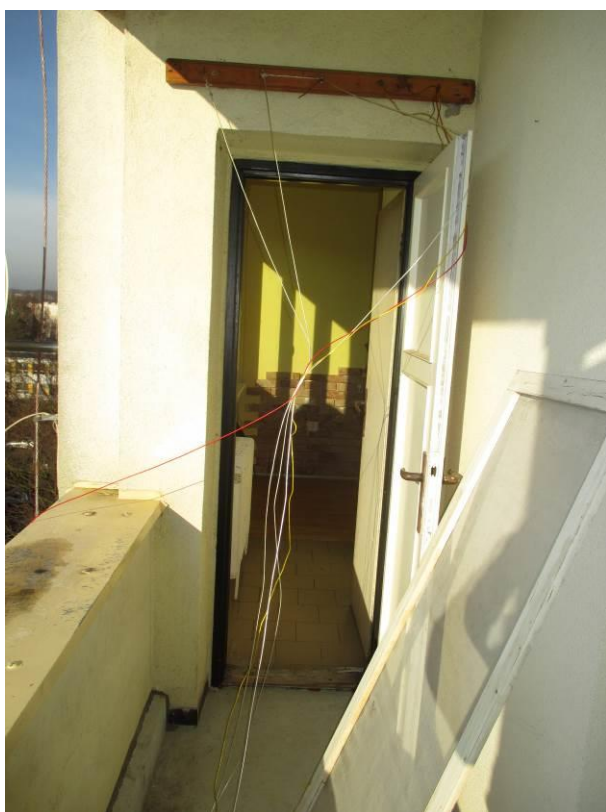
Pohled z lodžie do kuchyně.

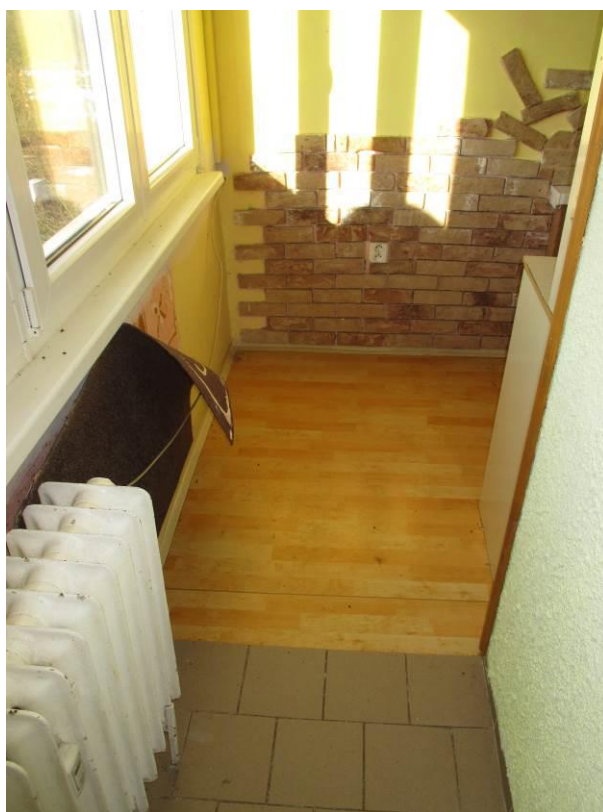
Rozdílné nášlapné vrstvy v kuchyni.

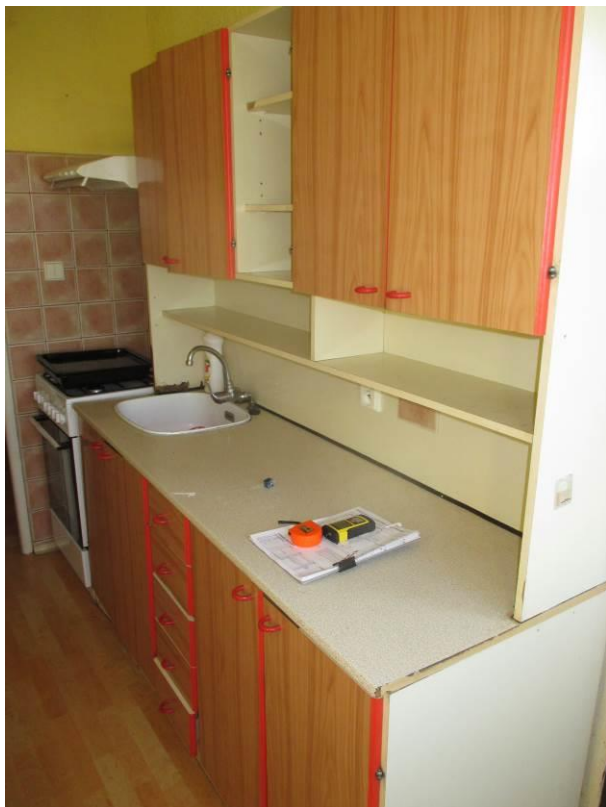
Kuchyňská linka.

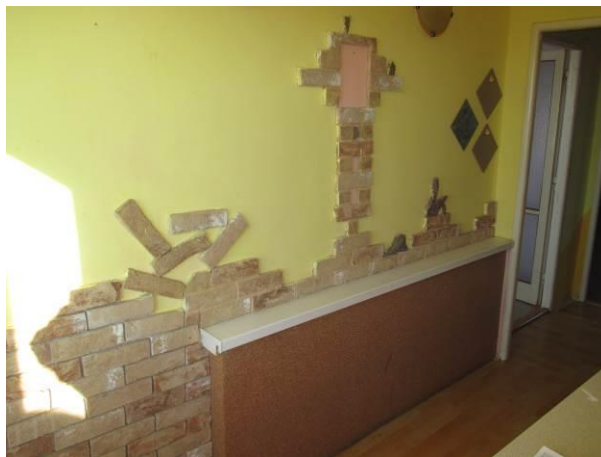
Předstěna a dekorativní obklad stěny v kuchyni.

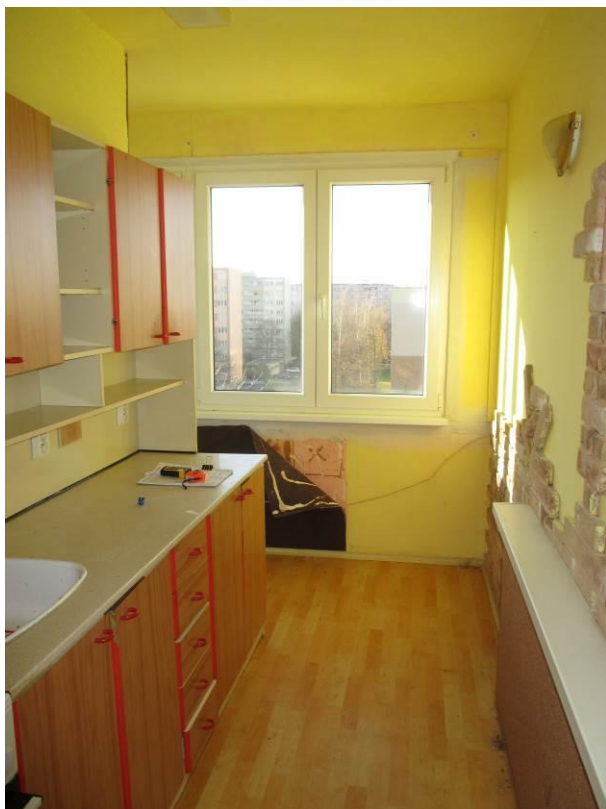
Pohled z předsíně do kuchyně.

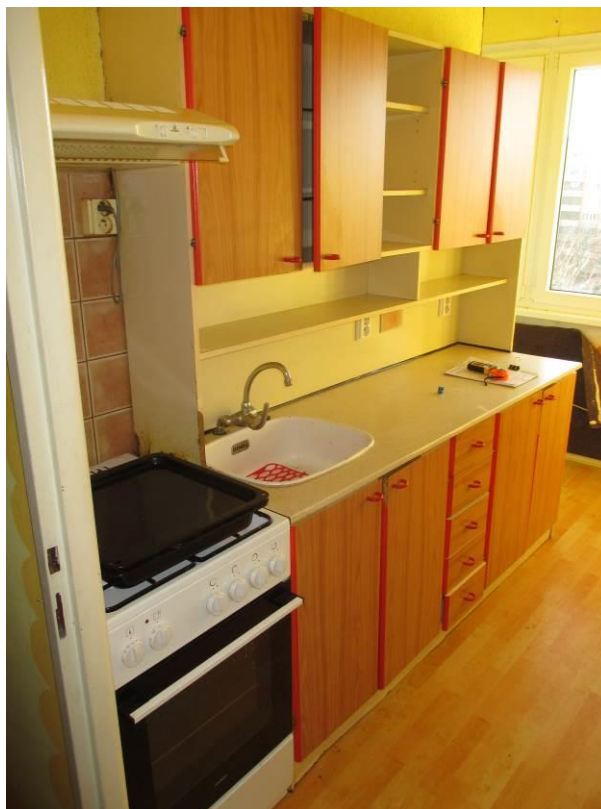
Kuchyňská linka a plynový sporák.

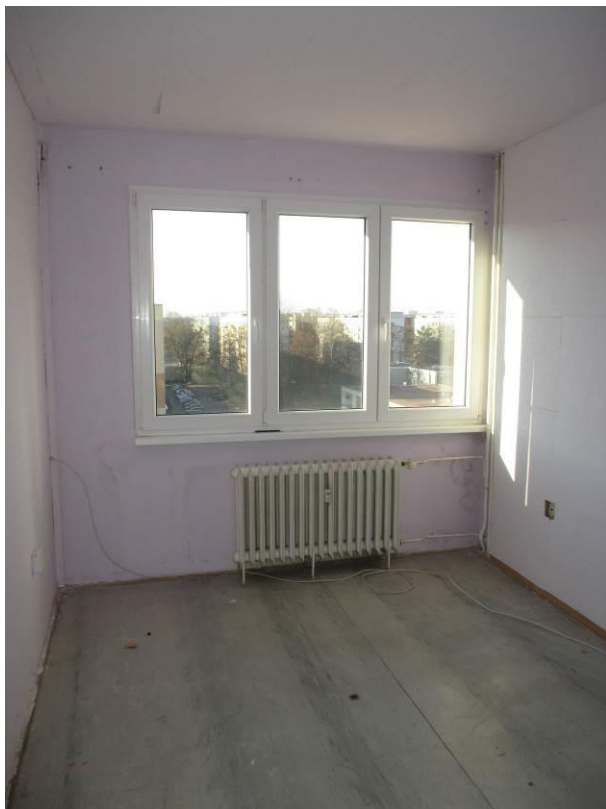
Ložnice vedle kuchyně.

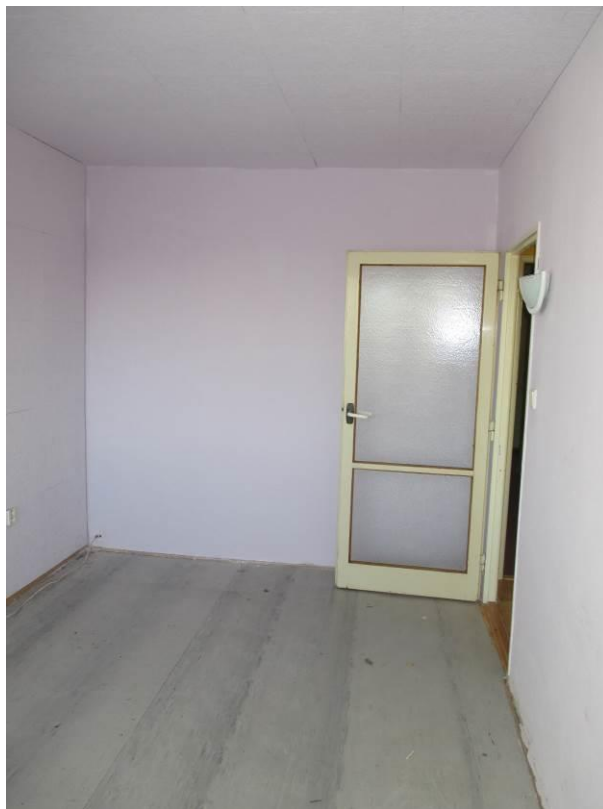
Ložnice vedle kuchyně, pohled od okna.

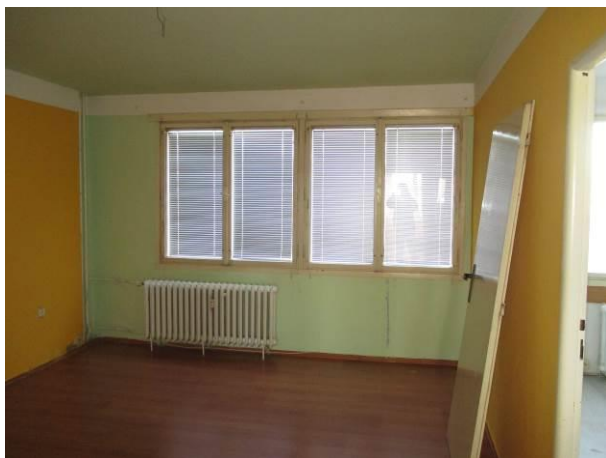
Obývací pokoj.

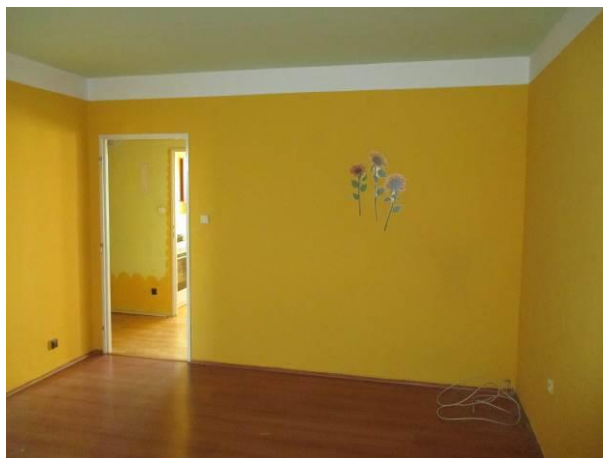
Obývací pokoj, pohled od okna.

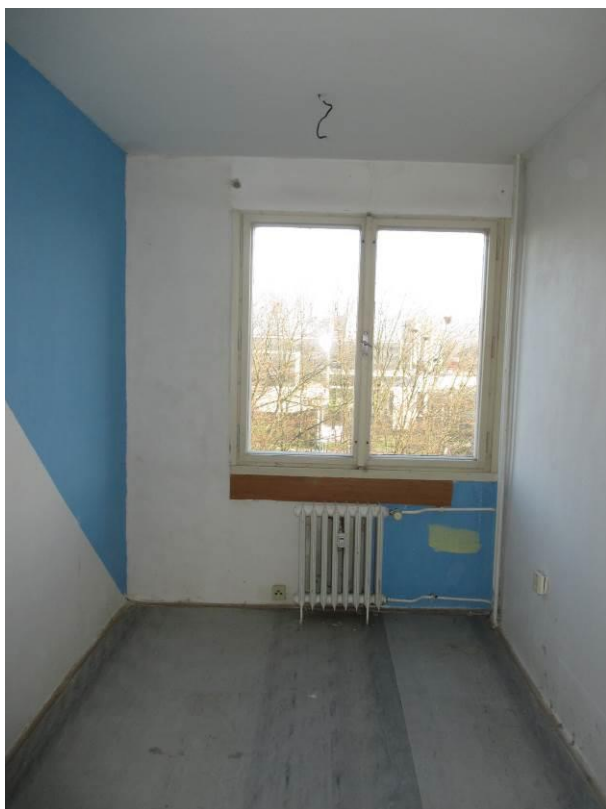
Ložnice vedle obývacího pokoje.

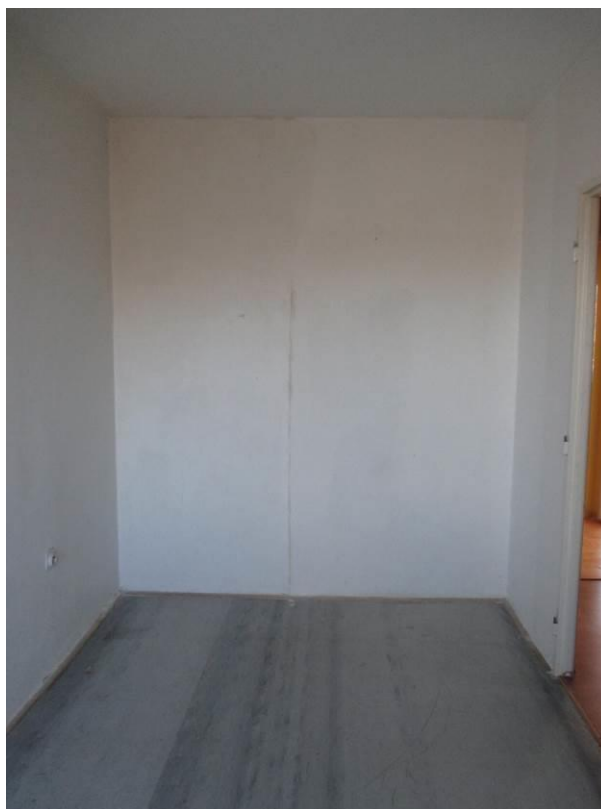
Ložnice vedle obývacího pokoje, pohled od okna.
