HLAVNÍ PROJEKTANT	HM-PROJEKT s.r.o., IČ: 27470644 E. BENEŠE 577, 500 12 HRADEC KRÁLOVÉ	 	
VEDOUcí PROJEKTANT	Ing. Aleš Holemý		
OBJEDNATEL PD	STATUTÁRNÍ MĚSTO PARDUBICE, IČ: 00274046 PERNSTÝNSKÉ NÁMĚSTÍ 1, 530 21, PARDUBICE		
<b>PASPORTIZACE A STAVEBNÍ OPRAVY BYTU Č.17 – OKRAJOVÁ Č.P. 294, PARDUBICE</b>		číslo zakázky	HM2015–06–322
		stupeň PD	DPS
		datum	08/2015
		měřítko	
<b>TECHNICKÁ ZPRÁVA STÁVAJÍCÍHO STAVU + FOTODOKUMENTACE</b>		označení přílohy	<b>01</b>

# TECHNICKÁ ZPRÁVA STÁVAJÍCÍHO STAVU A FOTODOKUMENTACE

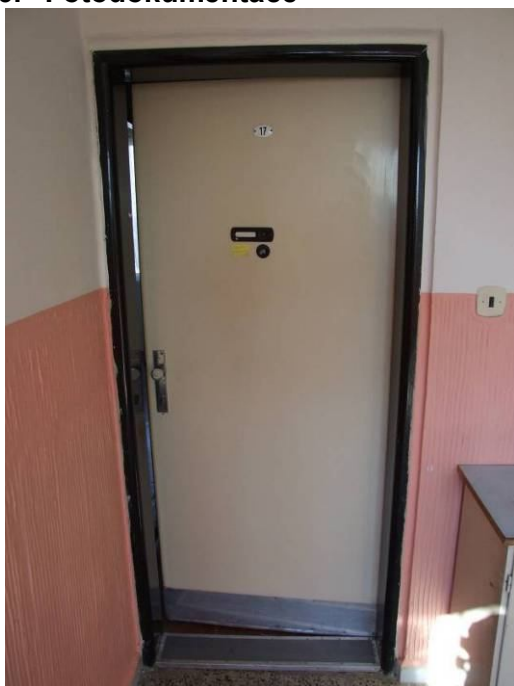
bytové dveře

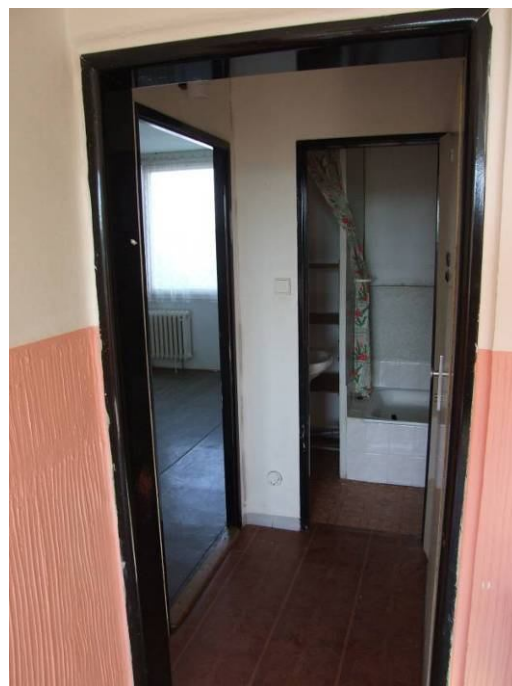
pohled do předsíně a dále do pokoje

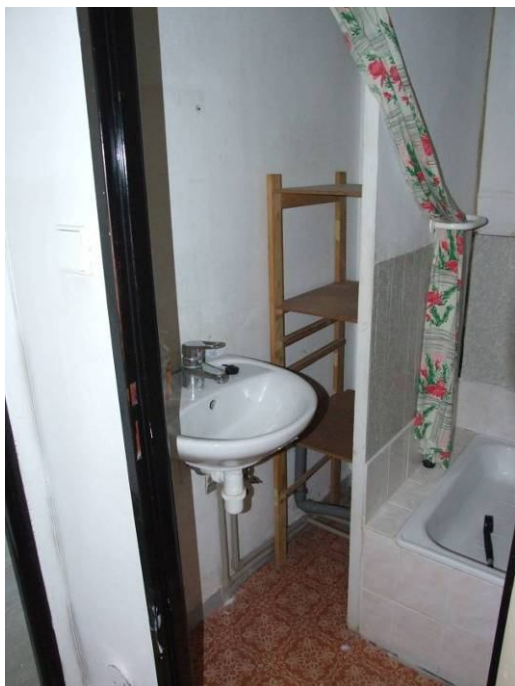
nově osazené umývadlo mimo původní pozici

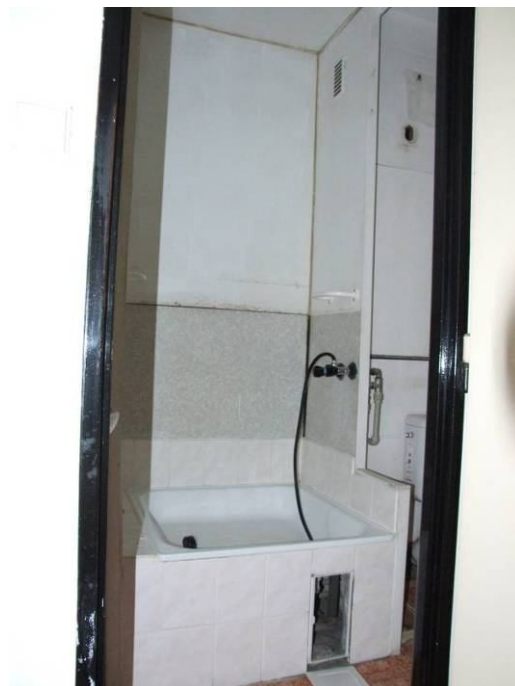
sprchová vanička s podezdívkou a keramickým obkladem

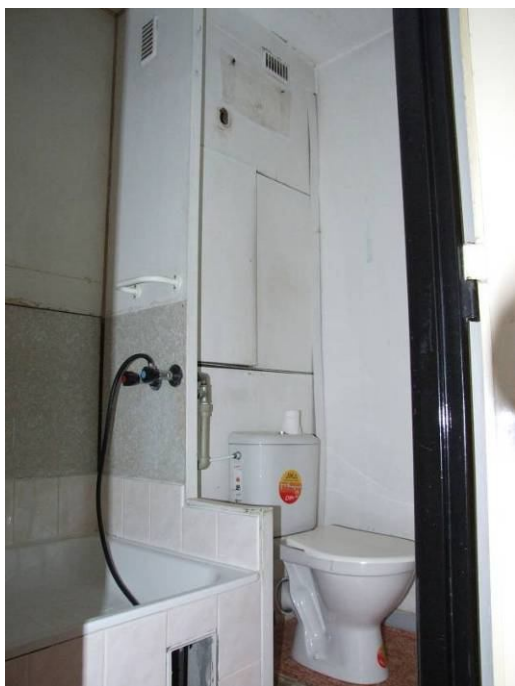
toaleta v provedení kombi

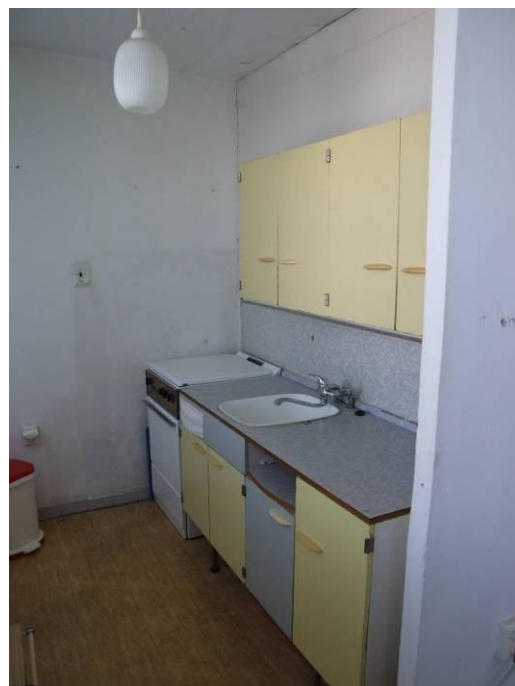
pohled do kuchyňského koutu

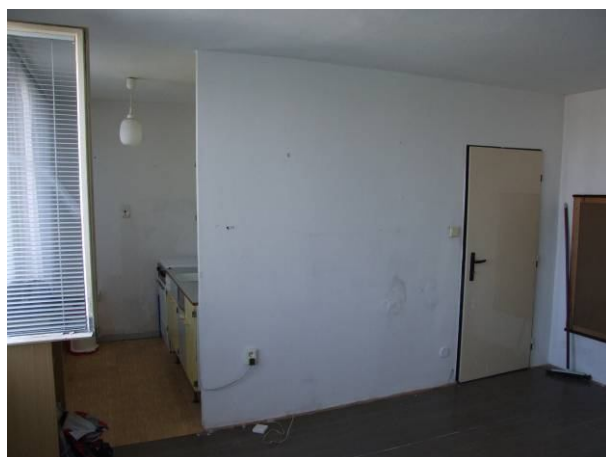
pohled z pokoje do prostoru kuchyňského koutu

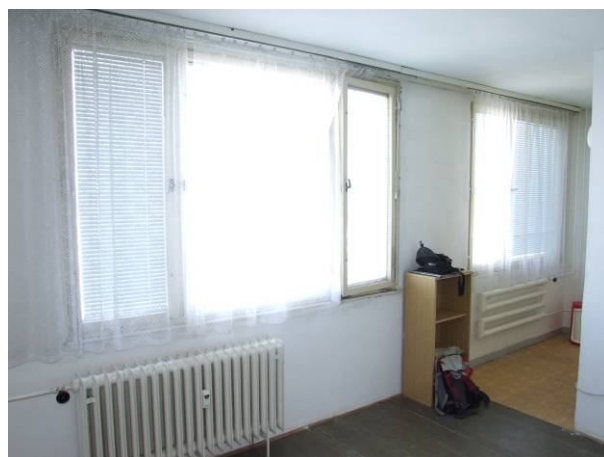
západní stěna s okny
