HLAVNÍ PROJEKTANT	HM-PROJEKT s.r.o., IČ: 27470644 E. BENEŠE 577, 500 12 HRADEC KRÁLOVÉ	  E. Beneš 577, 500 12, Hradec Králové IČO: 274 70 644 DIČ: CZ 274 70 644 hm-projekt@volny.cz tel.: 776 630 023	
VEDOUcí PROJEKTANT	Ing. Aleš Holemý		
OBJEDNATEL PD	STATUTÁRNÍ MĚSTO PARDUBICE, IČ: 00274046 PERNŠTÝNSKÉ NÁMĚSTÍ 1, 530 21, PARDUBICE		
PASPORTIZACE A STAVEBNÍ OPRAVY BYTU Č.17 – OKRAJOVÁ Č.P. 295, PARDUBICE		číslo zakázky	HM2015–06–323
		stupeň PD	DPS
		datum	08/2015
		měřítko	
TECHNICKÁ ZPRÁVA STÁVAJÍCÍHO STAVU + FOTODOKUMENTACE		označení přílohy	01

TECHNICKÁ ZPRÁVA STÁVAJÍCÍHO STAVU A FOTODOKUMENTACE

Předmětem této projektové dokumentace je rekonstrukce bytové jednotky č.17, nacházející se ve 7.np bytového domu v ulici Okrajová č.p. 295, 530 09, Pardubice, Polabiny. V této části projektové dokumentace je popsán stávající stav bytové jednotky. Byt je velikosti 1+kk, tzn., skládá se z těchto místností:

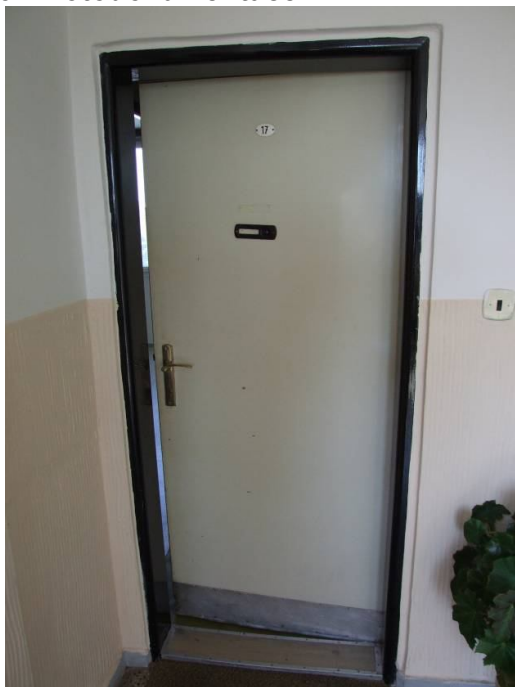
bytové dveře

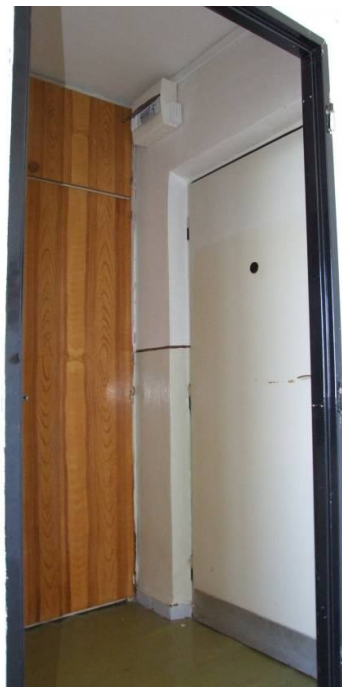
vnitřní líc bytových dveří, vestavná skříň a olejový nátěr stěny

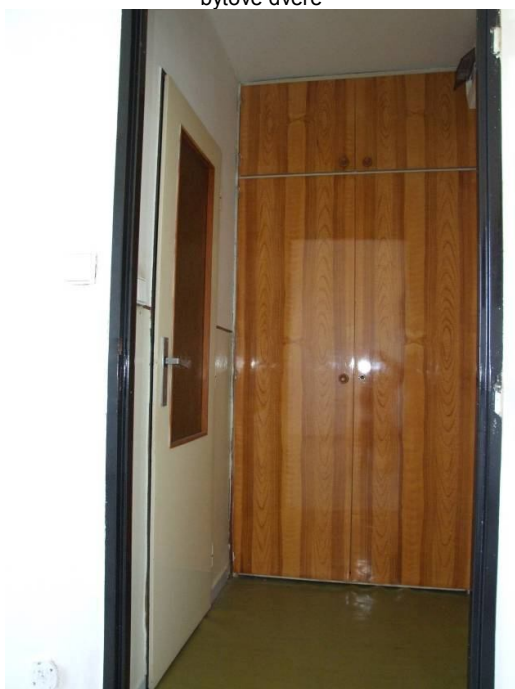
vestavná skříň v předsíni

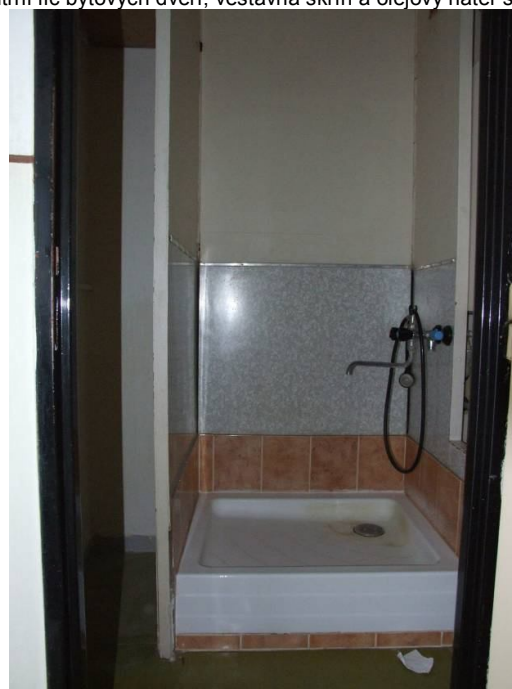
podezděná sprchová vanička s keramickým a umakartovým obkladem

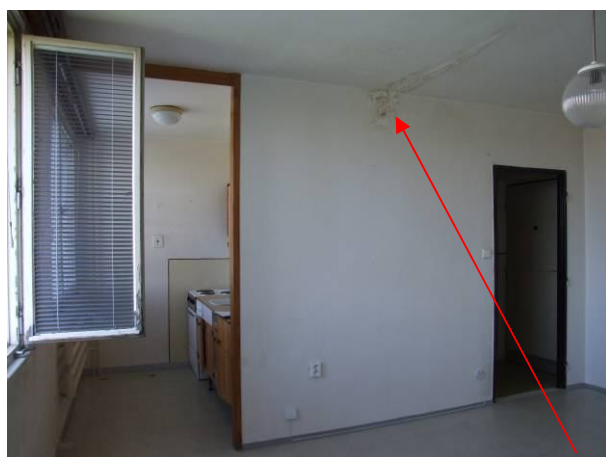
na stropní konstrukci v pokoji a v kuchyňském koutu jsou patrné mapy po průniku vod zateklých z vyšších podlaží

pohled na stěnu s dřevěnou obložkou a stopami po zatečení

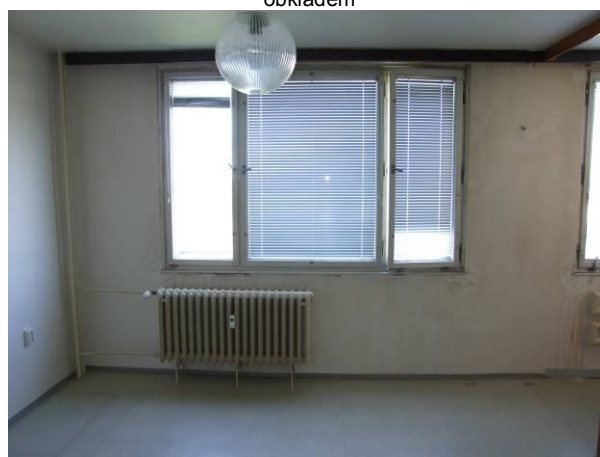
pohled na okenní stěnu obývacího pokoje

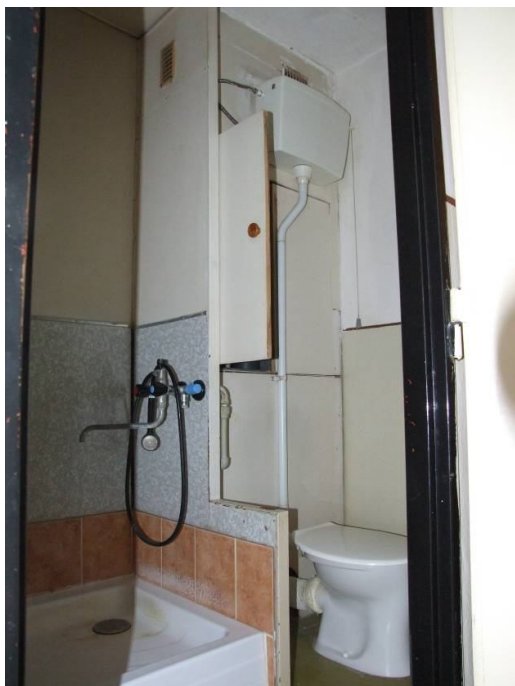
- nad bytovými dveřmi se nachází hlavní bytový jistič
- bytová jednotka je vybavena kompletní, původní elektroinstalací
- zdravotně technické instalace jsou částečně původní (splachovací horní nádržka WC) a z části již měněné (sprchová vanička, toaletní mísa). Původní umývadlo bylo demontováno a nové nebylo osazeno. Sprchová vanička je podezděna a je proveden keramický obklad.

vanička a WC s horní nádržkou (umývadlo demontováno)

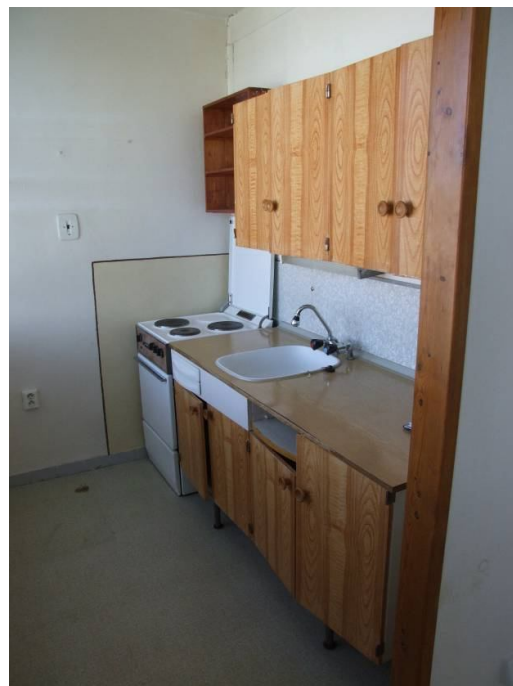
kuchyňský kout

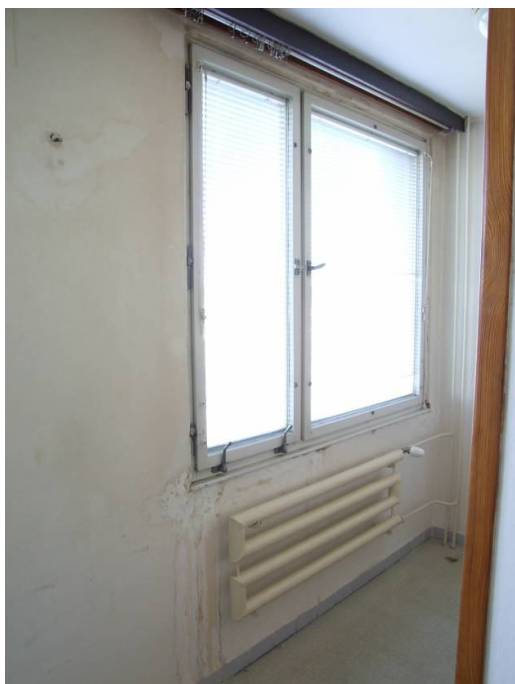
v okolí okenních otvorů jsou viditelné mapy po průniku srážkových vod, způsobené havarijním stavem okenních výplní a netěsností klempířských prvků

okenní výplň v kuchyni + stopy po průniku srážkových vod

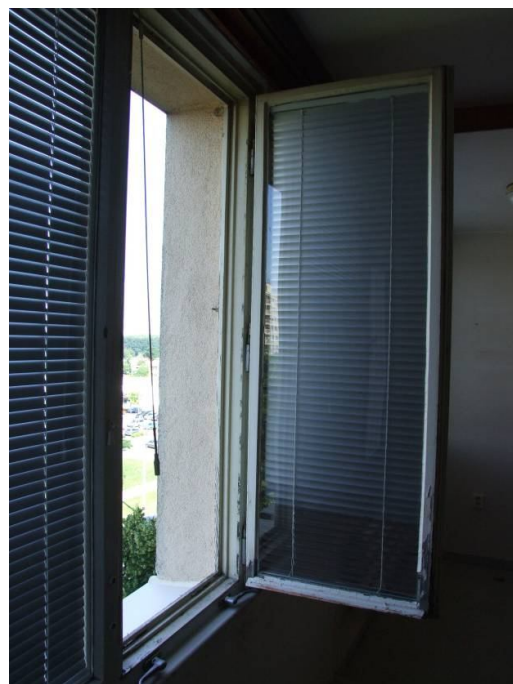
okno v obývacím pokoji

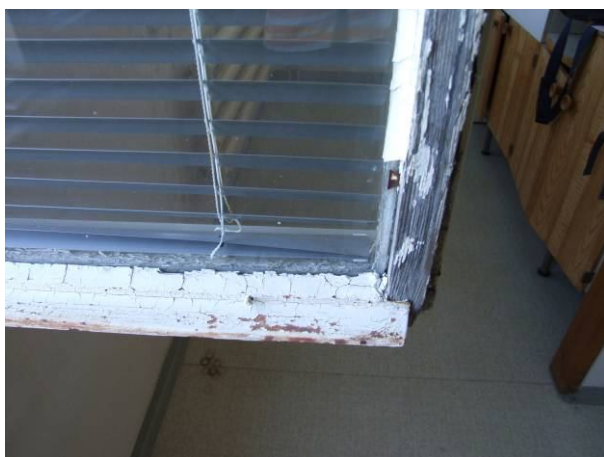
detail poškozeného okenního rámu

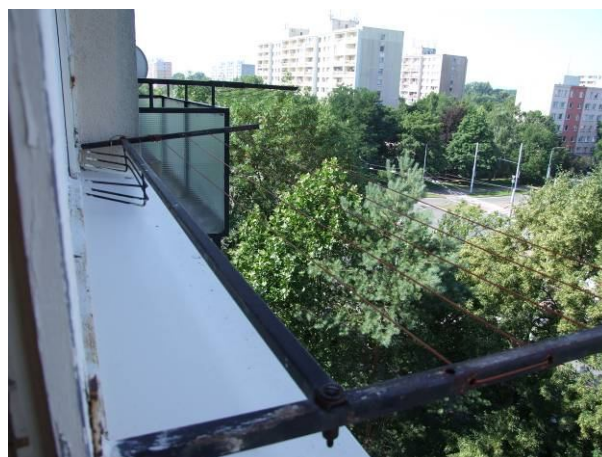
do vnějšího líce okna je upevněn sušák na prádlo
