| PASPORTIZACE A STAVEBNÍ OPRAVY BYTU Č.16 – SLUNEČNÍ Č.P. 300, PARDUBICE | | číslo zakázky | HM2015– 12– 303 |
| <i>TECHNICKÁ ZPRÁVA STÁVAJÍCÍHO STAVU + FOTODOKUMENTACE</i> | | označení přílohy | 01 |

TECHNICKÁ ZPRÁVA STÁVAJÍCÍHO STAVU A FOTODOKUMENTACE

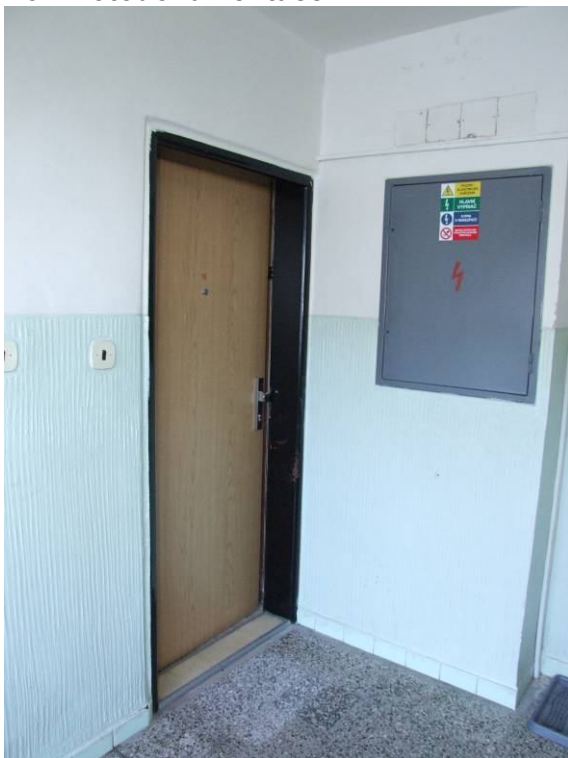
bytové dveře ze společné chodby

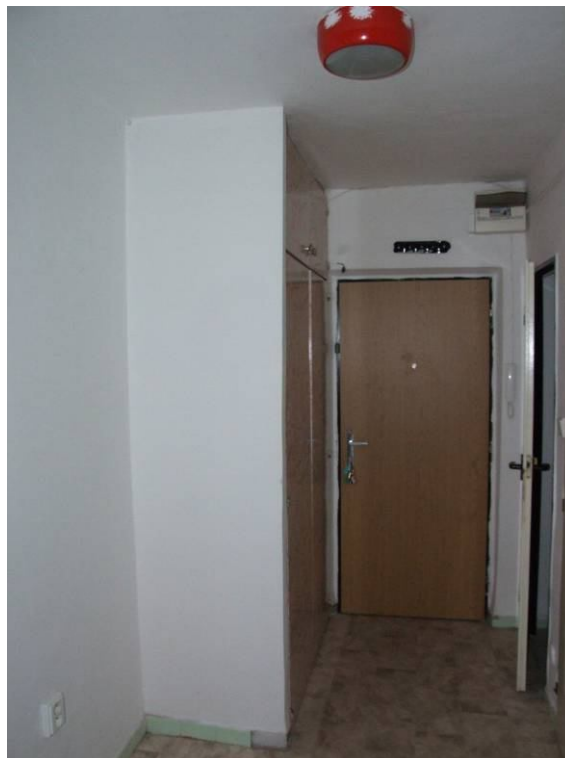
pohled na vestavnou skříň, bytové dveře, pojistkovou skříň a komunikační zařízení

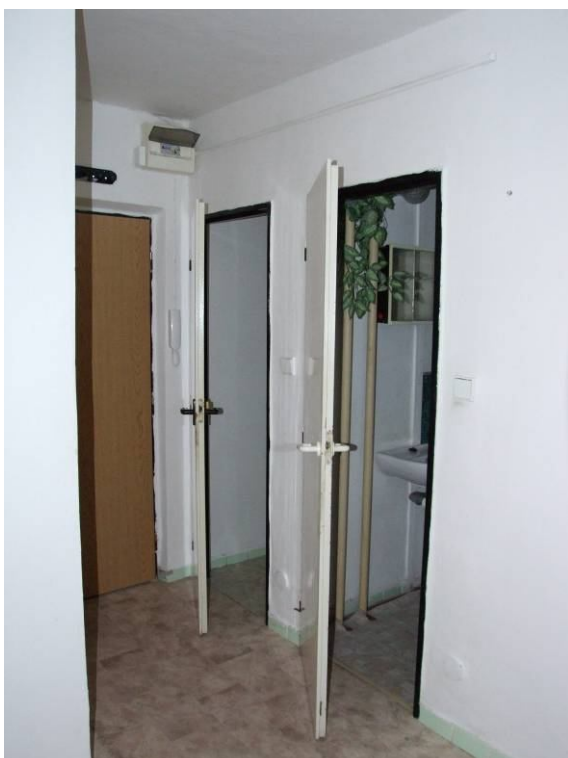
dveře na WC a do koupelny, podlaha PVC s keramickým soklem

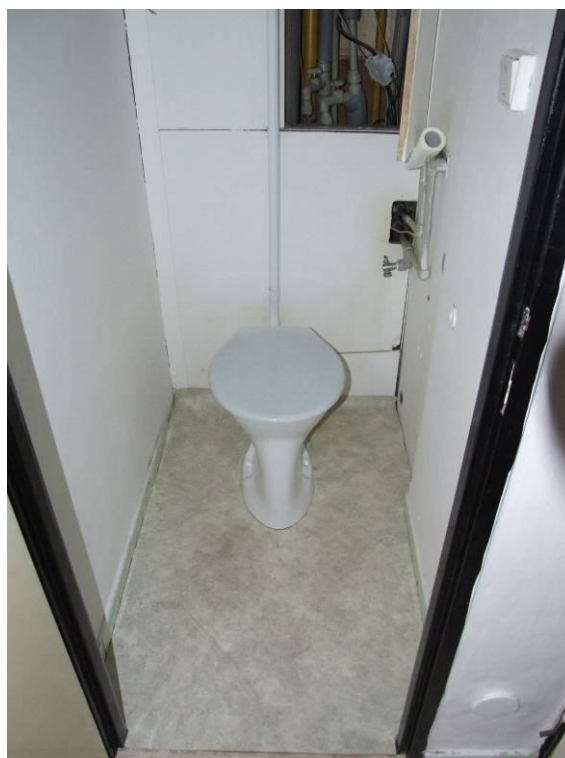
WC mísa s horní nádržkou

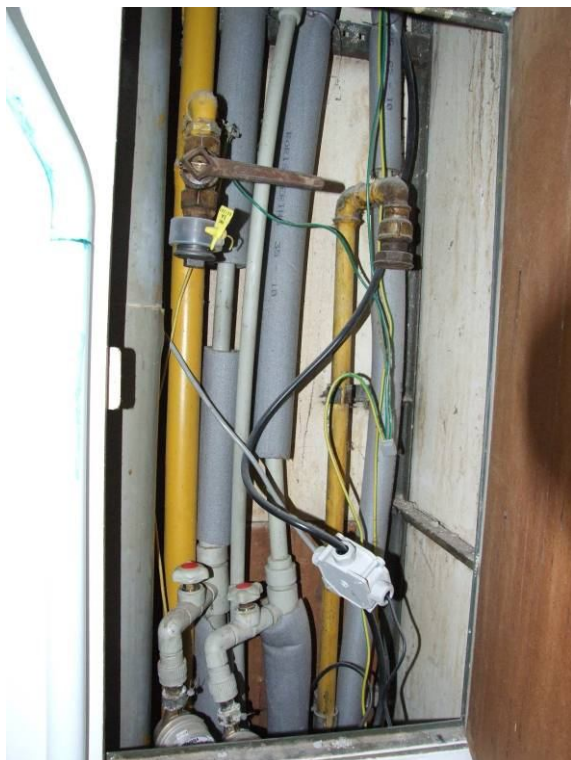
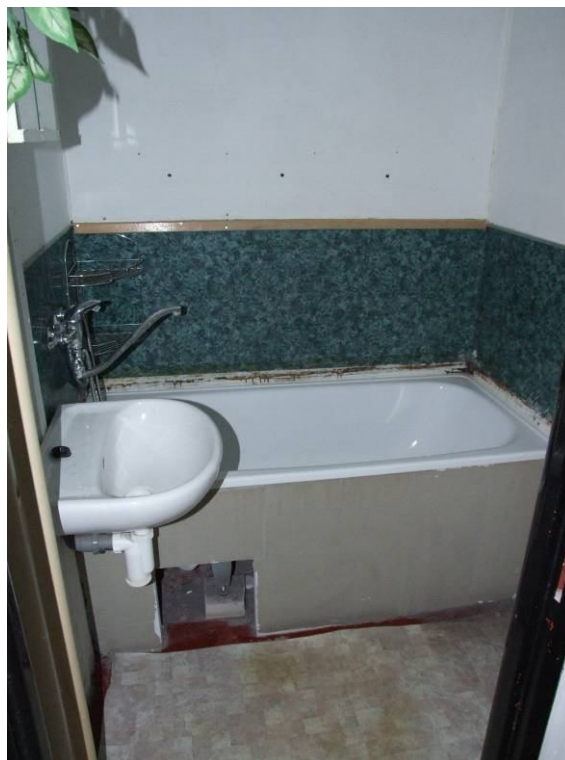
koupelna s vanou a umývadlem

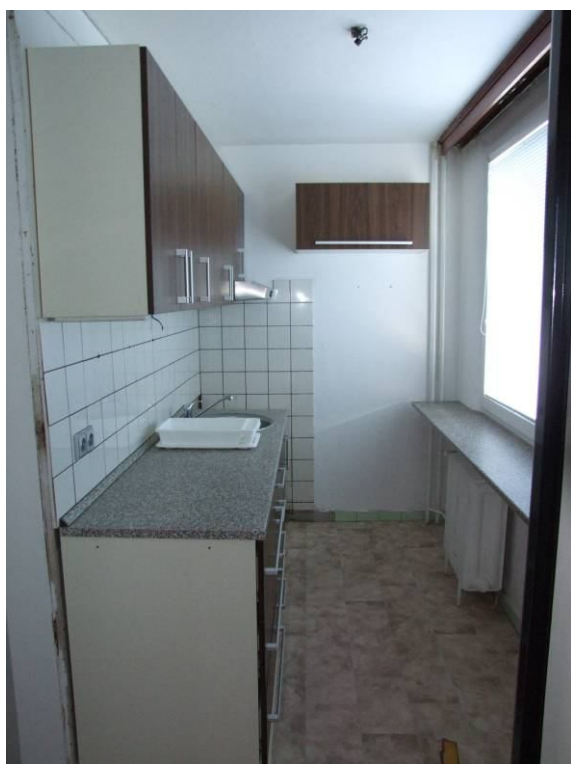
kuchyň

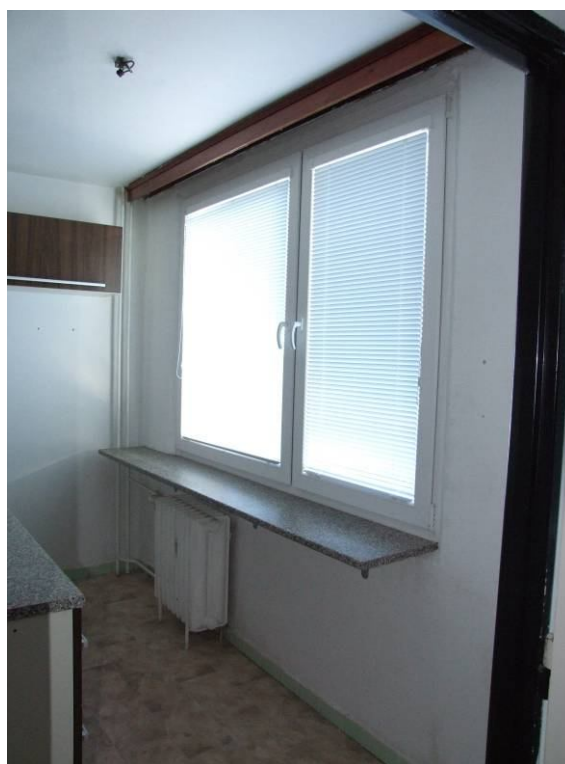
okno v kuchyni

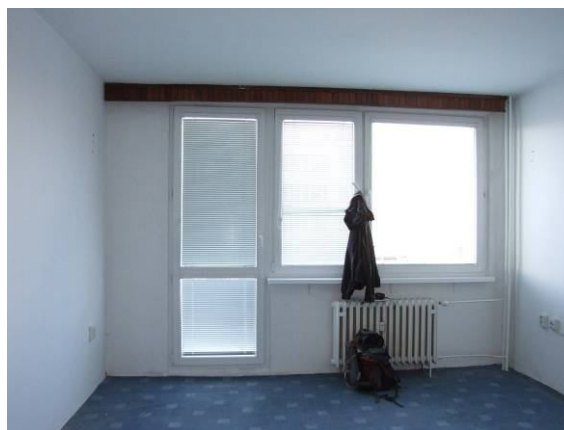
obývací pokoj, pohled na balkónovou stěnu

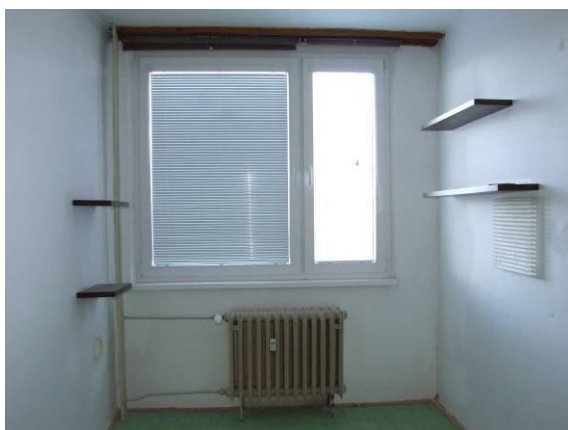
pokoj 06, okenní stěna
