HLAVNÍ PROJEKTANT	HM-PROJEKT s.r.o., IČ: 27470644 E. BENEŠE 577, 500 12 HRADEC KRÁLOVÉ	 	
VEDOUČÍ PROJEKTANT	Ing. Aleš Holmý		
OBJEDNATEL PD	STATUTÁRNÍ MĚSTO PARDUBICE, IČ: 00274046 PERNŠTÝNSKÉ NÁMĚSTÍ 1, 530 21, PARDUBICE		
PASPORTIZACE A STAVEBNÍ OPRAVY BYTU Č.15 – SLUNEČNÍ Č.P. 300, PARDUBICE		číslo zakázky	HM2015– 12– 304
		stupeň PD	DPS
		datum	12/2015
		měřítko	
TECHNICKÁ ZPRÁVA STÁVAJÍCÍHO STAVU + FOTODOKUMENTACE		označení přílohy	01

TECHNICKÁ ZPRÁVA STÁVAJÍCÍHO STAVU A FOTODOKUMENTACE

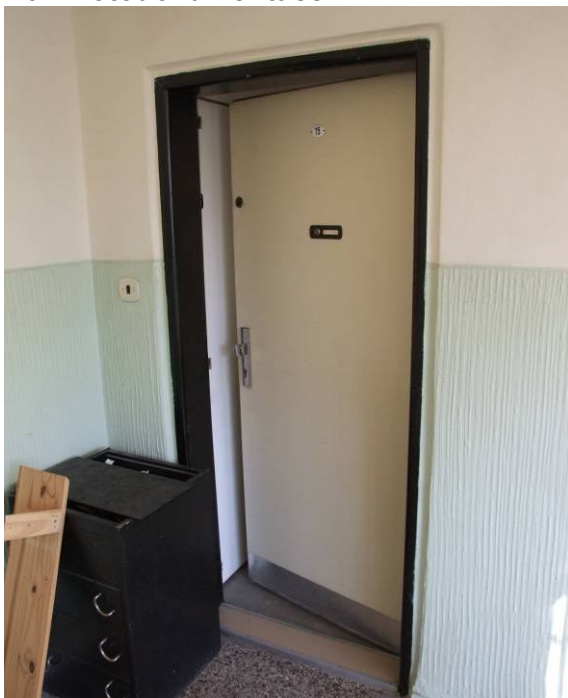
bytové dveře ze společné chodby

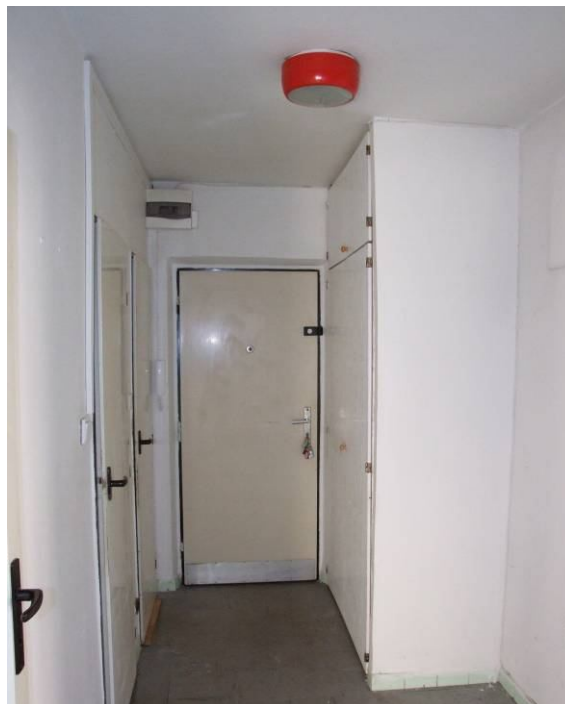
pohled na vestavnou skříň, bytové dveře, pojistkovou skříň a komunikační zařízení

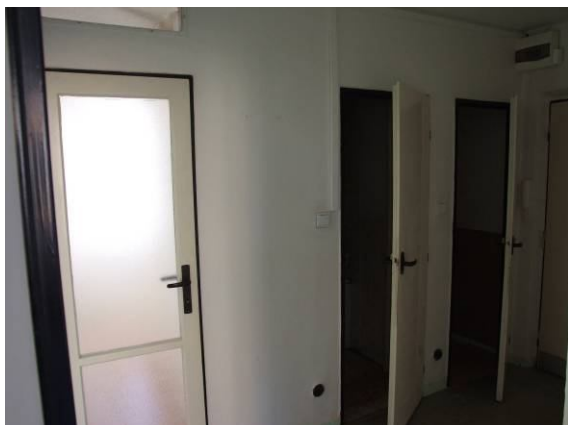
dveře na WC a do koupelny, podlaha PVC s keramickým soklem

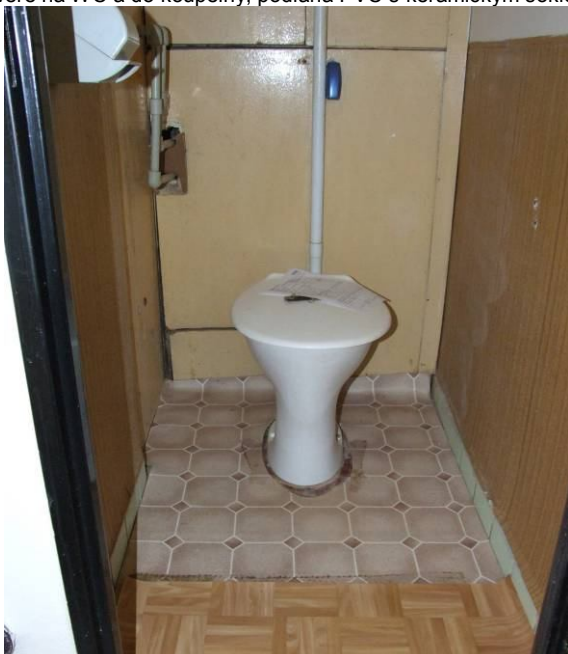
toaletní mísa s horní nádržkou

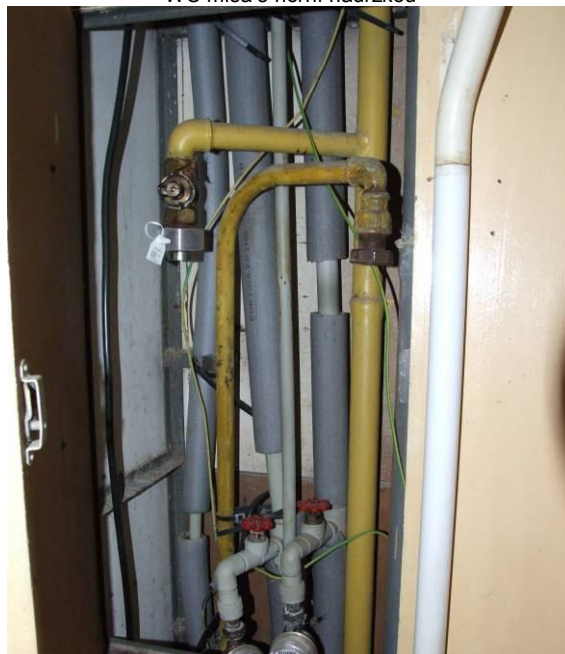
pohled do instalační šachty

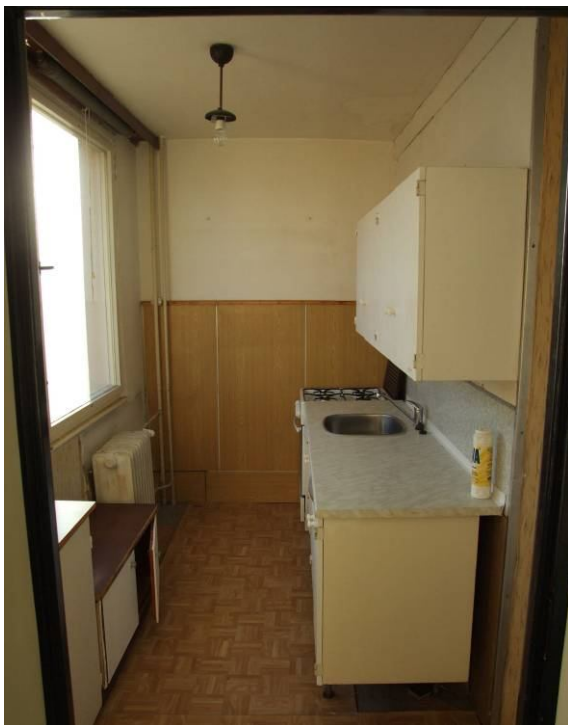
kuchyň

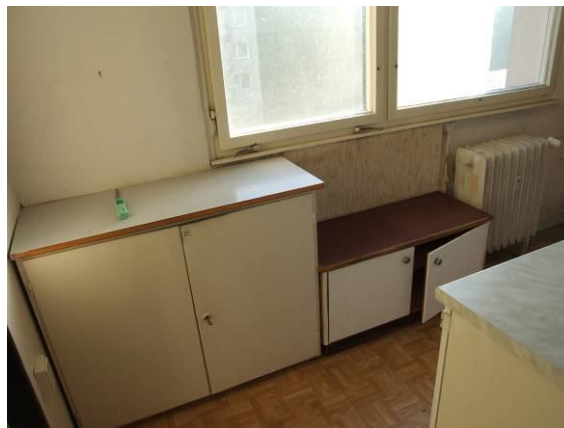
kuchyňské okno a spízní skříňky

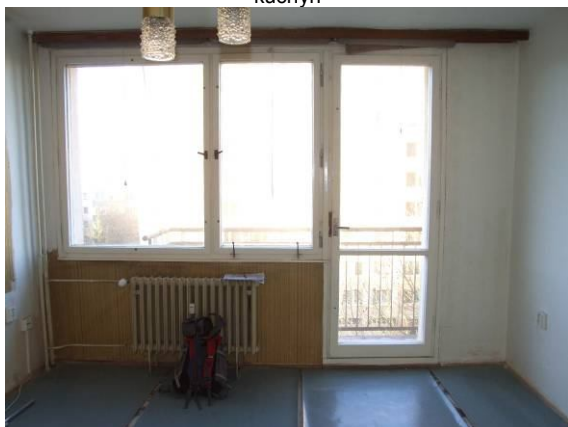
obývací pokoj, pohled na balkónovou stěnu

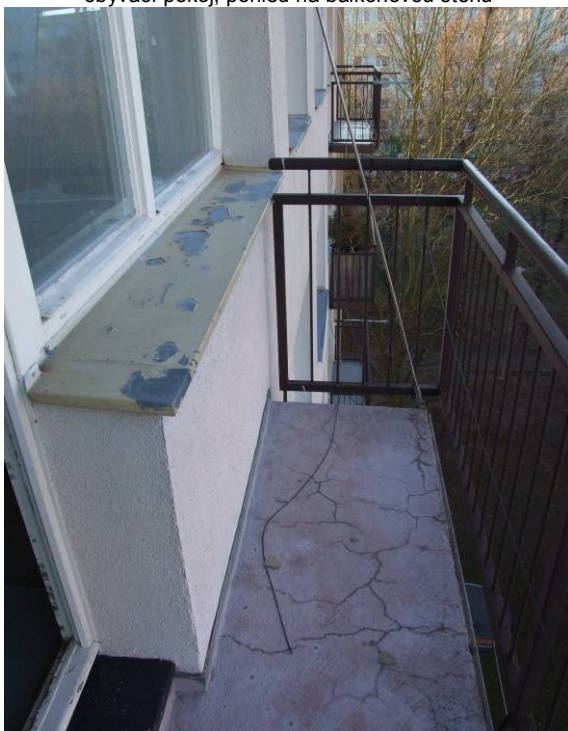
balkón

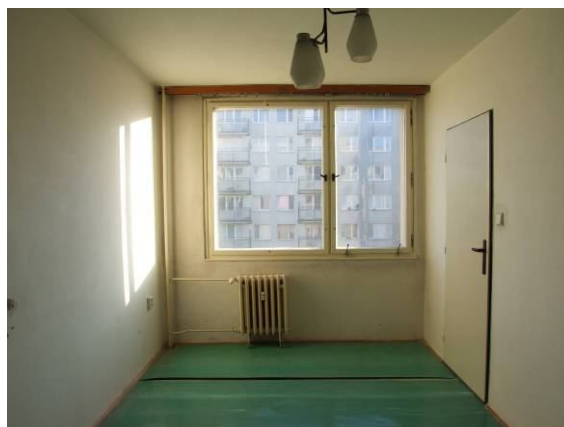
pokoj 05, venkovní stěna

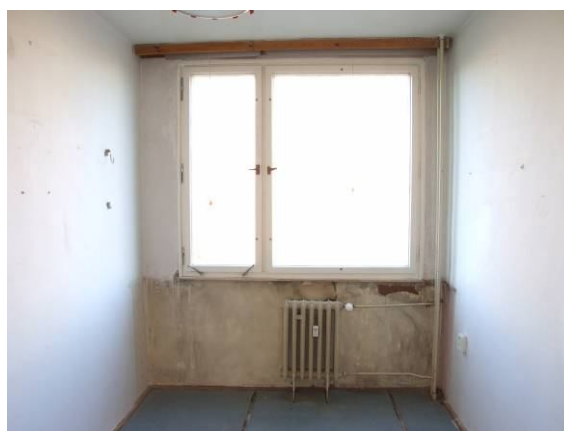
pokoj 06, venkovní stěna

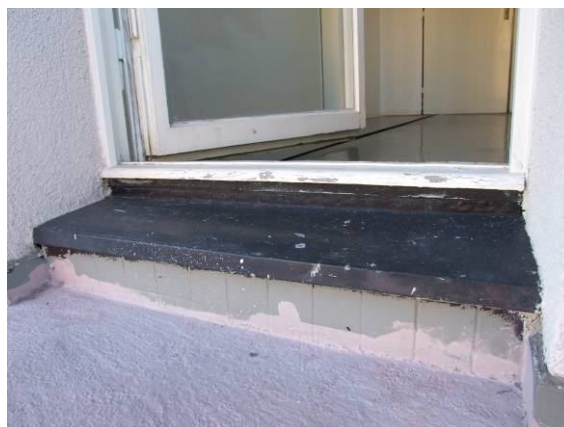
vnější sokl balkónových dveří
