HLAVNÍ PROJEKTANT	HM-PROJEKT s.r.o., IČ: 27470644 E. BENEŠE 577, 500 12 HRADEC KRÁLOVÉ	  E. BENEŠE 577, 500 12, HRADEC KRÁLOVÉ IČO: 274 70 644      DIČ: CZ 274 70 644 hm-projekt@volny.cz      tel.: 776 630 023	
VEDOUcí PROJEKTANT	Ing. Aleš Holemý		
OBJEDNATEL PD	STATUTÁRNÍ MĚSTO PARDUBICE, IČ: 00274046 PERNSTÝNSKÉ NÁMĚSTÍ 1, 530 21, PARDUBICE		
PASPORTIZACE A STAVEBNÍ OPRAVY BYTU Č.23 – SLUNEČNÍ Č.P. 301, PARDUBICE		číslo zakázky	HM2015– 12– 306
		stupeň PD	DPS
		datum	12/2015
		měřítko	
TECHNICKÁ ZPRÁVA STÁVAJÍCÍHO STAVU + FOTODOKUMENTACE		označení přílohy	01

# TECHNICKÁ ZPRÁVA STÁVAJÍCÍHO STAVU A FOTODOKUMENTACE

Předmětem této projektové dokumentace je rekonstrukce bytové jednotky č.23, nacházející se ve 9.np bytového domu v ulici Sluneční č.p. 301, 530 09, Pardubice, Polabiny. V této části projektové dokumentace je popsán stávající stav bytové jednotky. Byt je velikosti 1+kk, tzn., skládá se z těchto místností:

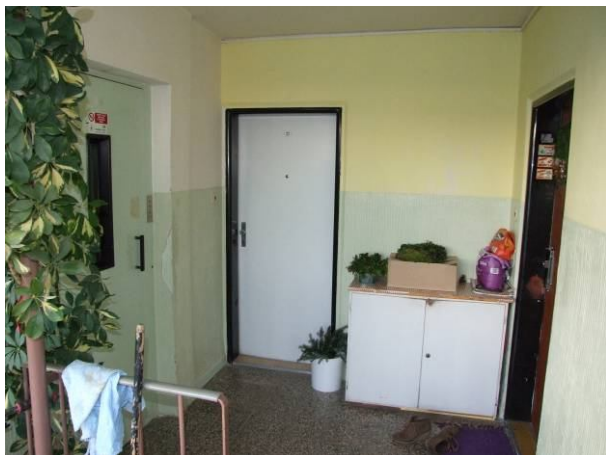
bytové dveře ze společné chodby

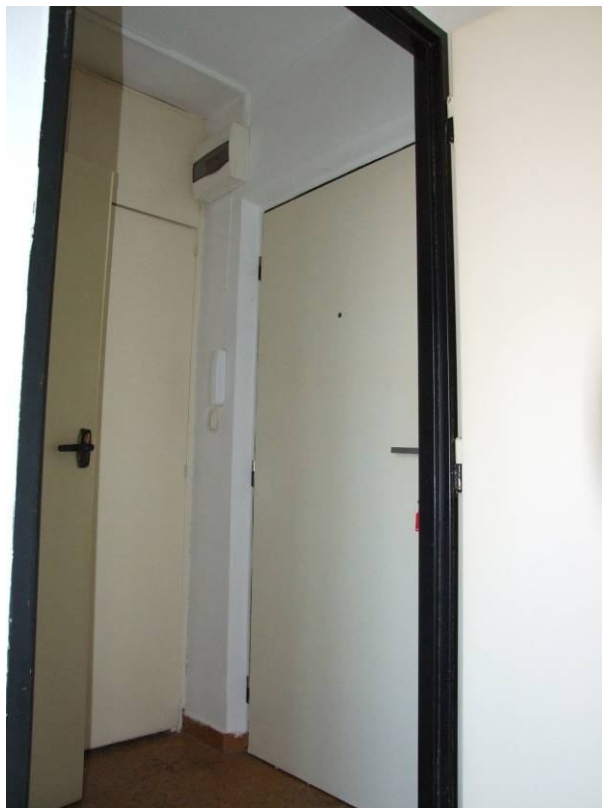
pohled z pokoje do předsíně

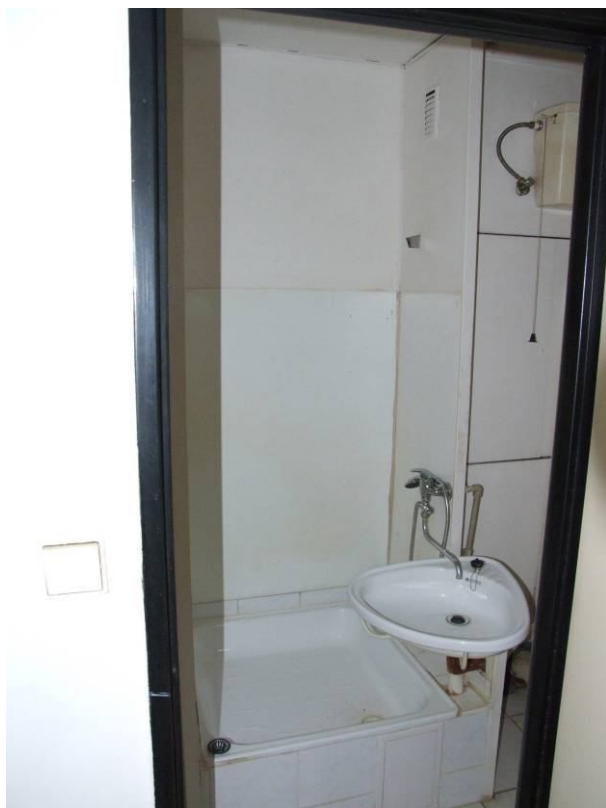
koupelna je vybavena sprchovým koutem a otočným umývadlem

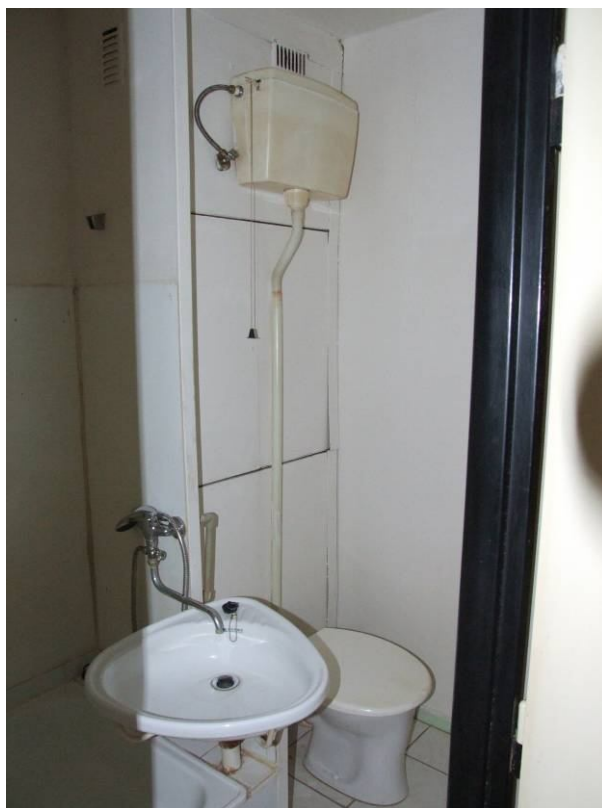
WC mísa s horní nádržkou

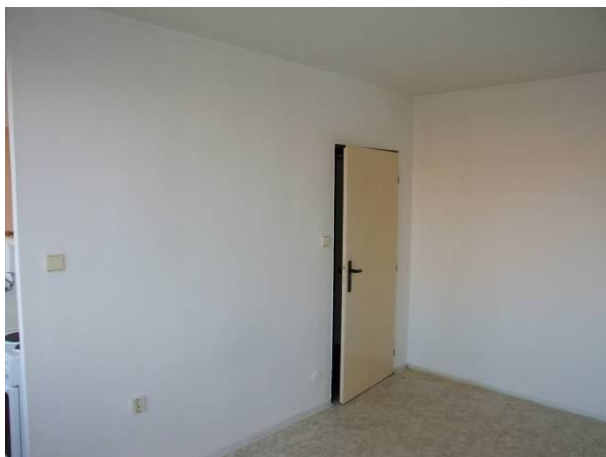
pokoj s dveřmi do předsíně

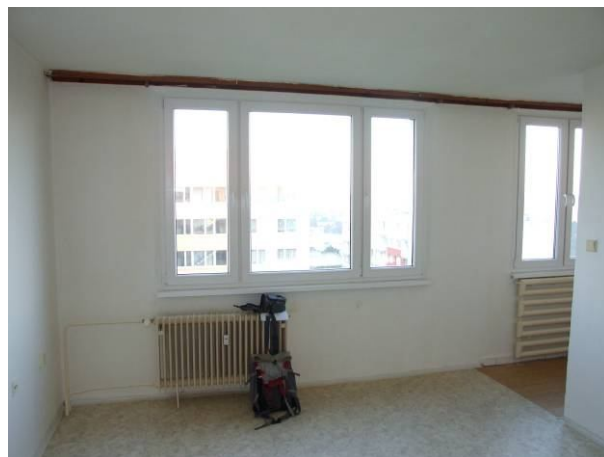
okenní stěna pokoje

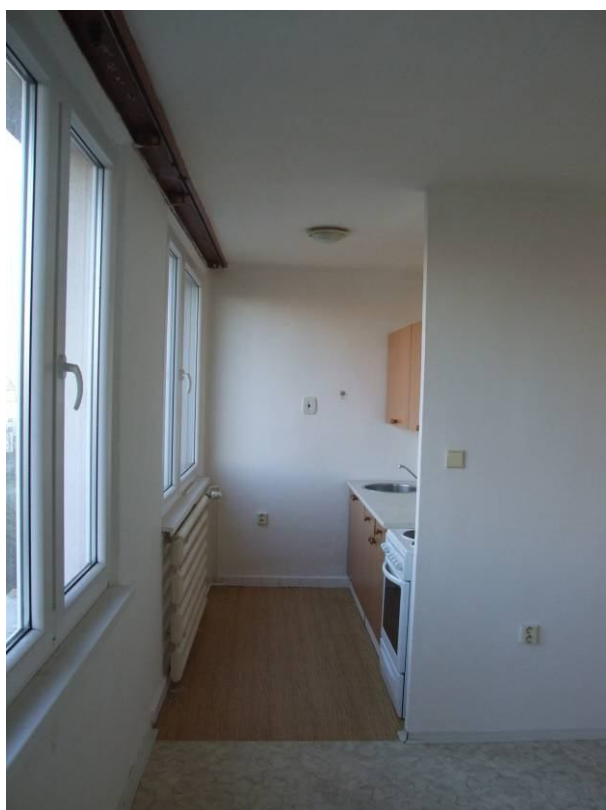
kuchyňský kout

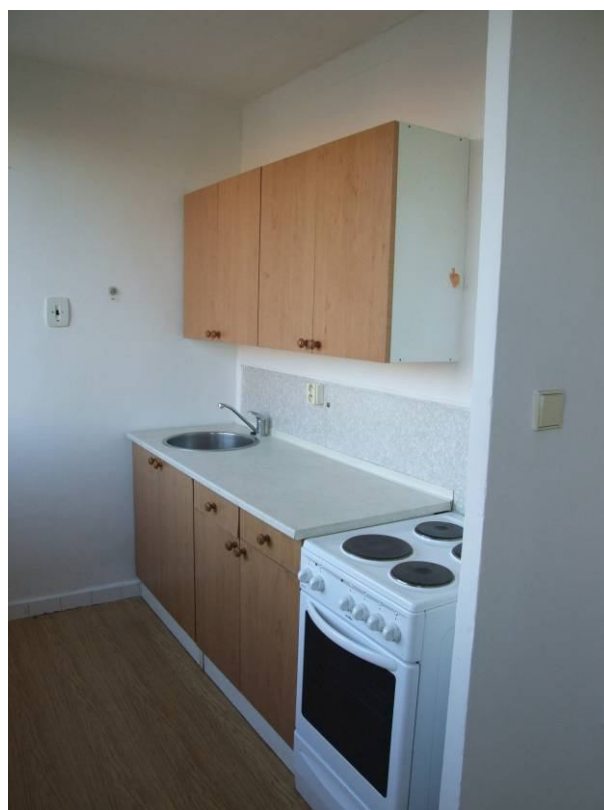
kuchyňská linka s přesunutým sporákem
