HLAVNÍ PROJEKTANT	HM-PROJEKT s.r.o., IČ: 27470644 E. BENEŠE 577, 500 12 HRADEC KRÁLOVÉ	  E. BENEŠE 577, 500 12, HRADEC KRÁLOVÉ IČO: 274 70 644 DIČ: CZ 274 70 644 hm-projekt@volny.cz tel.: 776 630 023	
VEDOUcí PROJEKTANT	Ing. Aleš Holémý		
OBJEDNATEL PD	STATUTÁRNÍ MĚSTO PARDUBICE, IČ: 00274046 PERNSTÝNSKÉ NÁMĚSTÍ 1, 530 21, PARDUBICE		
PASPORTIZACE A STAVEBNÍ OPRAVY BYTU Č.106 – BĚLEHRADSKÁ Č.P. 379, PARDUBICE		číslo zakázky	HM2015– 12– 307
		stupeň PD	DPS
		datum	12/2015
		měřítko	
TECHNICKÁ ZPRÁVA STÁVAJÍCÍHO STAVU + FOTODOKUMENTACE		označení přílohy	01

# TECHNICKÁ ZPRÁVA STÁVAJÍCÍHO STAVU A FOTODOKUMENTACE

Předmětem této projektové dokumentace je rekonstrukce bytové jednotky č.106, nacházející se ve 14.np bytového domu v ulici Bělehradská č.p. 379, 530 09, Pardubice, Polabiny. V této části projektové dokumentace je popsán stávající stav bytové jednotky. Byt je velikosti 2+kk se skládá se z těchto místností:

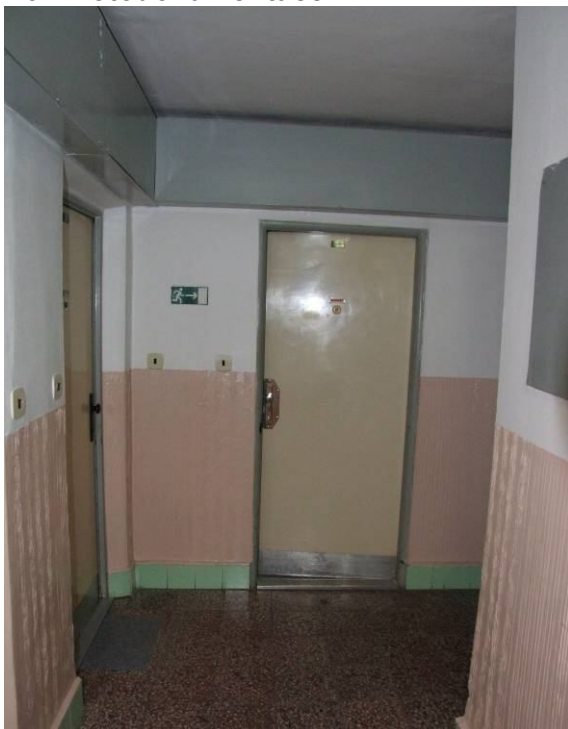
bytové dveře z chodby

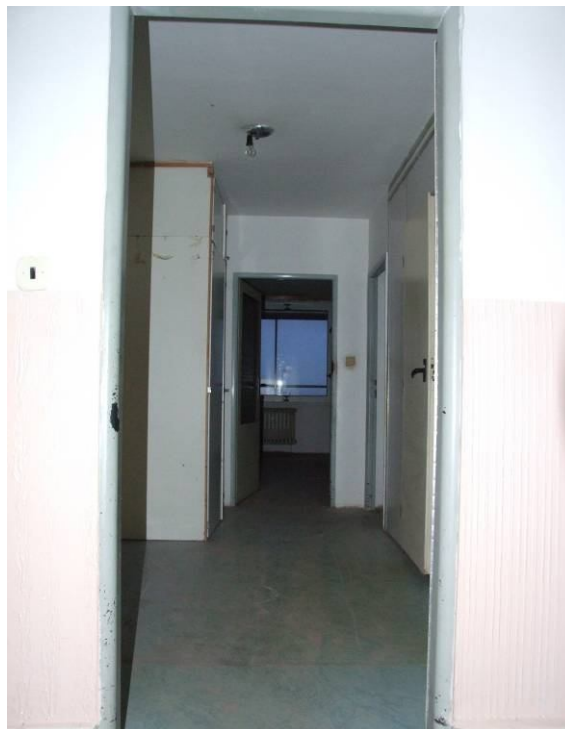
pohled do předsíně skrz bytové dveře

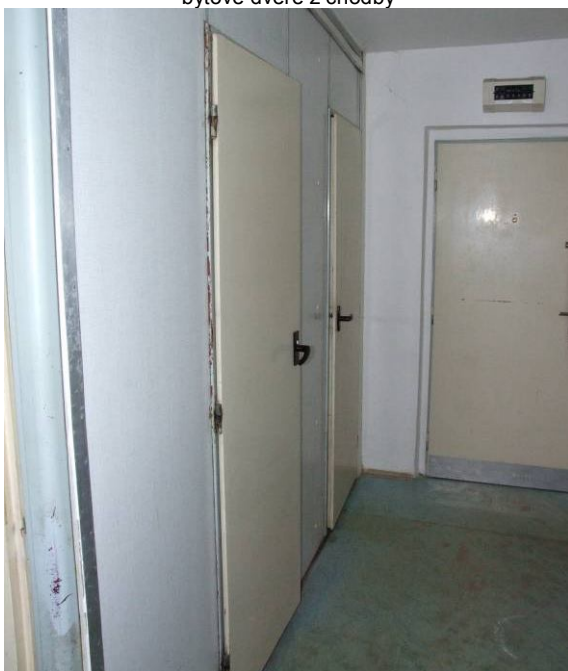
konstrukce bytového jádra

stěna umakartového jádra, dveře do koupelny a WC

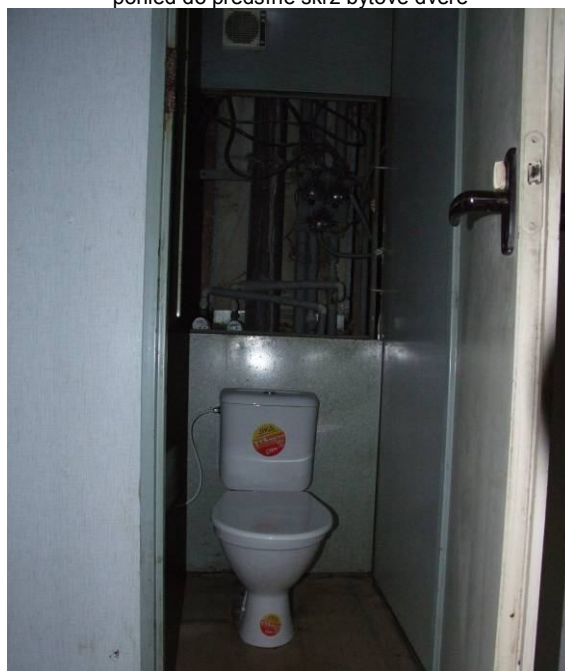
toaletní mísa v provedení kombi, podlaha z PVC a plechová zadní stěna mezi WC a instalační šachtou

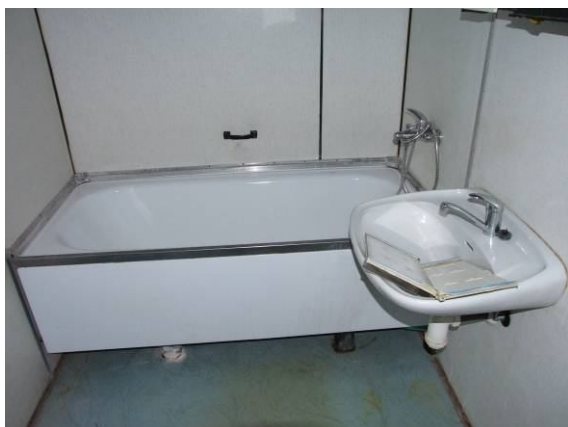
vana s původním zákrytem, umývadlo

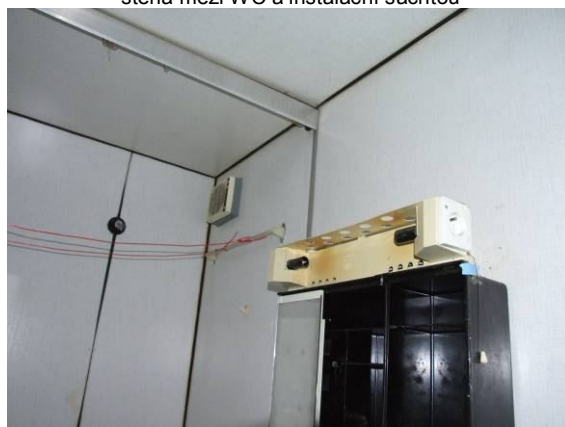
odvětrání koupelny a skříňka nad umývadlem

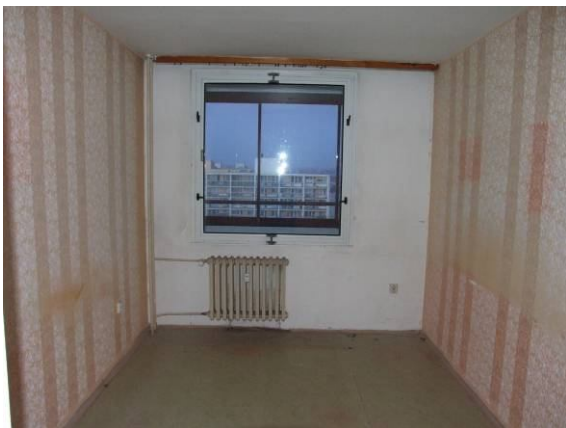
okenní stěna pokoje (m.č. 04) vstup na lodžii

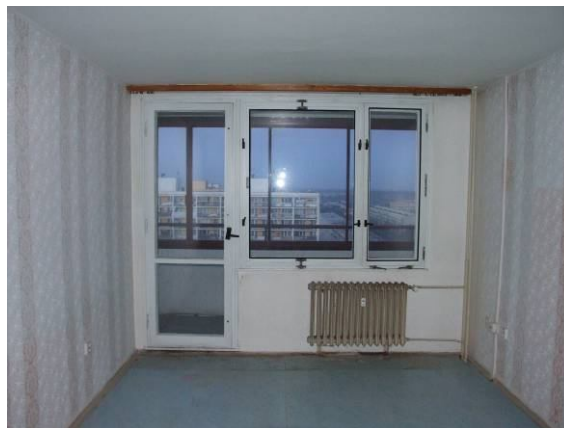
okenní stěna pokoje 05 a vstup na lodžii

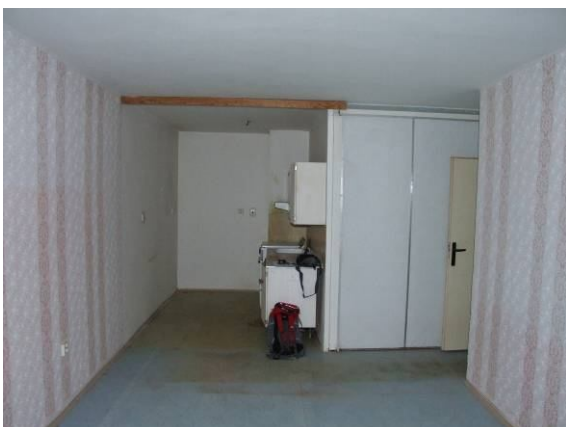
pohled do kuchyňského kouta

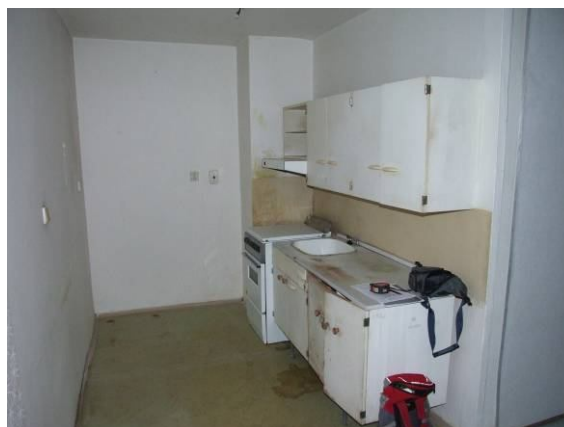
kuchyňská linka (dezolátní stav)

kuchyňská linka v dezolátním stavu  
stopy po havárii vodovodního řádu, nebo kanalizace

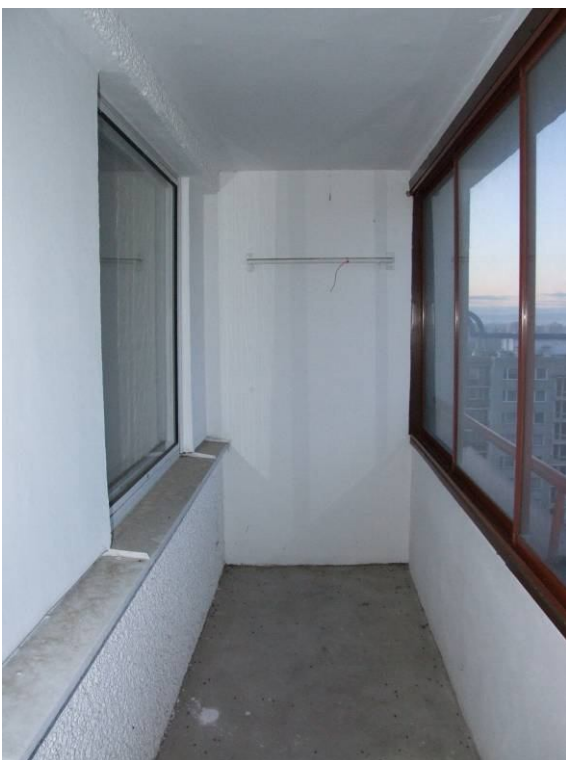
lodžie s madlem na stěně

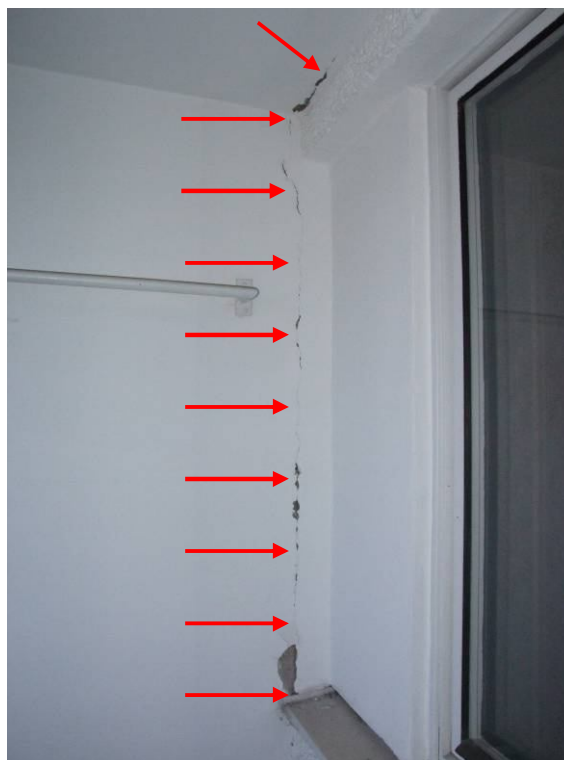
na severní straně lodžie nutná sanace trhliny ve stěně
