ČÁST DOKUMENTACE	STAVEBNĚ TECHNICKÉ ŘEŠENÍ

E. Beneše 577, 500 12 HRADEC KRÁLOVÉ e-mail: hm-projekt@volny.cz, TEL: 776630033	
VEDOUCÍ PROJEKTANT	ING. ALEŠ HOLEMÝ		
OBJEDNATEL PD	STATUTÁRNÍ MĚSTO PARDUBICE, IČ: 00274046 PERŠTÝNSKÉ NÁMĚSTÍ 1, 530 21 PARDUBICE		
PASPORTIZACE A STAVEBNÍ OPRAVY BYTU č.33, GAGARINOVA č.p. 382, PARDUBICE		číslo zakázky	HM2015–12–309
		stupeň PD	DPS
		datum	12/2015
TECHNICKÁ ZPRÁVA STÁVAJÍCÍHO STAVU + FOTODOKUMENTACE		měřítko	1 : 50
		označení přílohy	01

# TECHNICKÁ ZPRÁVA STÁVAJÍCÍHO STAVU A FOTODOKUMENTACE

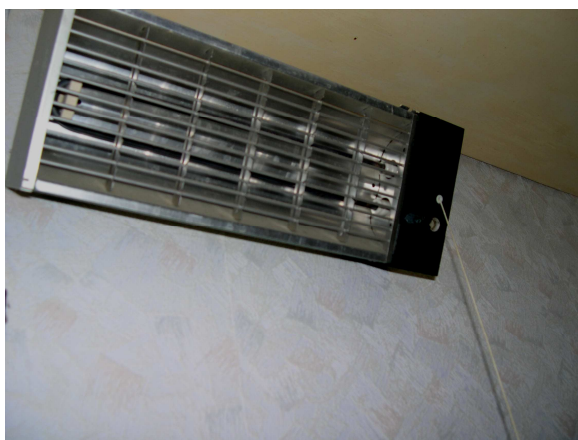
infrazářič na stěně v koupelně

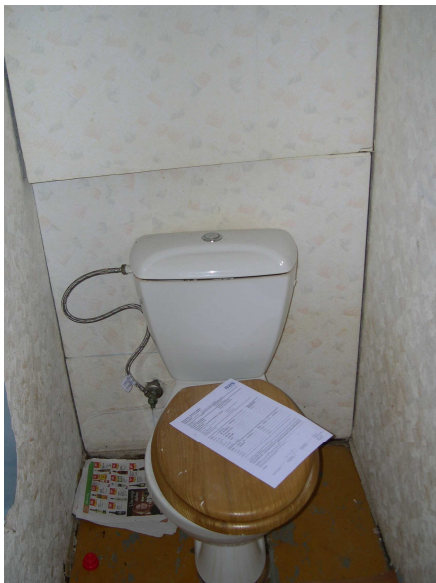
prostor WC

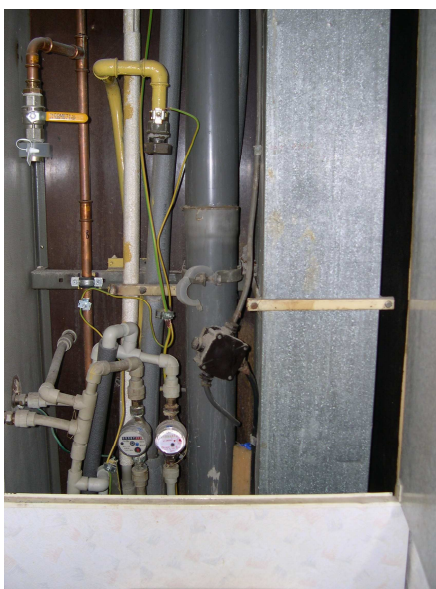
instalační šachta (foceno z WC)

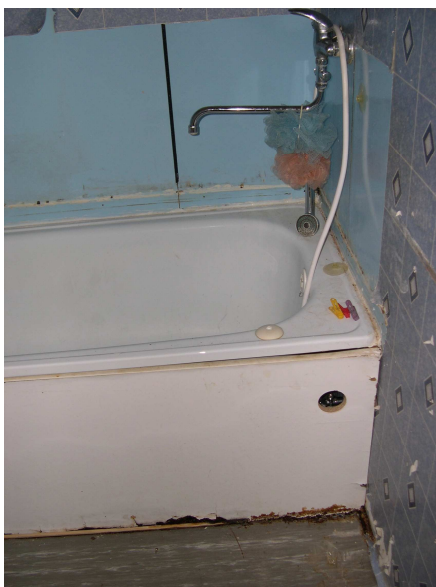
vana v koupelně

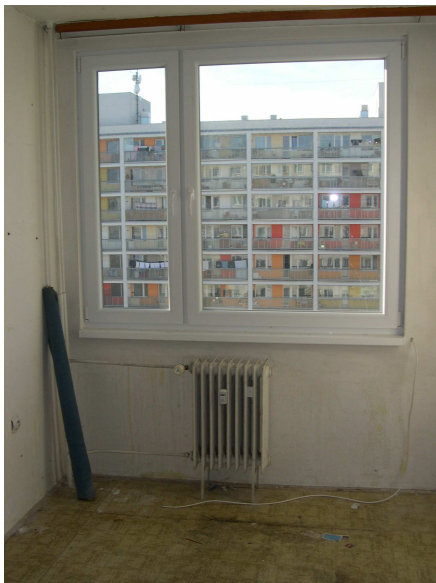
pohled na okno v ložnici včetně garryže na celou šířku místnosti

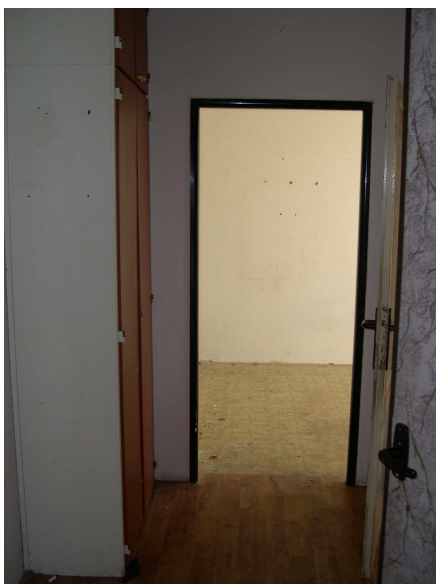
prostor předsíně – foceno z obývacího pokoje

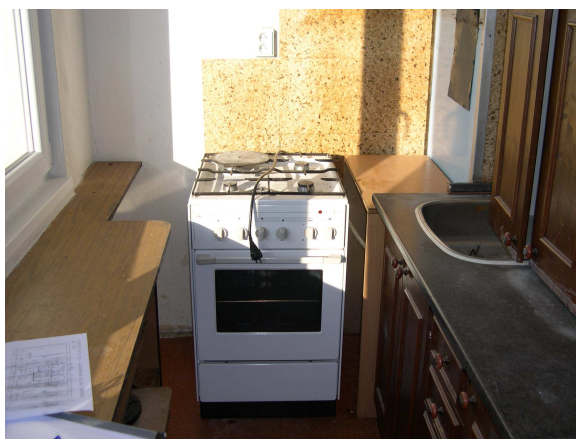
prostor kuchyně

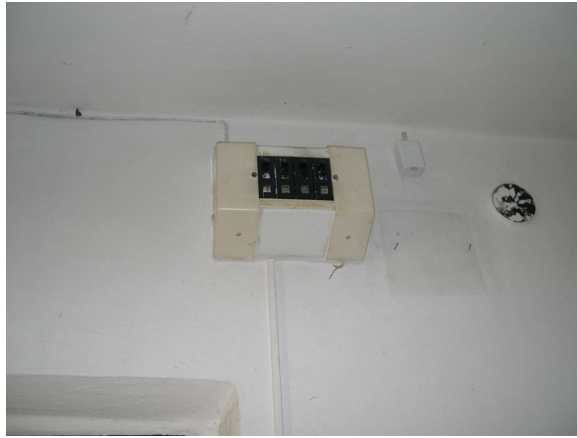
el. bytový rozvaděč v předsíni nad vstupními dveřmi

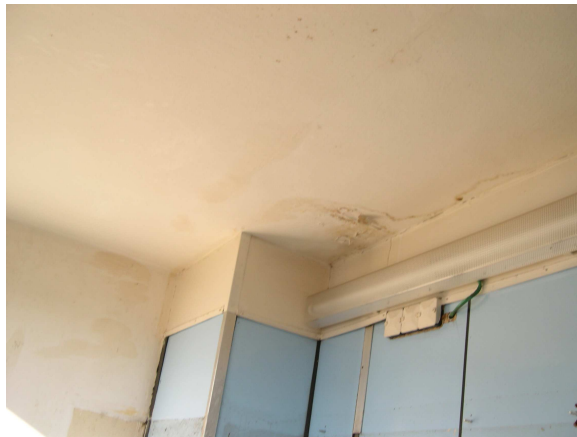
Vybavení bytu je opotřebované a částečně nefunkční, jedná se především o tyto konstrukce: konstrukce bytového jádra, kuchyňská linka. Místy jsou na omítkách patrné stopy zatékání, pravděpodobně netěsností rozvodů ZT. Na stropní konstrukci jsou patrné drobné trhliny (pravděpodobně na styku dvou panelů). Stávající stav konstrukcí je patrný z fotodokumentace viz níže.

stopy vlhkosti na stropě nad kuchyňskou linkou

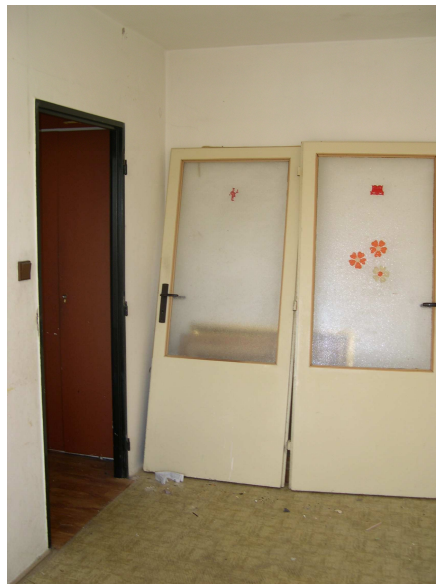
vysazená dveřní křídla
