E. Beneše 577, 500 12 HRADEC KRÁLOVÉ e-mail: hm-projekt@volny.cz, TEL: 776630033	
VEDOUČÍ PROJEKTANT	ING. ALEŠ HOLEMÝ		
OBJEDNATEL PD	STATUTÁRNÍ MĚSTO PARDUBICE, IČ: 00274046  PERŠTÝNSKÉ NÁMĚSTÍ 1, 530 21 PARDUBICE		
<div>PASPORTIZACE A STAVEBNÍ OPRAVY BYTU č.33, BROŽÍKOVA č.p. 430, PARDUBICE</div>		číslo zakázky	HM2015–06–339
		stupeň PD	DPS
		datum	05/2015
		měřítko	1 : 50
TECHNICKÁ ZPRÁVA STÁVAJÍCÍHO STAVU + FOTODOKUMENTACE		označení přílohy	01

# TECHNICKÁ ZPRÁVA STÁVAJÍCÍHO STAVU A FOTODOKUMENTACE

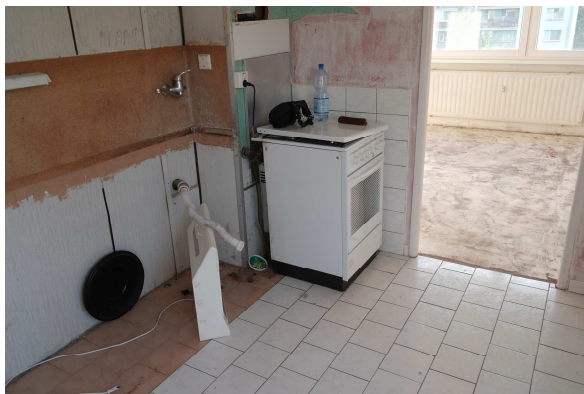
prostor kuchyňské linky se sporákem

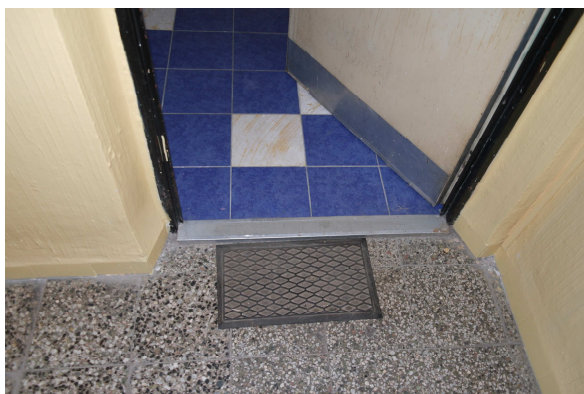
vstupní dveře do bytu (foceno z chodby) – provedení dveřního prahu

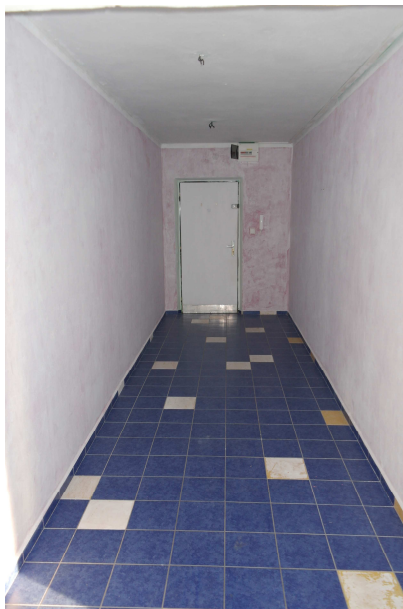
prostor předsíně + vstupní dveře ze strany bytu + domovní telefon a bytový rozvaděč

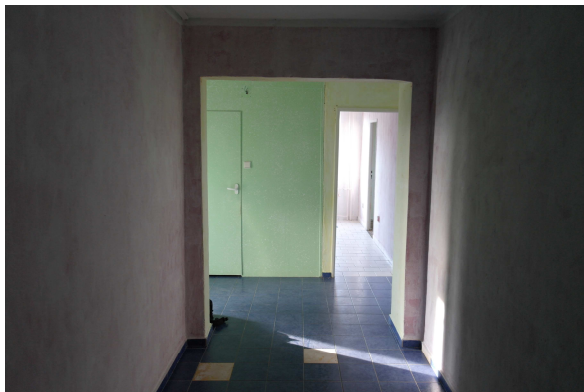
prostor předsíně – pohled na vstup do kuchyně a na sociální zařízení z umakartového jádra

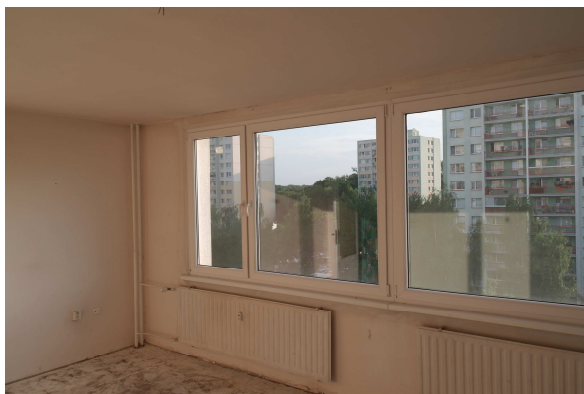
okenní výplň v obývacím pokoji – okenní sestava dvou dvoukřídlových oken

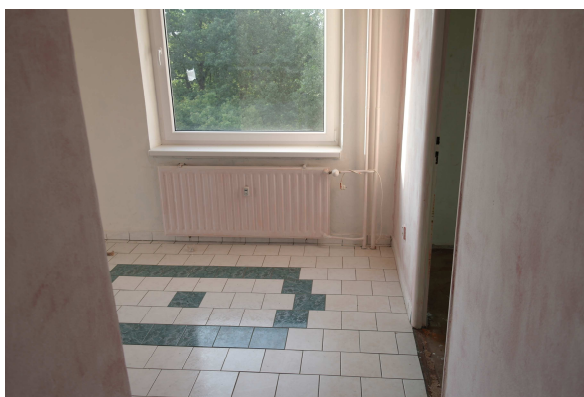
parapet okenního otvoru v kuchyni

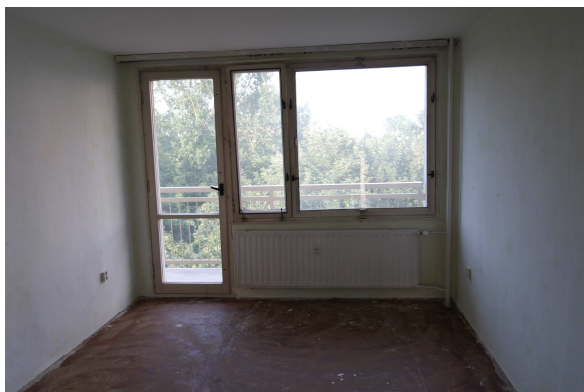
okno a balkónové dveře – vstup na lodžii – ložnice m.č.07

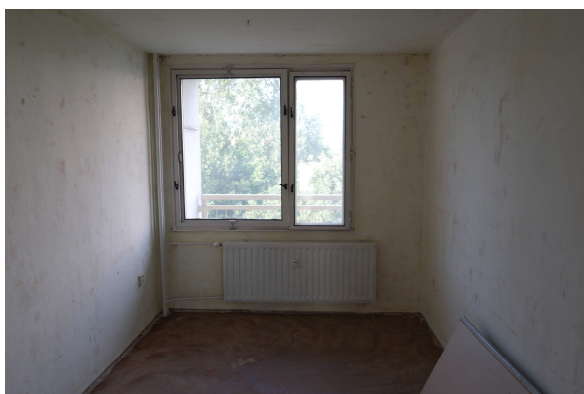
okno a deskový radiátor v ložnici m.č.06

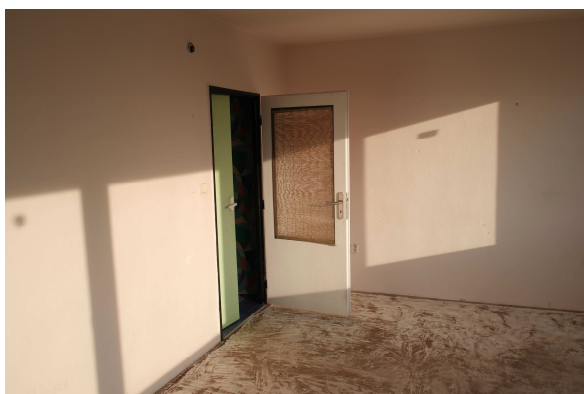
dveře z předsíně do obývacího pokoje

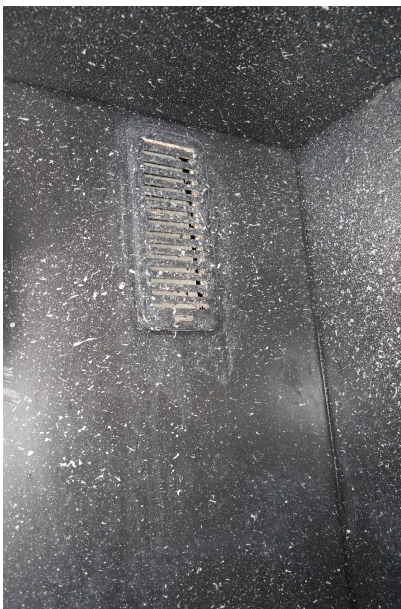
odvětrání prostoru koupelny

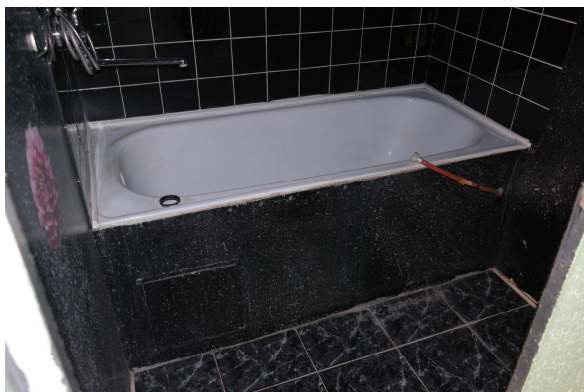
vana s nástěnnou baterií, revizním otvorem a přípravou pro napojení pračky

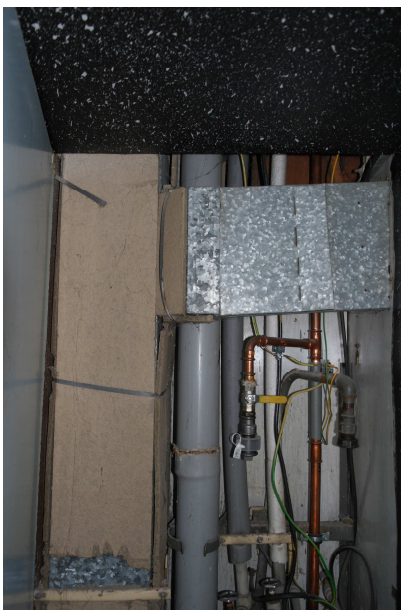
instalační šachta – foceno z prostoru WC

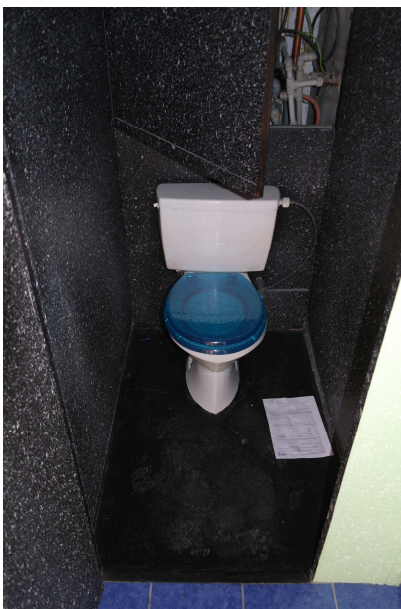
prostor WC – kombi záchodová mísa

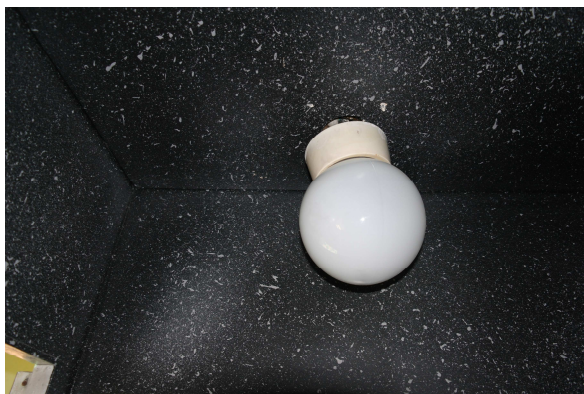
podhled s osvětlením v koupelně

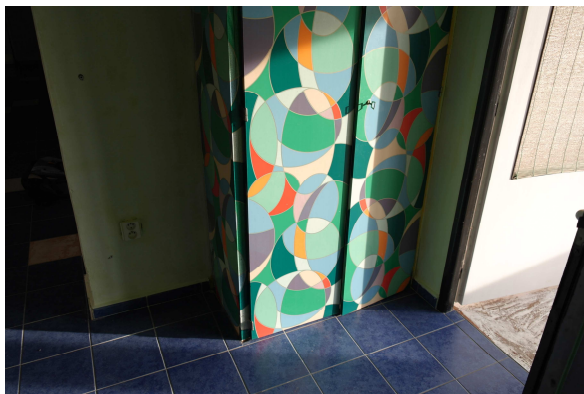
prostor předsíně s vestavěnou skříní

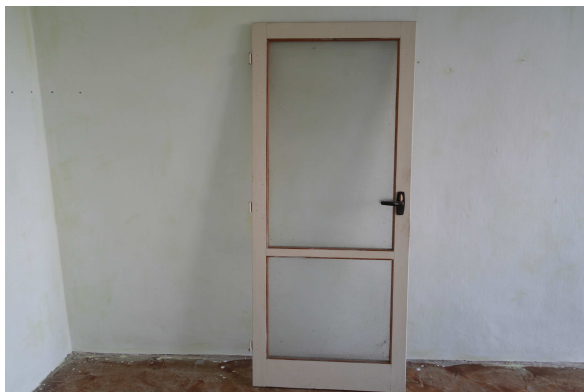
dveře do ložnice m.č. 07

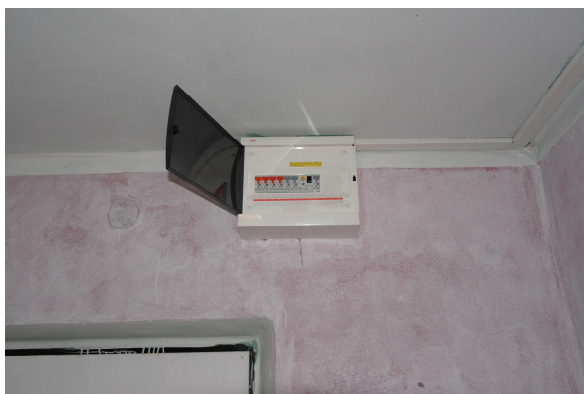
bytový rozvaděč

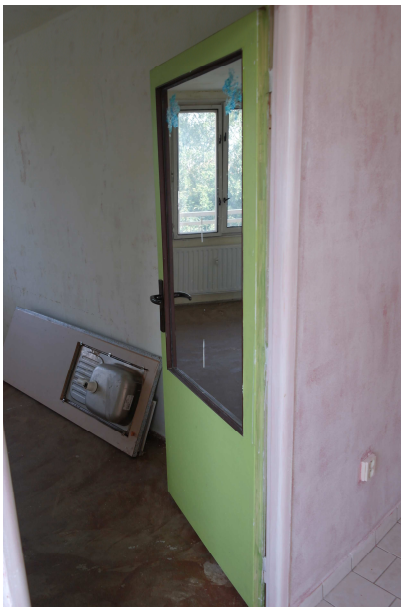
dveře z kuchyně do ložnice m.č.06 – foceno z kuchyně

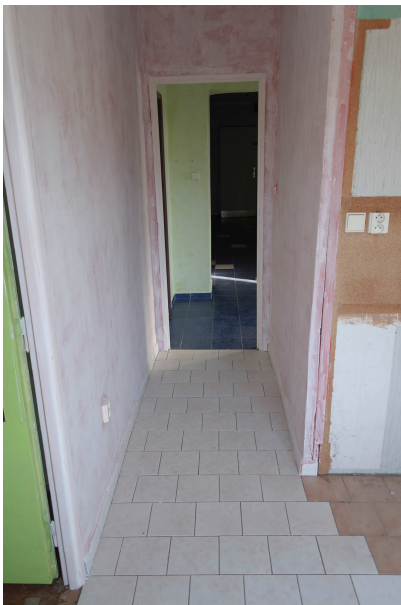
dveřní otvor z předsíně do kuchyně – foceno z kuchyně

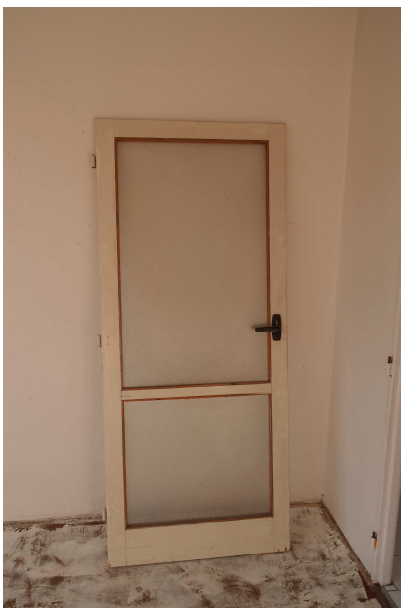
dveřní křídlo z obývacího pokoje do kuchyně
