<b>PROJEKT s.r.o.</b></div> <div>E. Beneše 577, 500 12 HRADEC KRÁLOVÉ e-mail: hm-projekt@volny.cz, TEL: 776630033</div>	
VEDOUCÍ PROJEKTANT	ING. ALEŠ HOLEMÝ		
OBJEDNATEL PD	STATUTÁRNÍ MĚSTO PARDUBICE, IČ: 00274046  PERŠTÝNSKÉ NÁMĚSTÍ 1, 530 21 PARDUBICE		
<div>PASPORTIZACE A STAVEBNÍ OPRAVY BYTU č.53, BROŽÍKOVA č.p. 432, PARDUBICE</div>		číslo zakázky	HM2015–06–343
		stupeň PD	DPS
		datum	05/2015
		měřítko	1 : 50
TECHNICKÁ ZPRÁVA STÁVAJÍCÍHO STAVU + FOTODOKUMENTACE		označení přílohy	01

# TECHNICKÁ ZPRÁVA STÁVAJÍCÍHO STAVU A FOTODOKUMENTACE

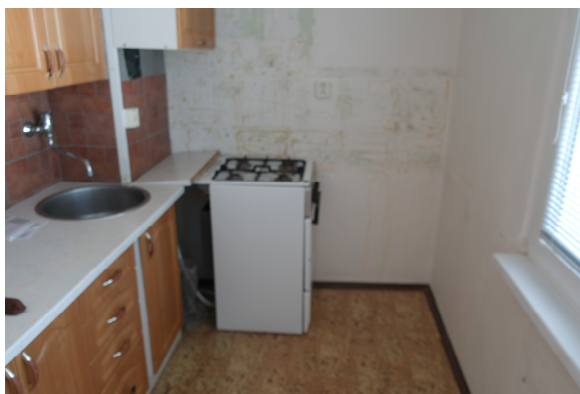
kuchyňská linka se sporákem

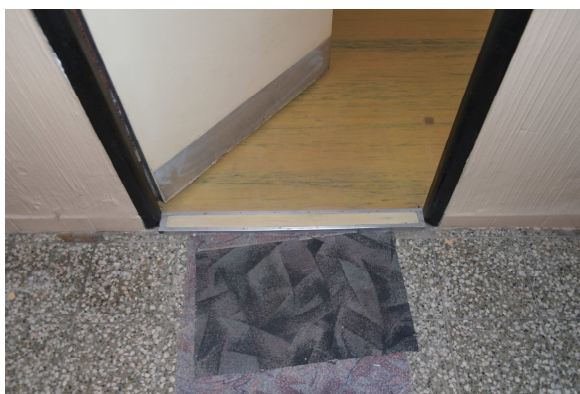
vstup do bytu – provedení dveřního prahu

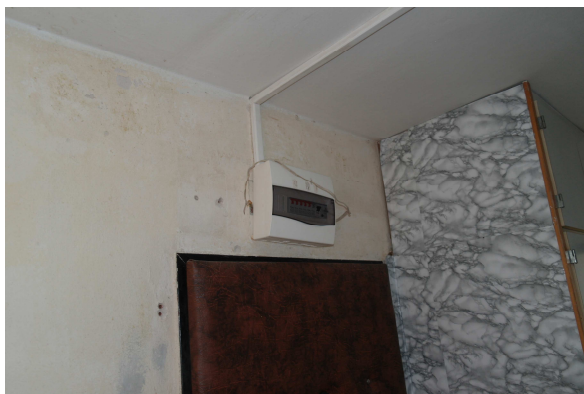
prostor předsíně + vstupní dveře ze strany bytu + bytový rozvaděč

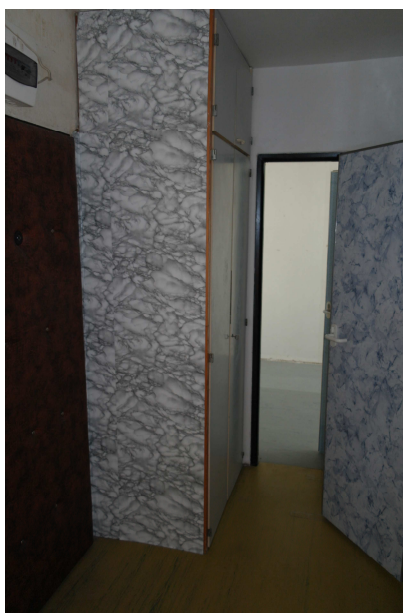
vestavěná skříň v předsíni

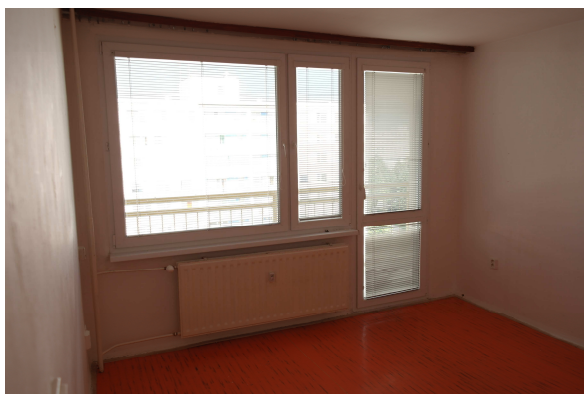
okenní výplň v obývacím pokoji – lodžiová sestava s balkonovými dveřmi

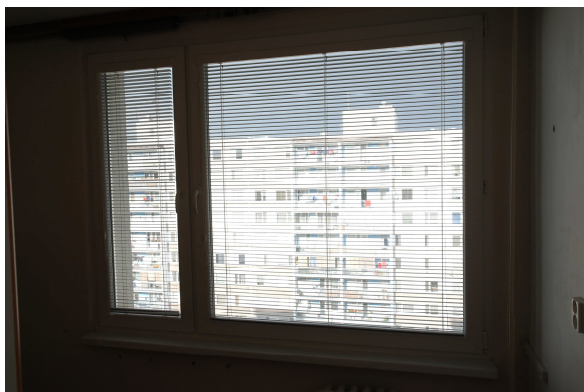
okenní otvor v kuchyni

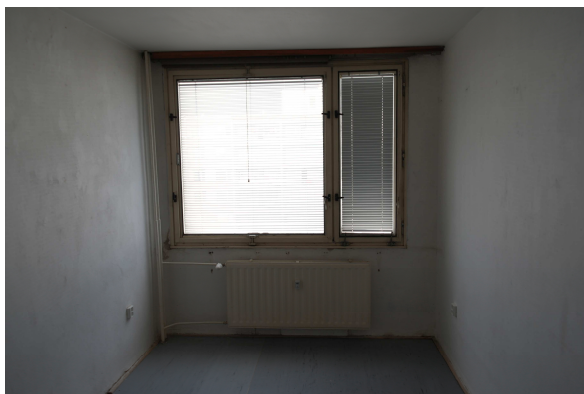
okno, deskový radiátor v ložnici m.č.07

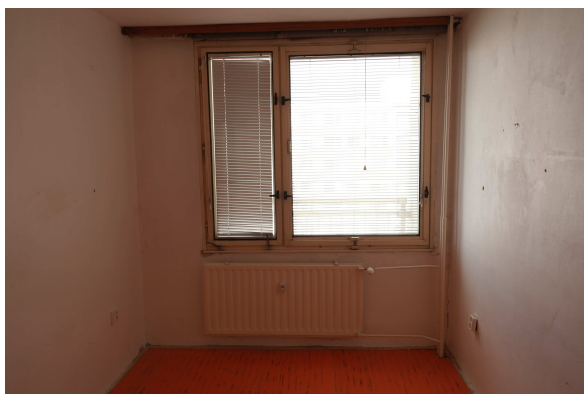
okno, deskový radiátor v ložnici m.č.06

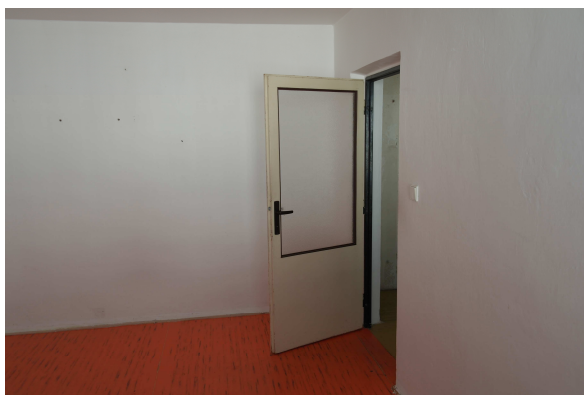
dveře z předsíně do obývacího pokoje

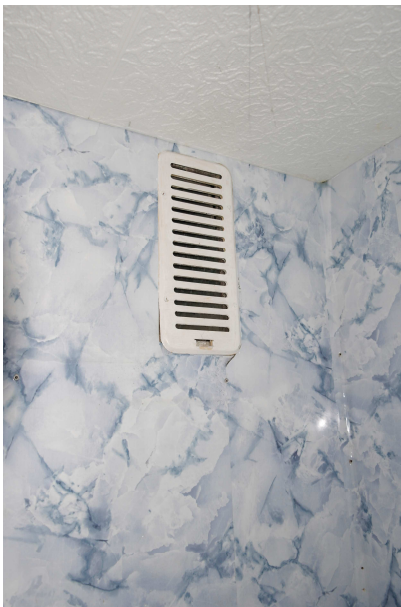
odvětrání prostoru koupelny + konstrukce podhledu

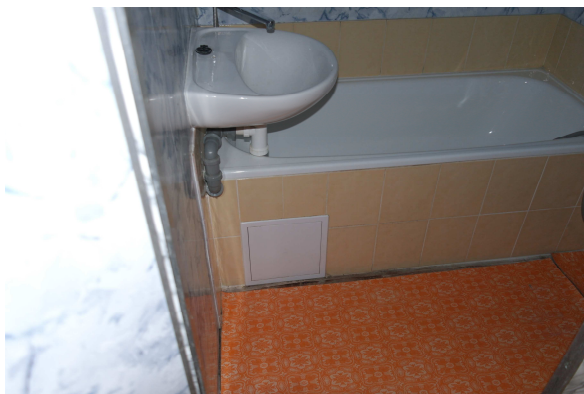
vana s umyvadlem

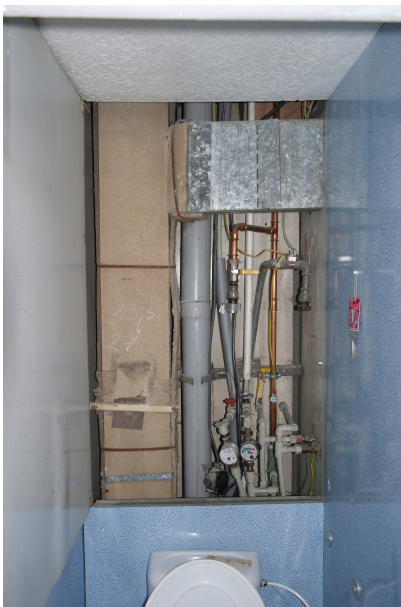
instalční šachta – foceno z prostoru WC

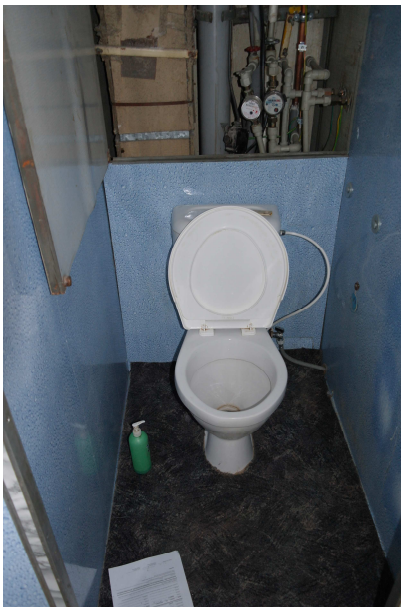
prostor WC – kombi záchodová mísa

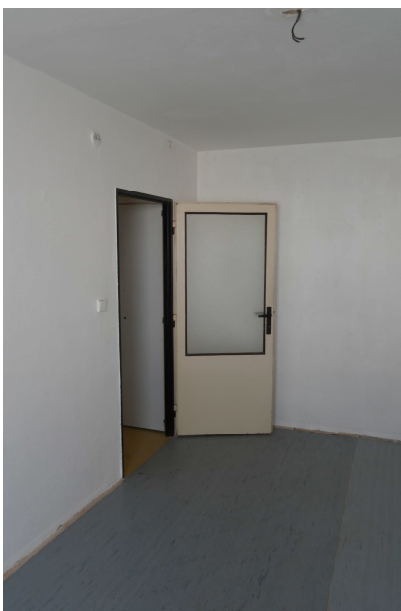
dveře do ložnice (m.č.: 07)

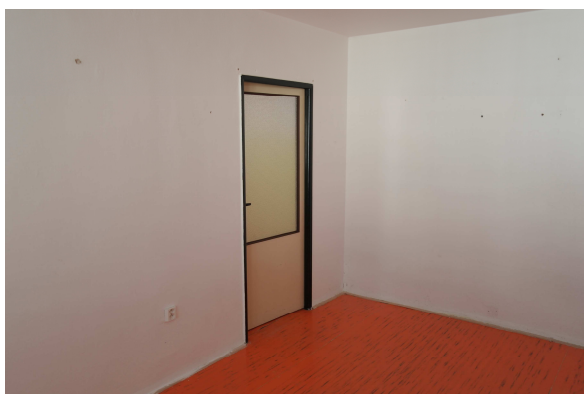
dveře do ložnice (m.č.: 06)

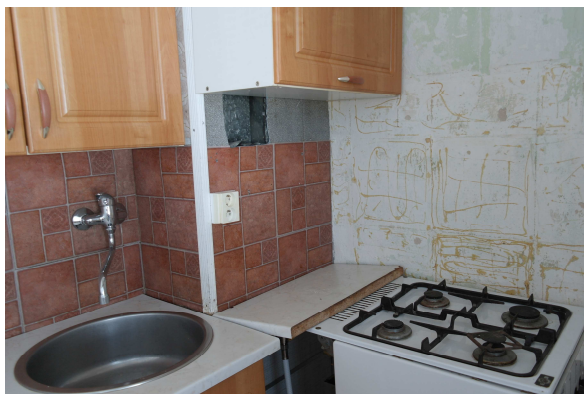
kuchyňská linka + odtah par

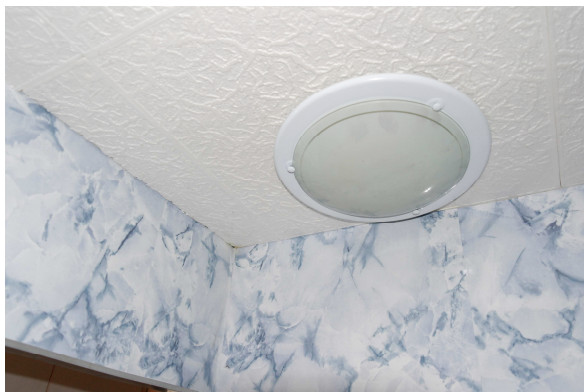
osvětlení v koupelně

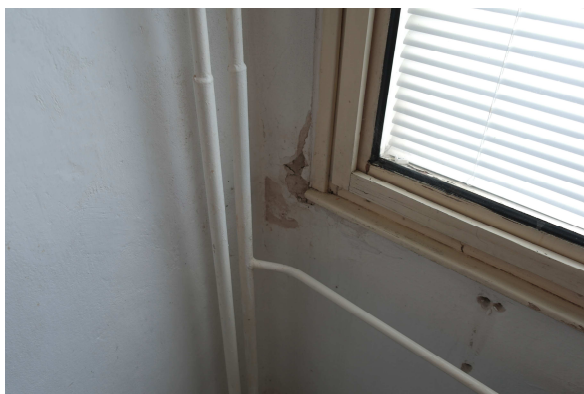
Vybavení bytu a jednotlivé konstrukce bytu jsou částečně opotřebované, místy poškozené a částečně nefunkční, jedná se především o tyto konstrukce: konstrukce bytového jádra, zařizovací předměty, dřevěné výplně otvorů. Omítky jsou místy poškozené (patrné trhliny na styku stropních panelů obvodové konstrukce s přéčkami). Stávající stav konstrukcí je patrný z fotodokumentace viz níže.

poškozená omítka v místě ostění okna v ložnici m.č. 07

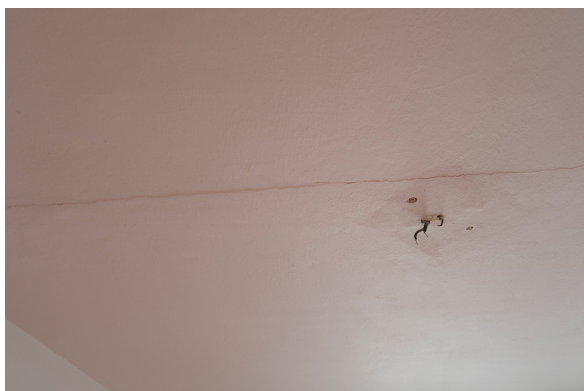
trhlina v omítce na styku panelů na stropě
