<p>AM PROJEKT s.r.o.</p><p>E. Beneše 577, 500 12 HRADEC KRÁLOVÉ e-mail: hm-projekt@volny.cz, TEL: 776630033</p></div>	
VEDOUČÍ PROJEKTANT	ING. ALEŠ HOLEMÝ		
OBJEDNATEL PD	STATUTÁRNÍ MĚSTO PARDUBICE, IČ: 00274046  PERŠTÝNSKÉ NÁMĚSTÍ 1, 530 21 PARDUBICE		
<div>PASPORTIZACE A STAVEBNÍ OPRAVY BYTU č.60, BROŽÍKOVA č.p. 432, PARDUBICE</div>		číslo zakázky	HM2015–06–344
		stupeň PD	DPS
		datum	05/2015
		měřítko	1 : 50
TECHNICKÁ ZPRÁVA STÁVAJÍCÍHO STAVU + FOTODOKUMENTACE		označení přílohy	01

# TECHNICKÁ ZPRÁVA STÁVAJÍCÍHO STAVU A FOTODOKUMENTACE

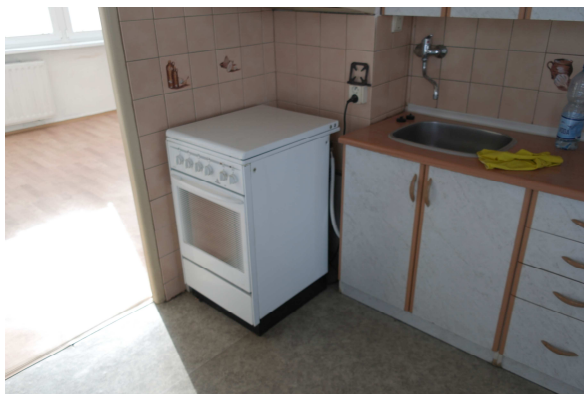
kuchyňská linka se sporákem

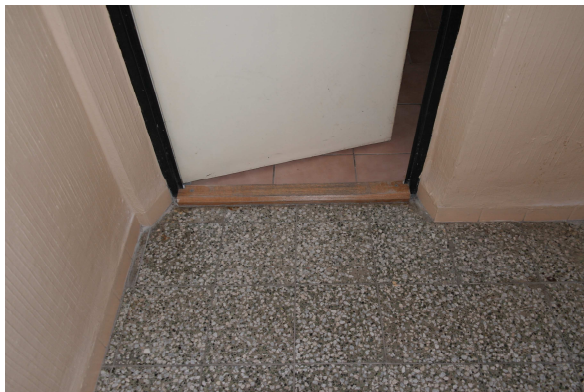
vstup do bytu – provedení dveřního prahu

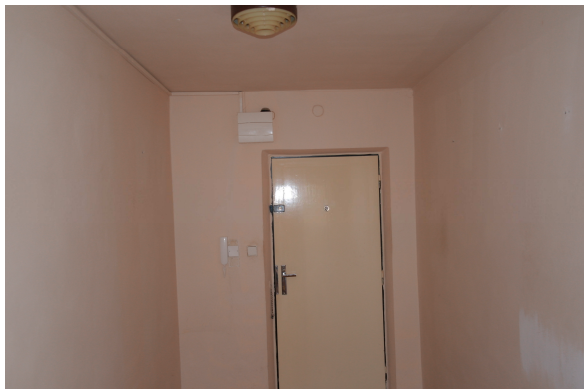
prostor předsíně + vstupní dveře ze strany bytu + domovní telefon a bytový rozvaděč

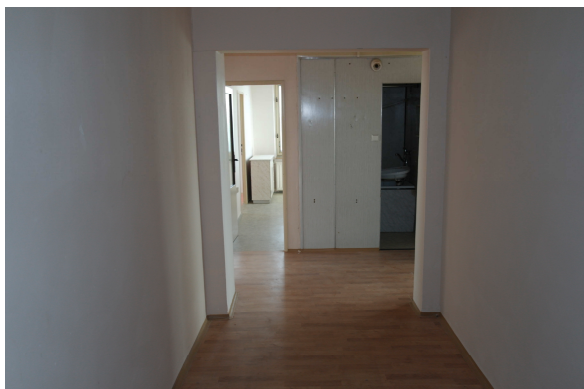
prostor předsíně – pohled na vstup do kuchyně a na sociální zařízení z umakartového jádra

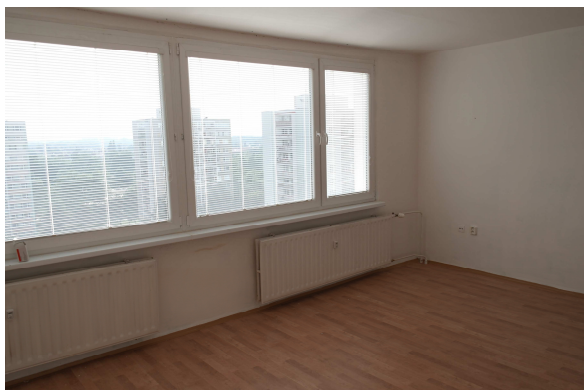
okenní výplň v obývacím pokoji – okenní sestava dvou dvoukřídlových oken

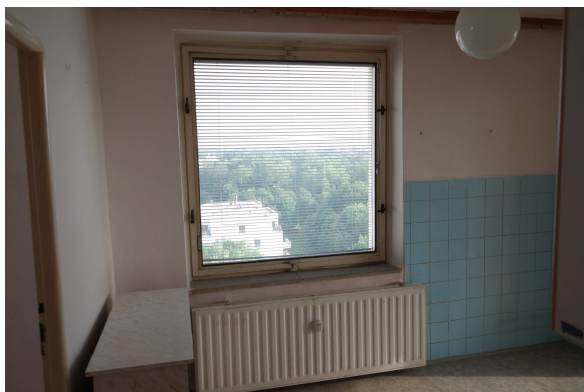
okenní otvor v kuchyni

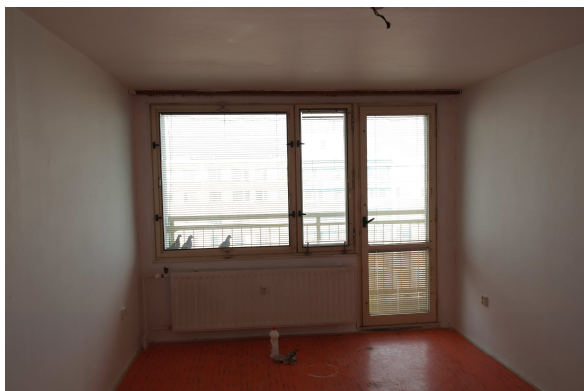
okno a balkónové dveře – vstup na lodžii – ložnice m.č.07

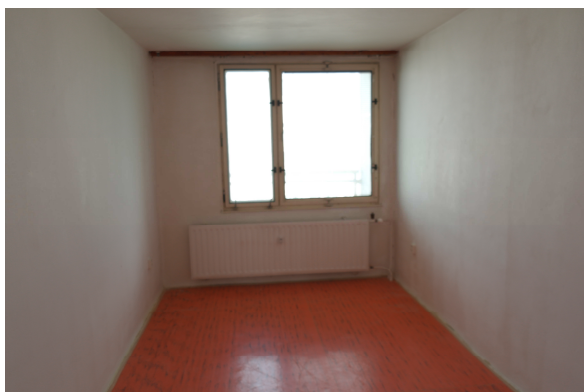
okno, deskový radiátor v ložnici m.č.06

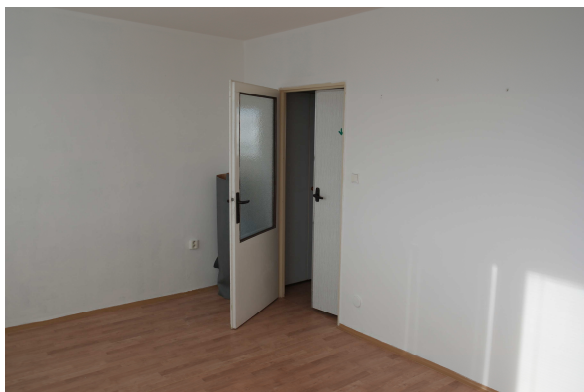
dveře z předsíně do obývacího pokoje

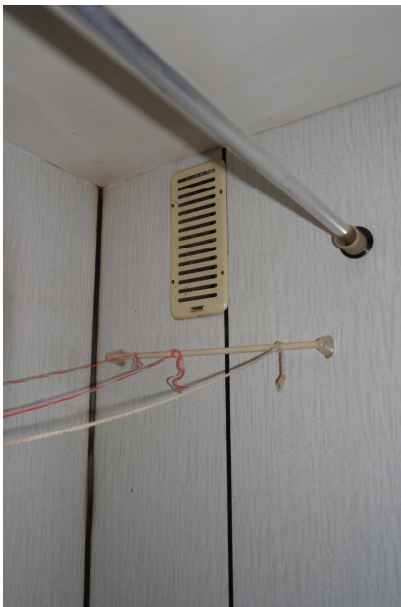
odvětrání prostoru koupelny + konstrukce podhledu

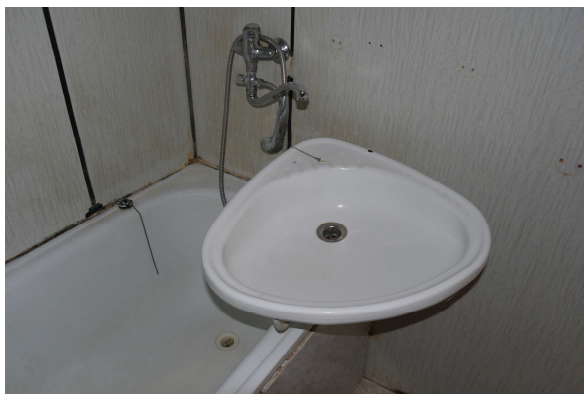
vana s nástěnnou baterií a umyvadlem

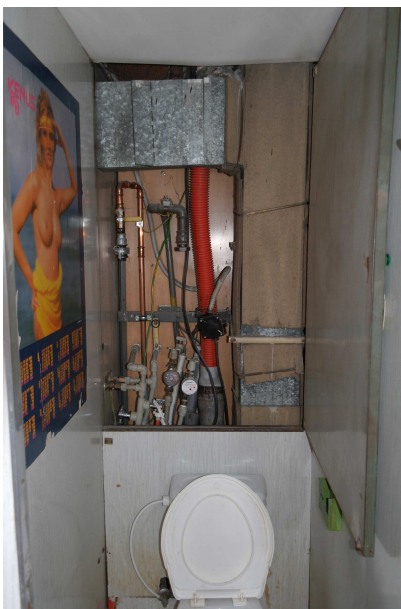
instalační šachta – foceno z prostoru WC

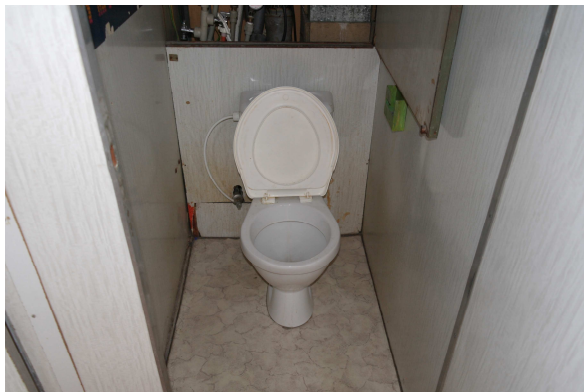
prostor WC – kombi záchodová mísa

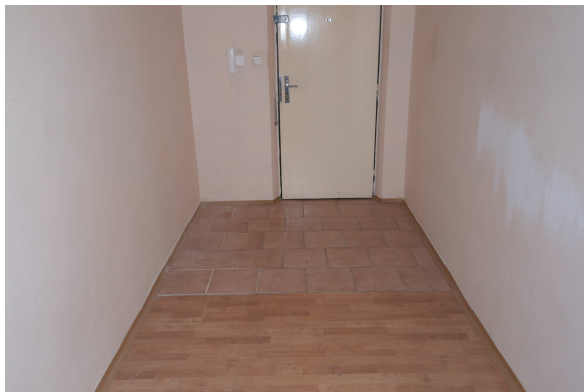
podlaha v místě vstupu do bytu

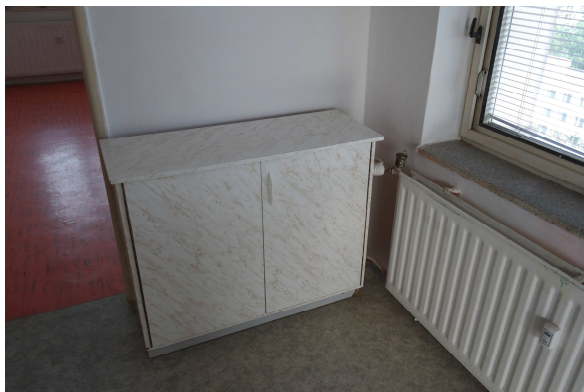
spízní skříň v kuchyni

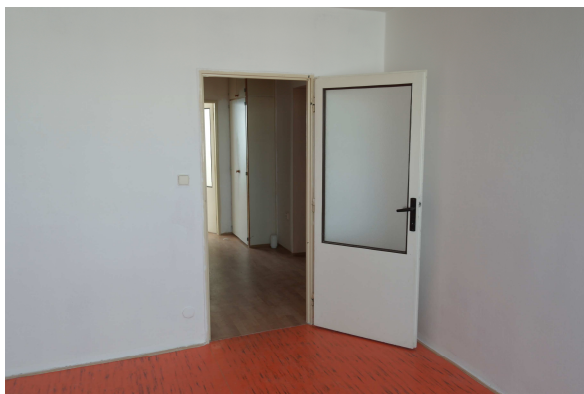
dveře do ložnice (m.č.: 07)

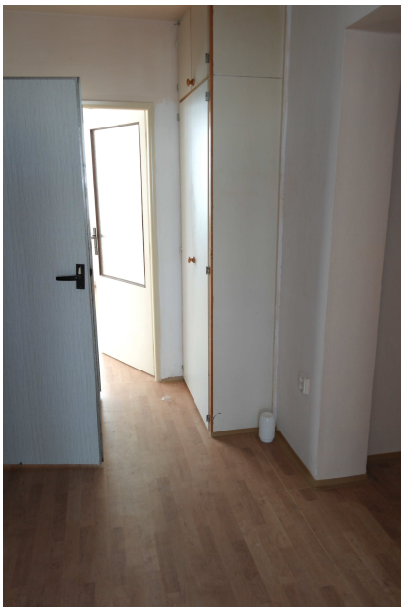
vestavěná skříň

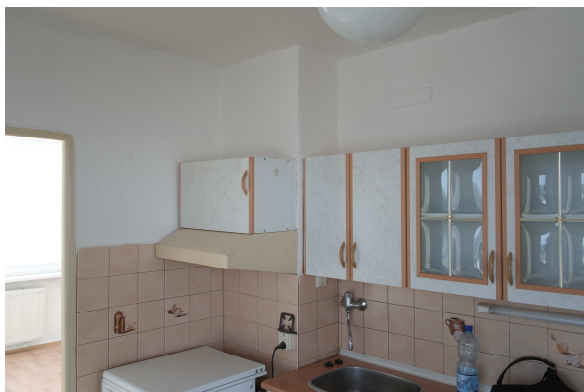
kuchyňská linka + digestoř (odtah par)

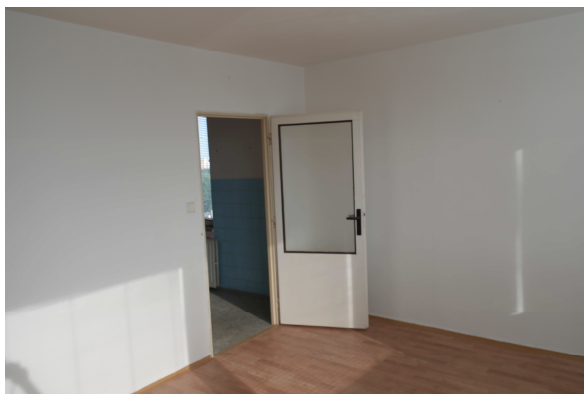
dveře z obývacího pokoje do kuchyně

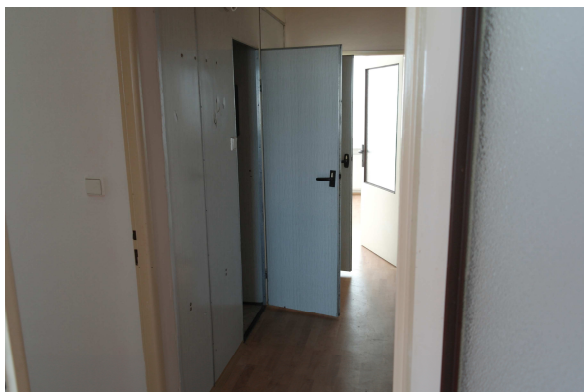
prostor předsíně
