ČÁST DOKUMENTACE:	STAVEBNÉ TECHNICKÉ ŘEŠENÍ

PROJEKT s.r.o. E. BENEŠE 577, 500 12 HRADEC KRÁLOVÉ e-mail: hm-projekt@volny.cz, TEL: 776630033	
VEDOUČÍ PROJEKTANT	ING. ALEŠ HOLEMÝ		
OBJEDNATEL PD	STATUTÁRNÍ MĚSTO PARDUBICE; IČ: 00274046 PERNŠTÝNSKÉ NÁMĚSTÍ 1, 530 21 PARDUBICE		
PASPORTIZACE A STAVEBNÍ OPRAVY BYTU Č.22, SEDLÁČKOVA Č.P. 446, PARDUBICE		ČÍSLO ZAKÁZKY	HM2015-12-311
		DRUH PD	DPS
		DATUM	12/2015
		MĚŘITKO	
TECHNICKÁ ZPRÁVA STÁVAJÍCÍHO STAVU + FOTODOKUMENTACE		OZNAČENÍ VÝKRESU	01

TECHNICKÁ ZPRÁVA STÁVAJÍCÍHO STAVU A FOTODOKUMENTACE

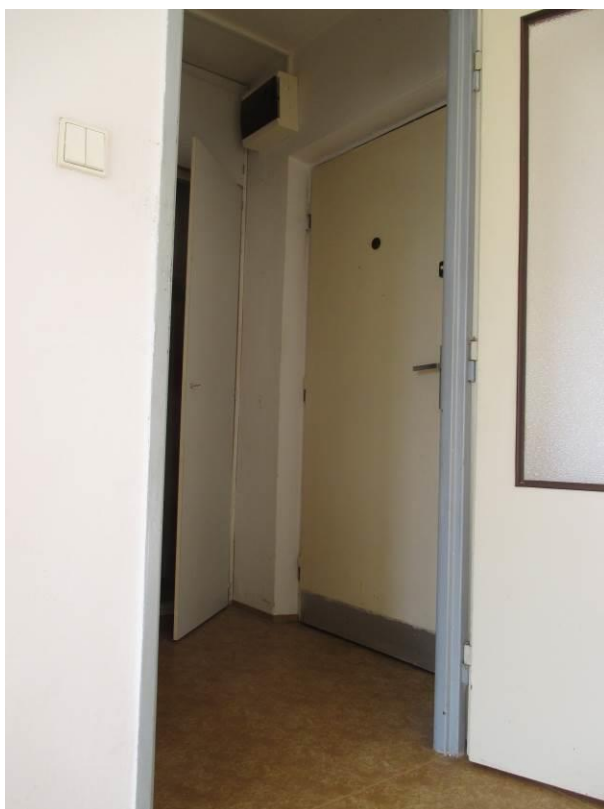
Předsíň, vchodové dveře.

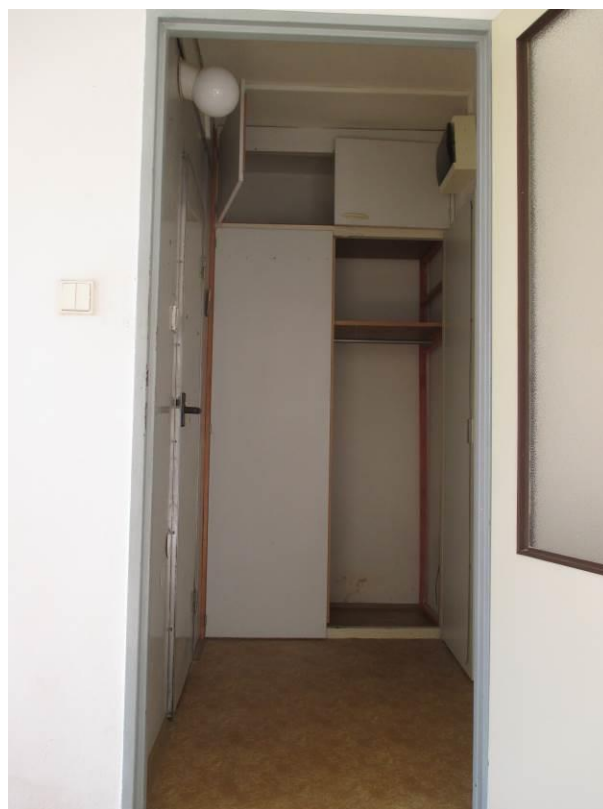
Vestavěná skříň v předsíni.

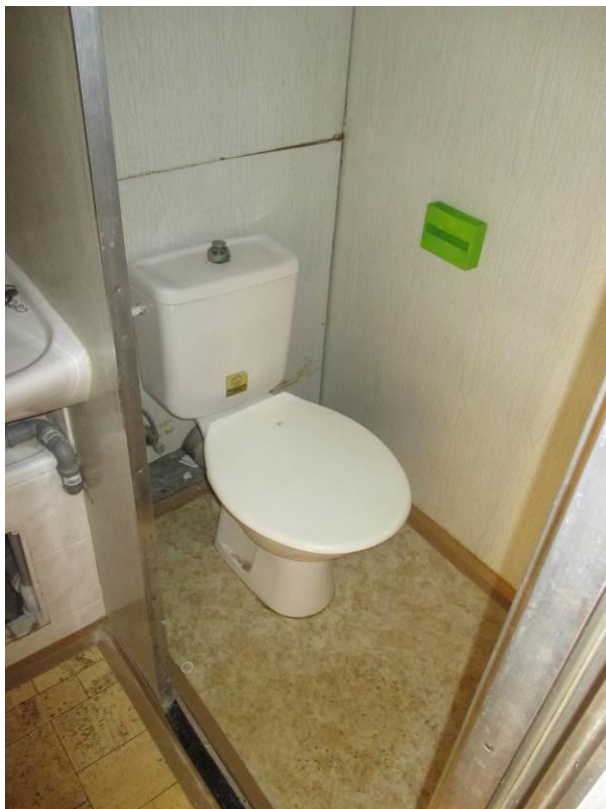
WC, klozet.

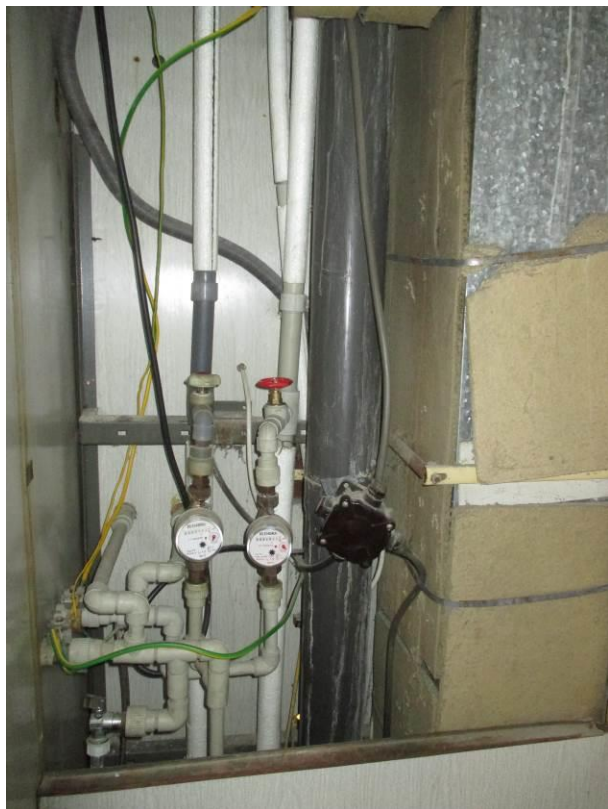
Pohled do instalační šachty za klozetem.

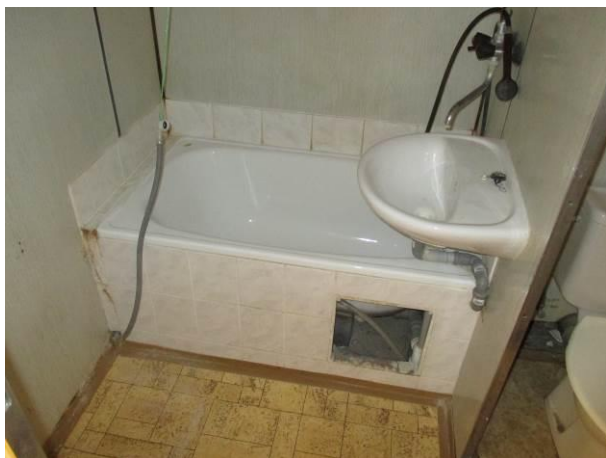
Vana a umyvadlo v koupelně.

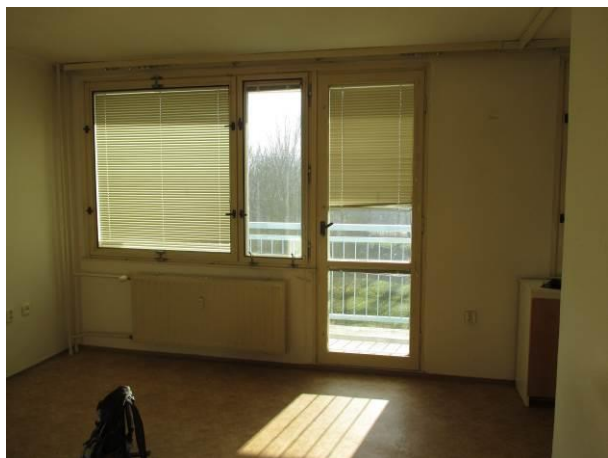
Pohled z předsíně do obytného prostoru.

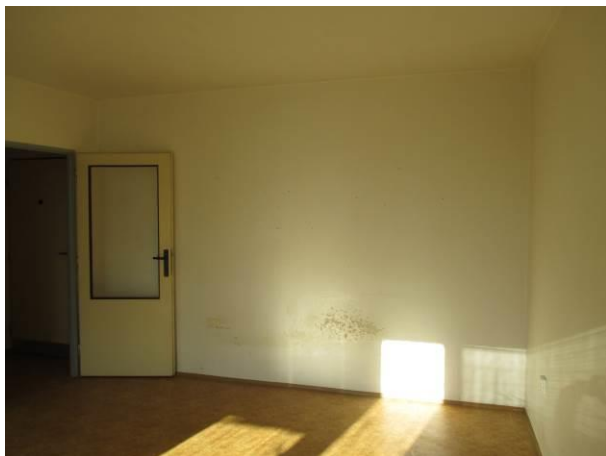
Obytný prostor, pohled od okna.

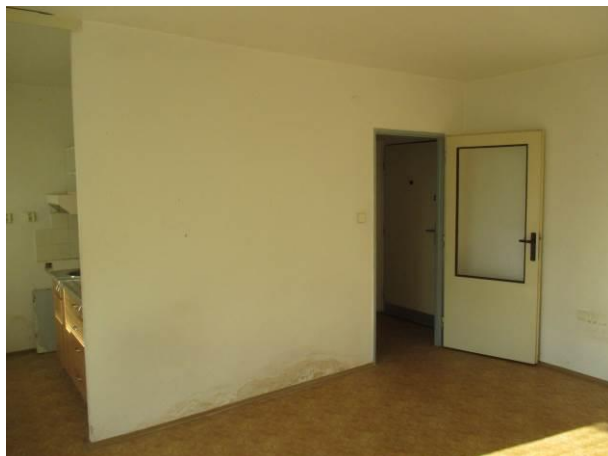
Pohled na stěnu dělící obytný prostor a koupelnu.

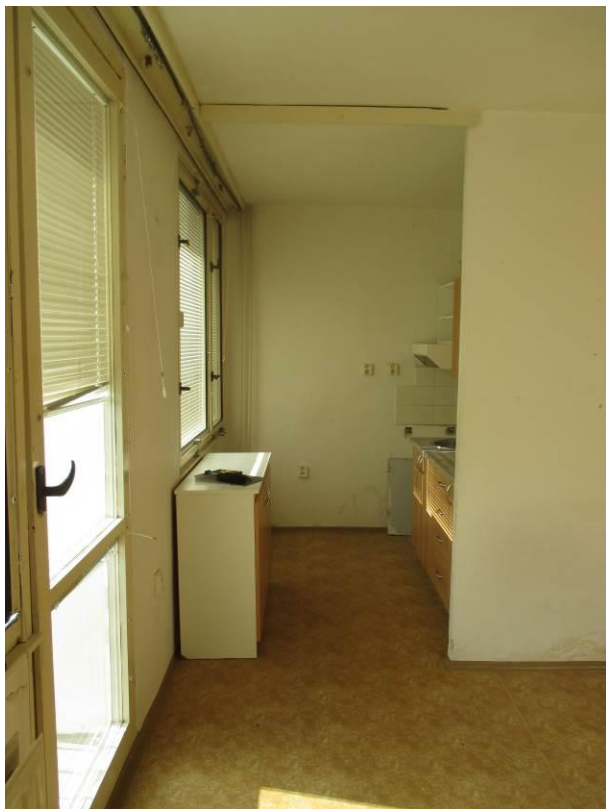
Pohled z obytného prostoru směrem ke kuchyň. koutu.

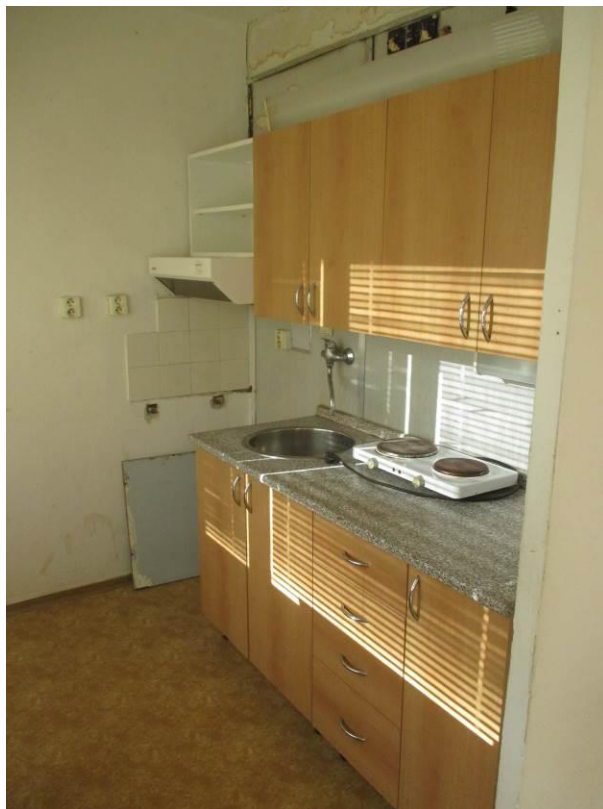
Kuchyňská linka.

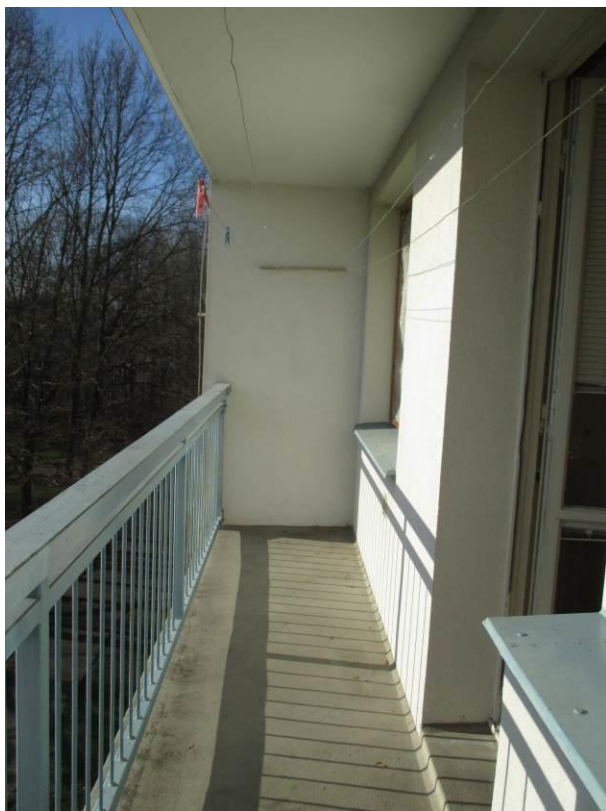
Lodžie.

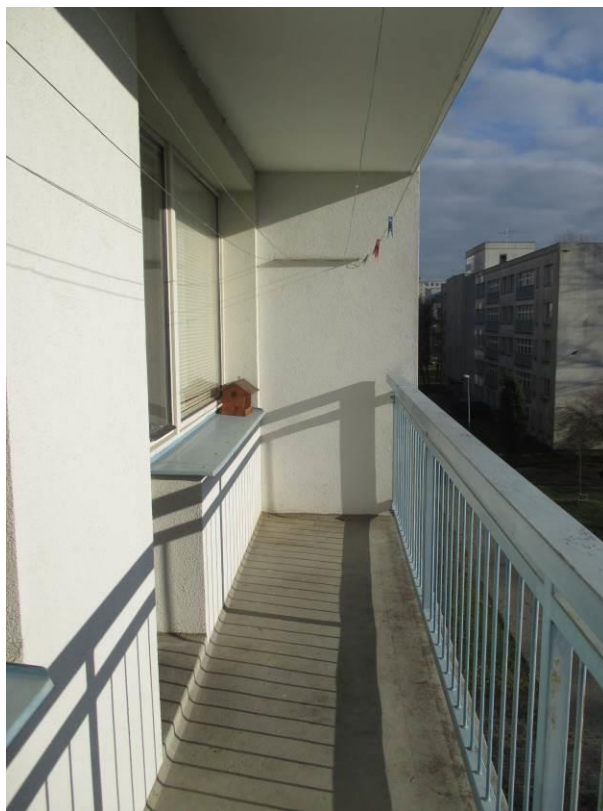
Lodžie.
