**PASPORTIZACE A STAVEBNÍ OPRAVY BYTU Č.2,
SOKOLOVSKÁ Č.P. 2342, PARDUBICE**

TECHNICKÁ ZPRÁVA STÁVAJÍCÍHO STAVU + FOTODOKUMENTACE

ČÍSLO ZAKÁZKY	HM2015-06-350
DRUH PD	DPS
DATUM	08/2015
MĚŘÍTKO	
OZNAČENÍ VÝKRESU	01

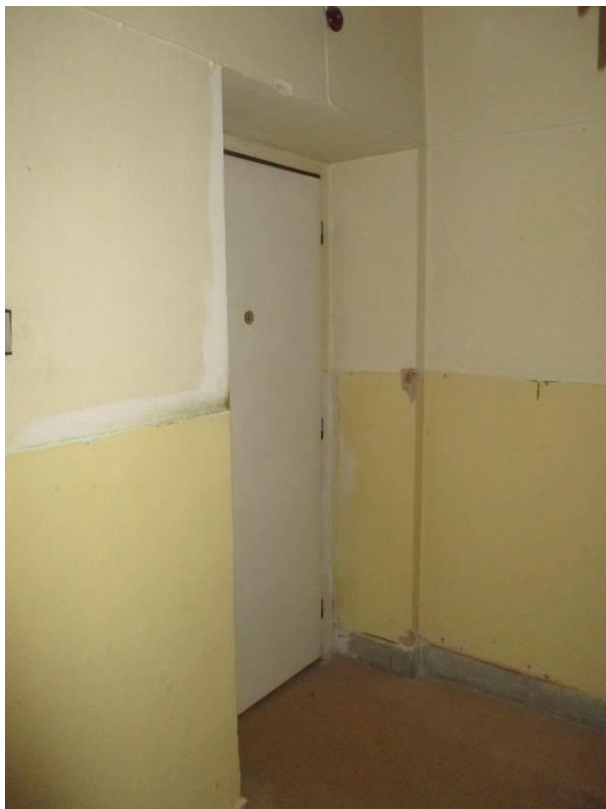
Předsíň, vchodové dveře.

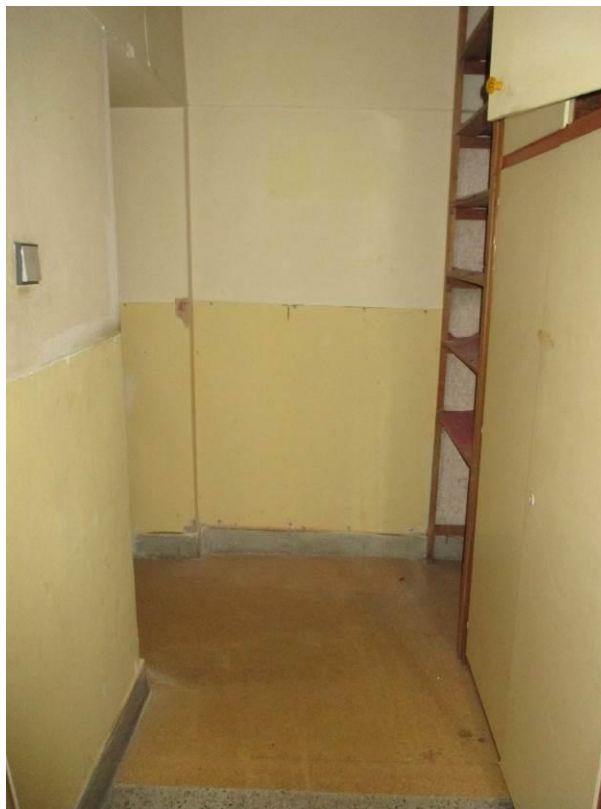
Předsíň, vchodové dveře a vestavěná skříň.

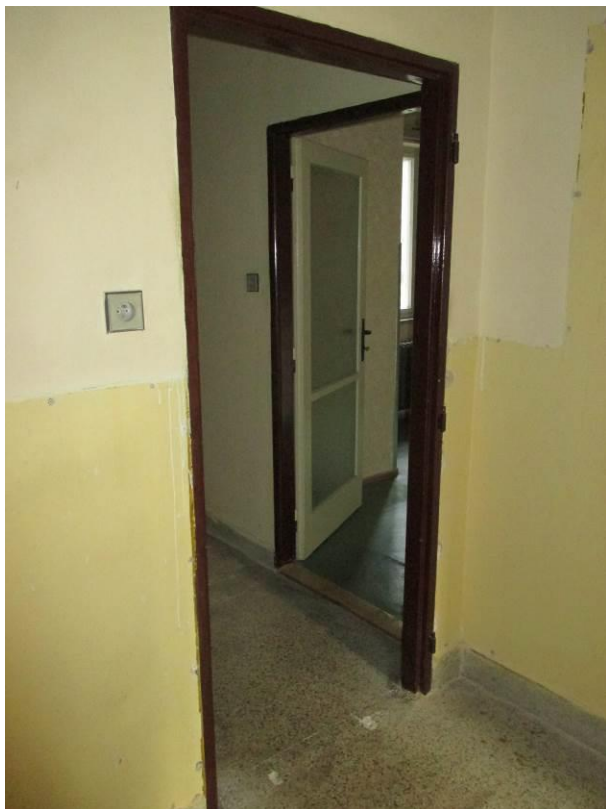
Pohled z předsíně do chodby.

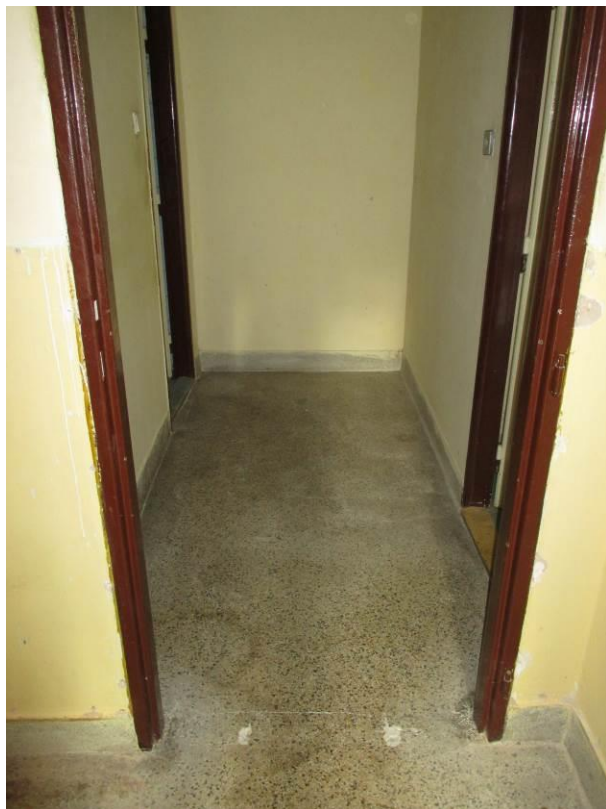
Pohled z předsíně do chodby.

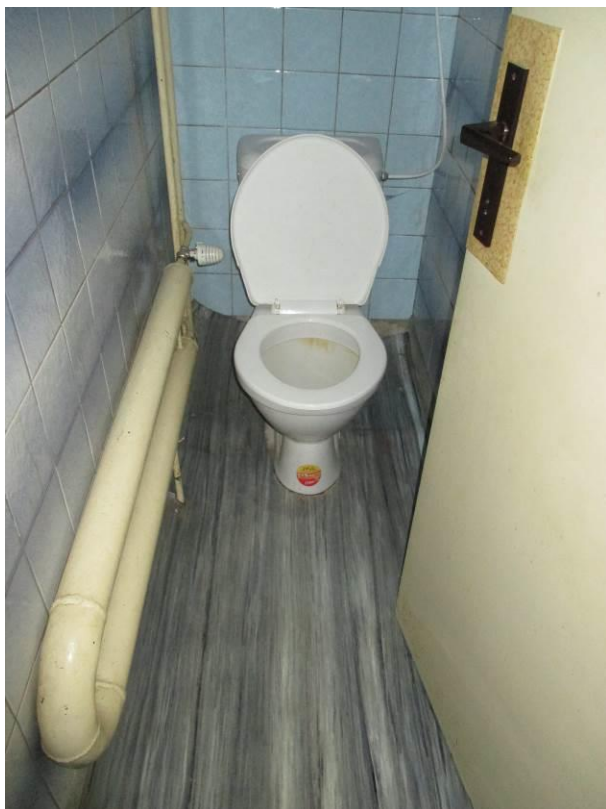
WC, klozet.

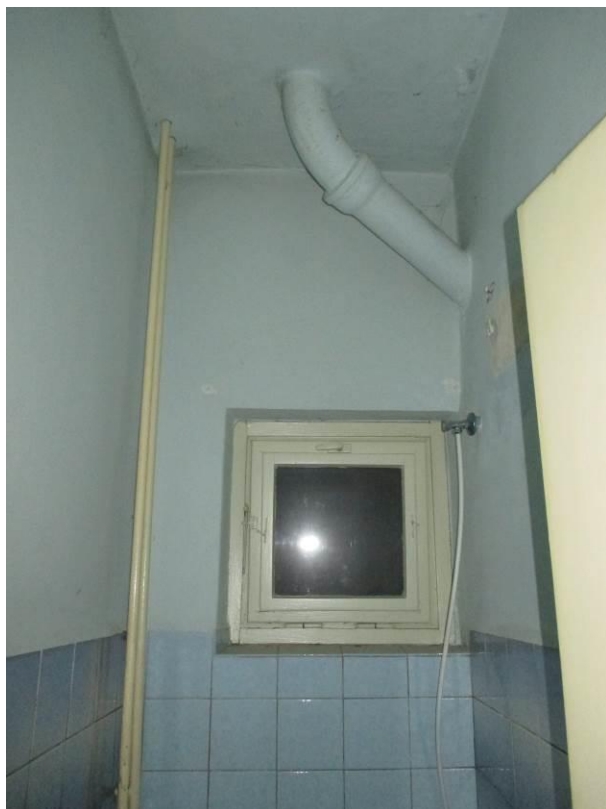
Okno nad klozetem.

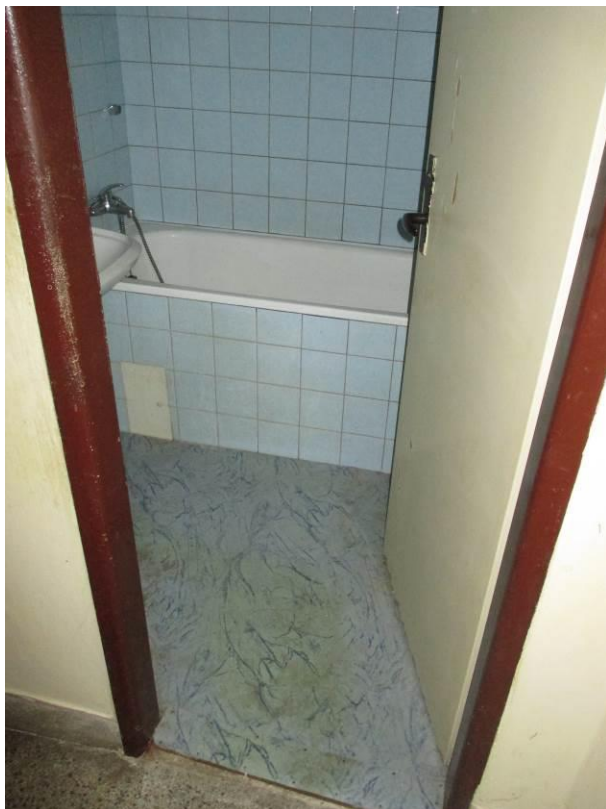
Pohled z chodby do koupelny.

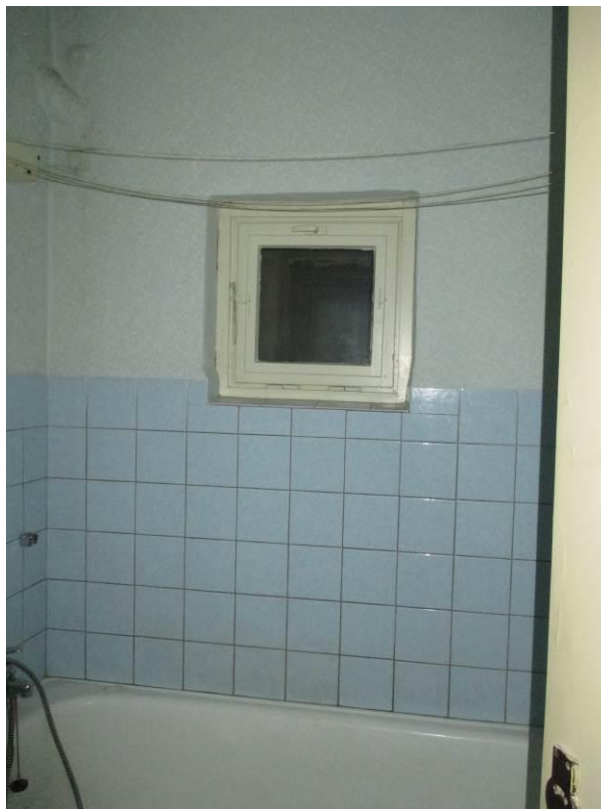
Okno nad vanou.

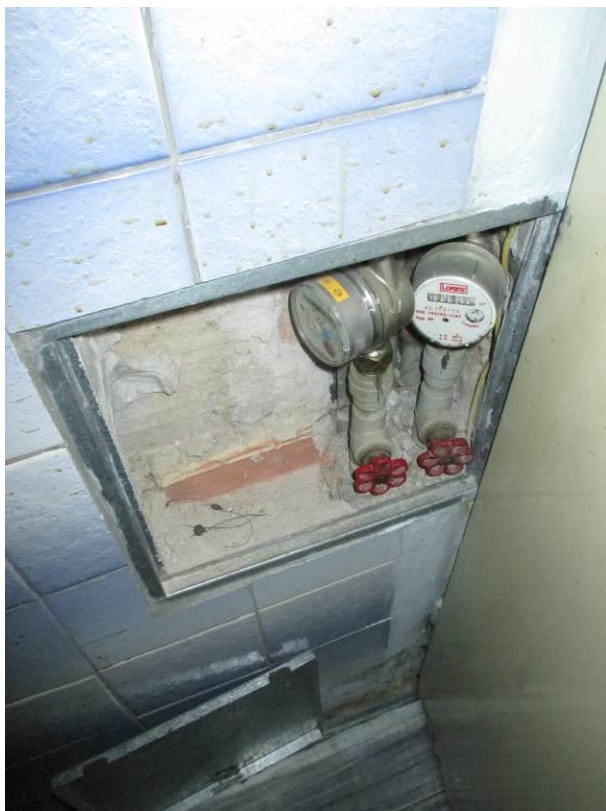
Revizní otvor pro přístup k vodoměrům v místnosti WC.

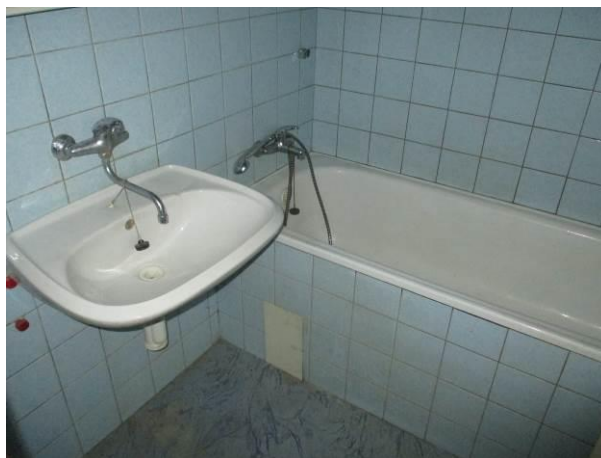
Vana a umyvadlo v koupelně.

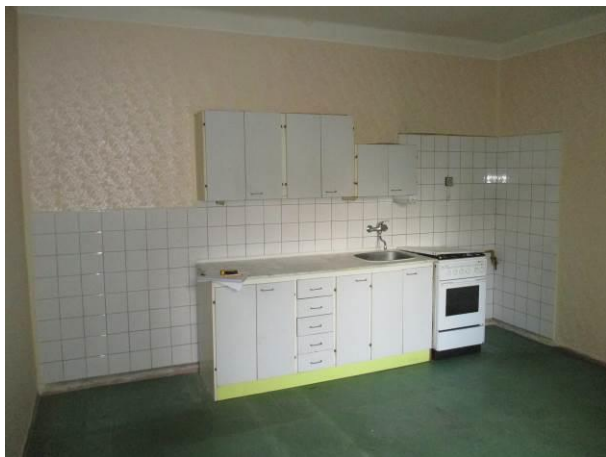
Kuchyňská linka a kombinovaný sporák.

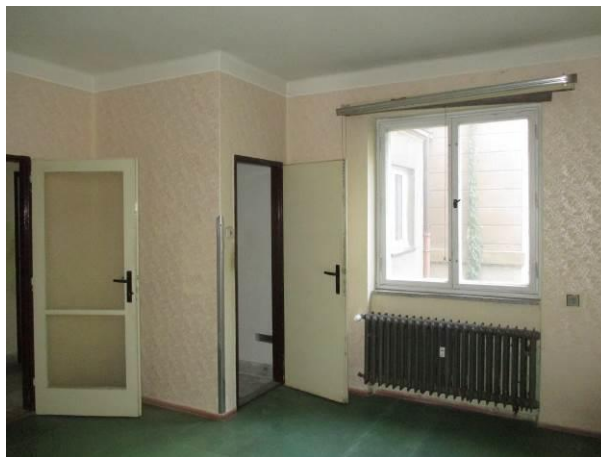
Kuchyň, pohled na komoru.

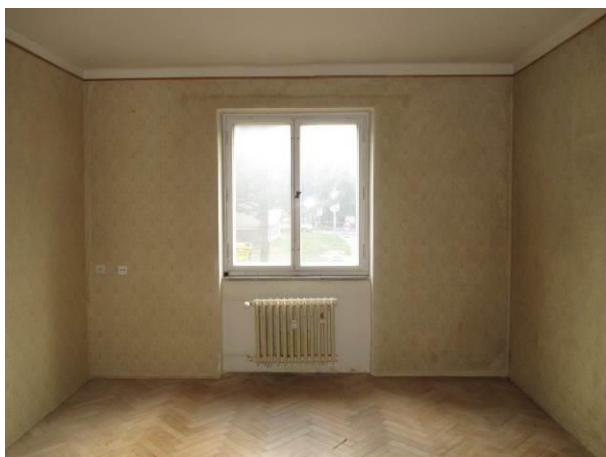
Obytná místnost – 1. část.

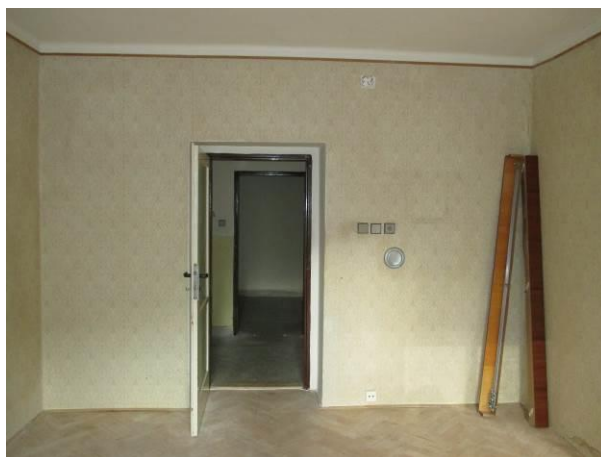
Obytná místnost – 1.část, pohled od okna

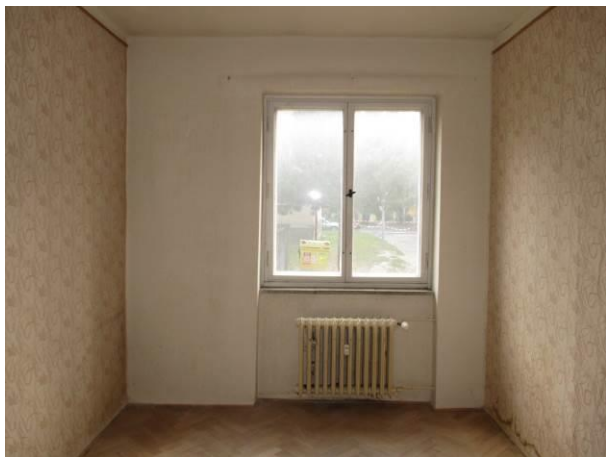
Obytná místnost – 2. část.

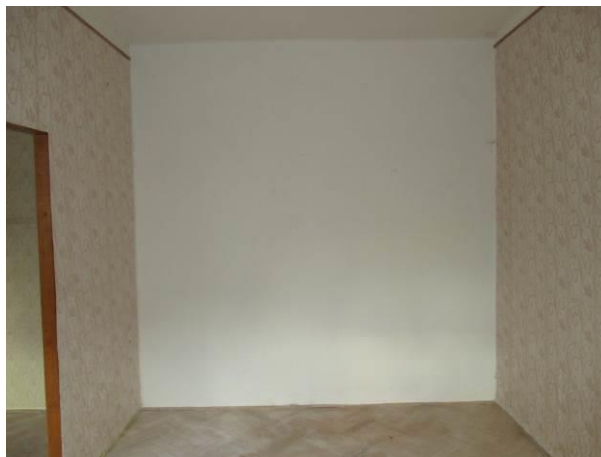
Obytná místnost – 2.část, pohled od okna
