ČÁST DOKUMENTACE:	STAVEBNÉ TECHNICKÉ ŘEŠENÍ

TECHNICKÁ ZPRÁVA STÁVAJÍCÍHO STAVU A FOTODOKUMENTACE

Předmětem této projektové dokumentace je rekonstrukce bytové jednotky č.16, nacházející se v 3.np bytového domu v ulici K Rozvodně č.p. 97, 530 09 Pardubice, Cihelna. V této části projektové dokumentace je popsán stávající stav bytové jednotky. Byt je velikosti 3+1, tzn., skládá se z těchto místností: předsíně, chodby, koupelny, WC, dvou ložnic, kuchyně, obývacího pokoje a lodžie. Objekt v současné době nemá zateplenou fasádu, má vyměněny výplně otvorů v obvodovém plášti. Zateplení je provedeno pouze v místě lodžiových stěn.

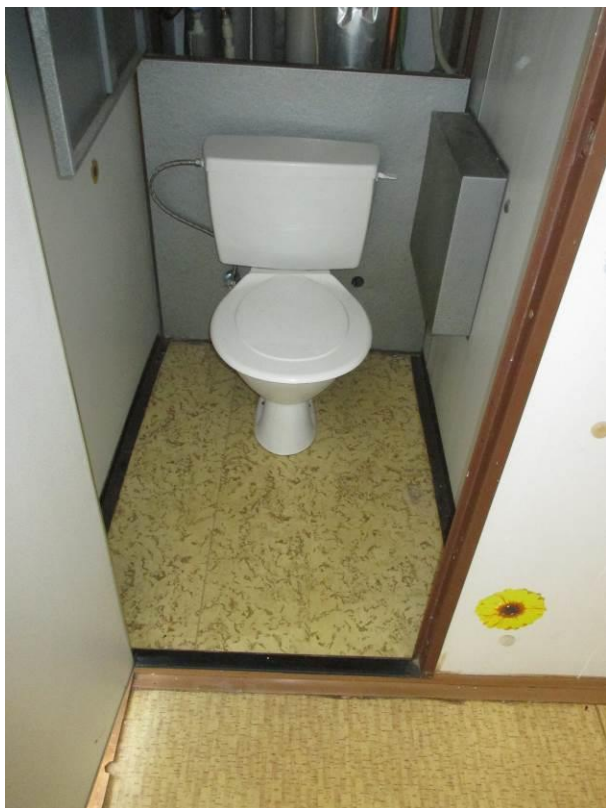
WC, klozet.

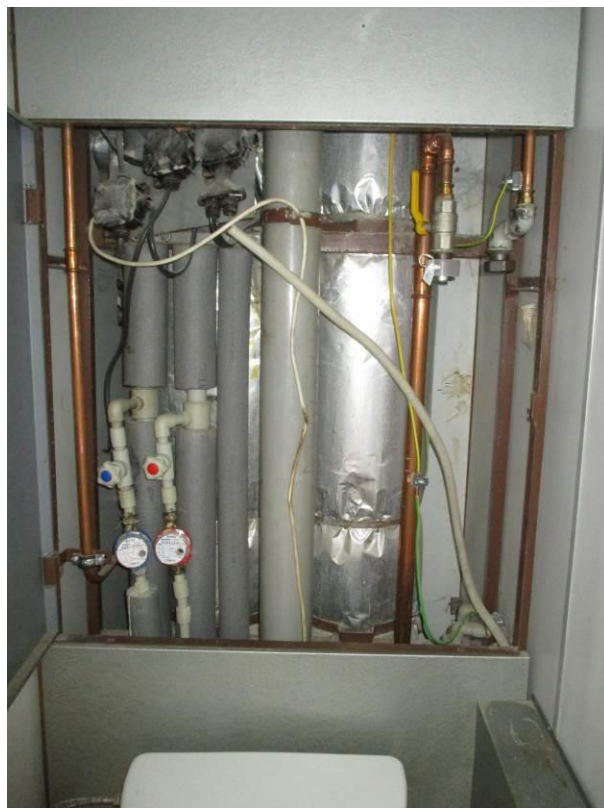
Pohled do instalační šachty za klozetem.

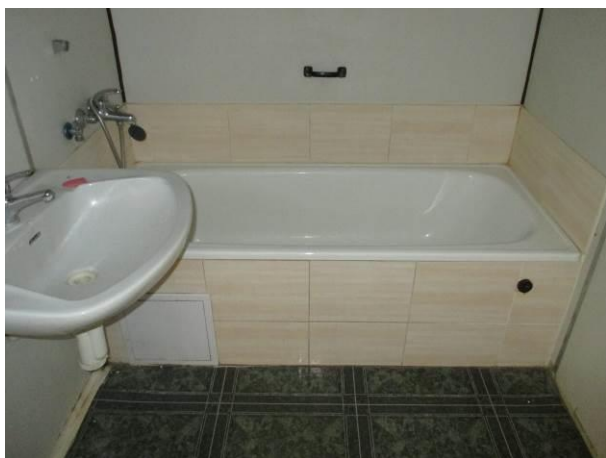
Vana a umyvadlo v koupelně.

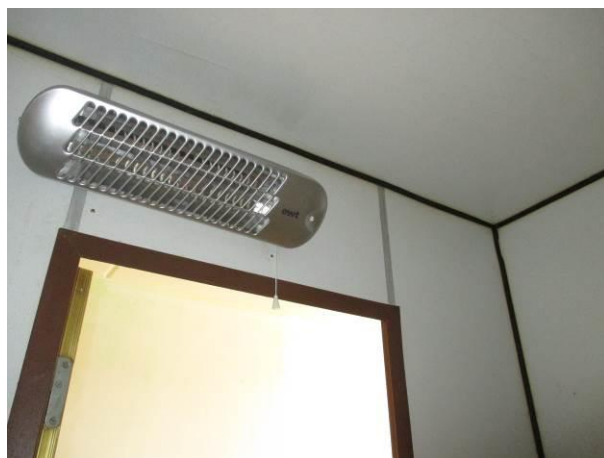
Infrazářič v koupelně.

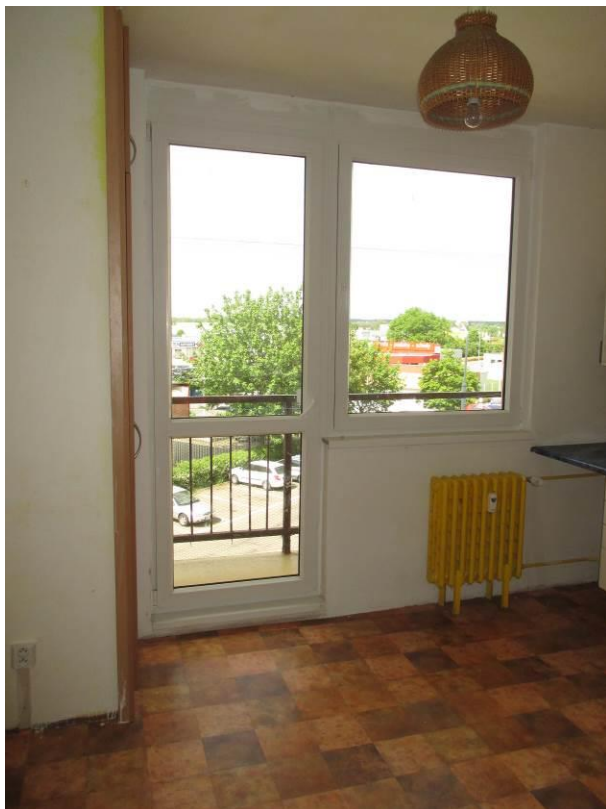
Pohled z předsíně do kuchyně.

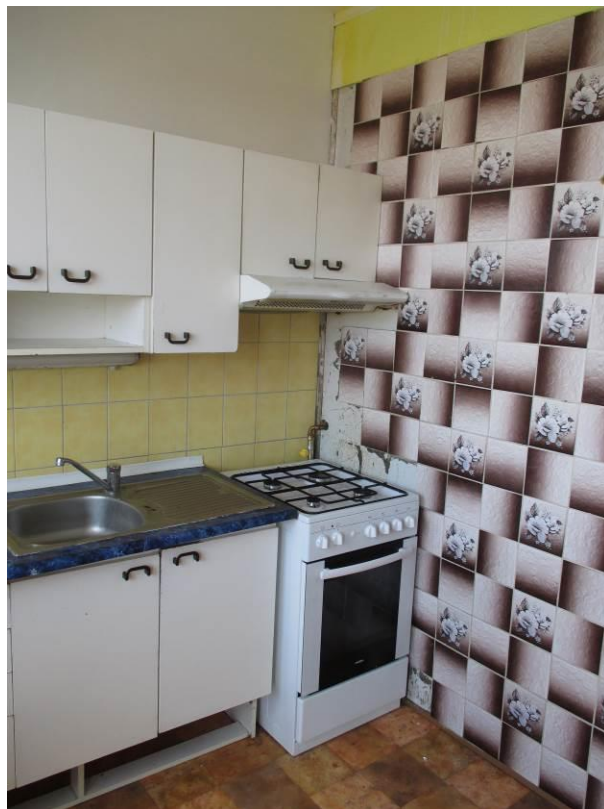
Keramický obklad v kuchyni.

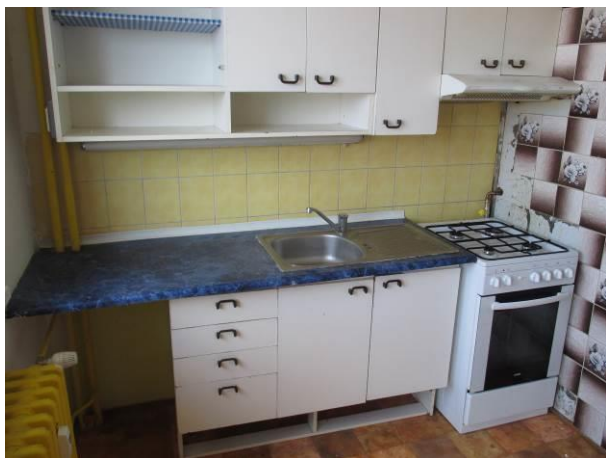
Pohled na kuchyňskou linku a sporák.

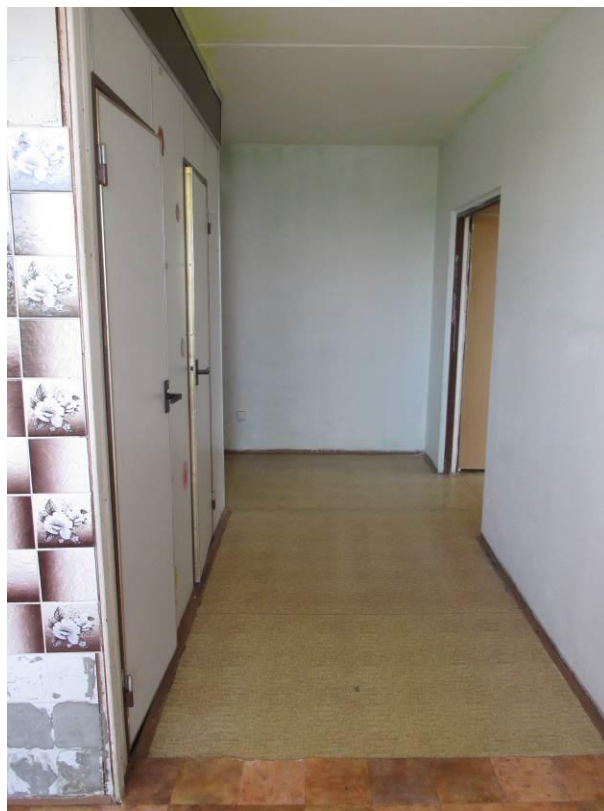
Pohled z kuchyně do předsíně.

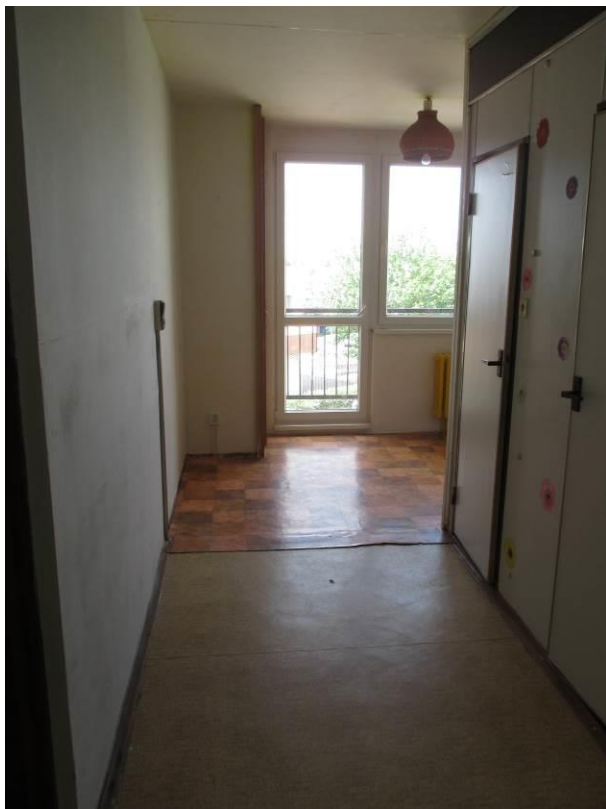
Pohled předsíně do kuchyně.

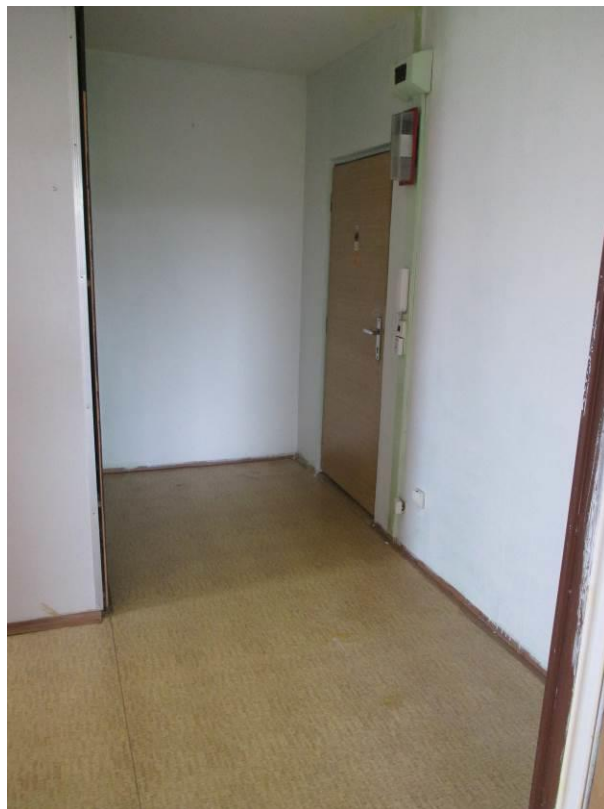
Pohled z chodby do předsíně.

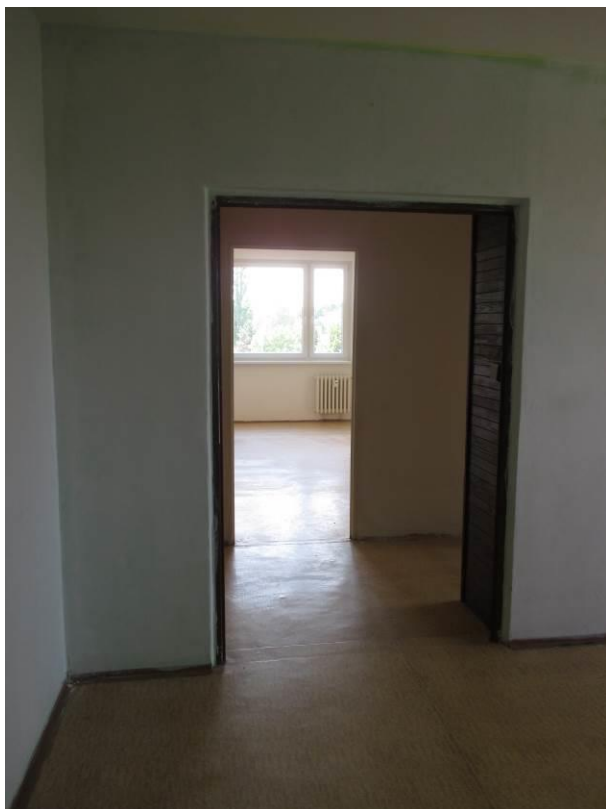
Pohled z předsíně do chodby.

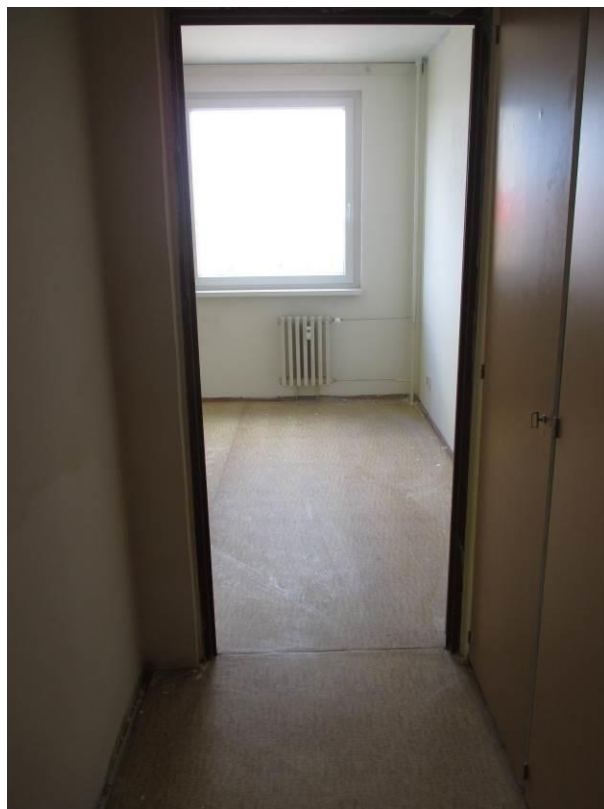
Pohled z chodby do ložnice.

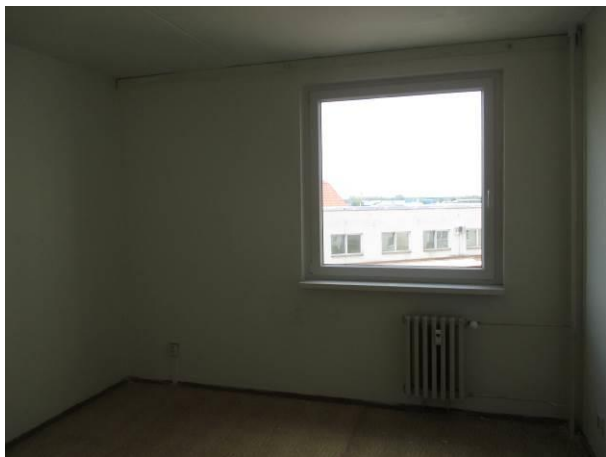
Ložnice za chodbou.

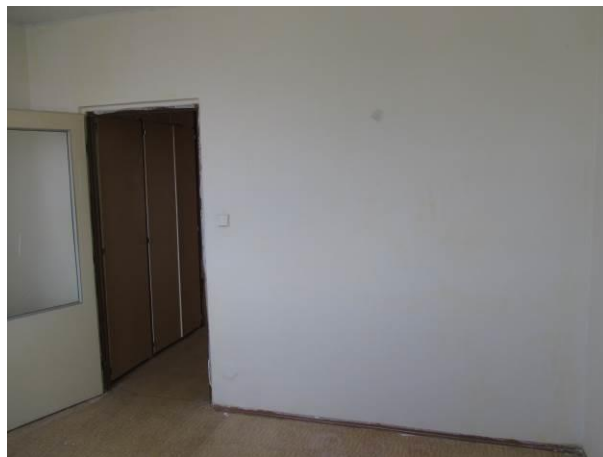
Ložnice za chodbou, pohled od okna.

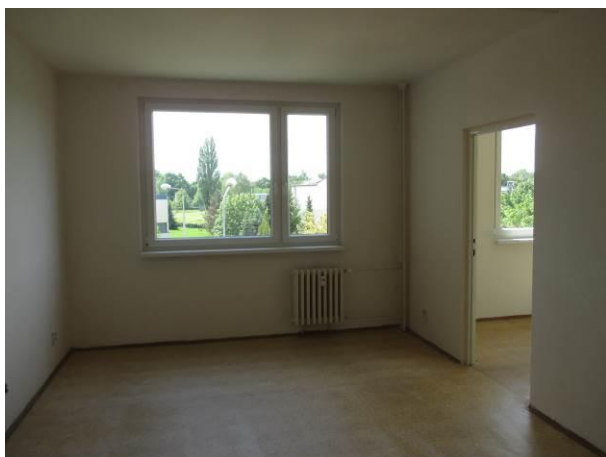
Obývací pokoj.

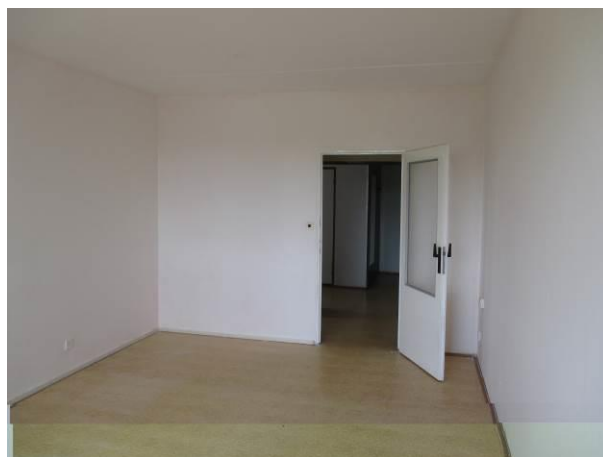
Obývací pokoj, pohled od okna.

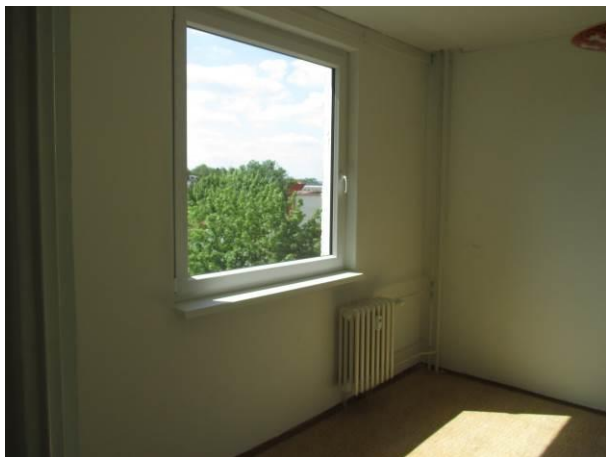
Ložnice za obývacím pokojem.

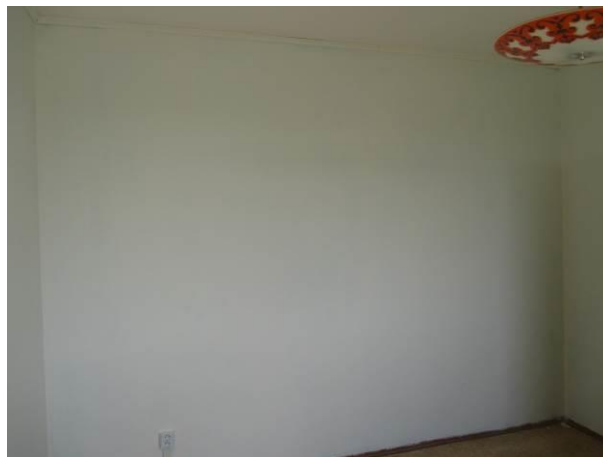
Ložnice za obývacím pokojem, pohled od okna.
