ČÁST DOKUMENTACE:	STAVEBNÉ TECHNICKÉ ŘEŠENÍ

HLAVNÍ PROJEKTANT	HMP top s.r.o., JIŽNÍ 870, 500 03 HRADEC KRÁLOVÉ; IČ: 27502180	  JIŽNÍ 870, 500 03 HRADEC KRÁLOVÉ e-mail: mikulecky@hmptop.cz, TEL: +420776630023	
VEDOUČÍ PROJEKTANT	ING. ZDENĚK MIKULECKÝ		
OBJEDNATEL PD	STATUTÁRNÍ MĚSTO PARDUBICE; IČ: 00274046 PERNŠTÝNSKÉ NÁMĚSTÍ 1, 530 21 PARDUBICE		
PASPORTIZACE A STAVEBNÍ OPRAVY BYTU Č.13, MLADÝCH Č.P. 182, PARDUBICE		ČÍSLO ZAKÁZKY	HMP2016-05-304
		DRUH PD	DPS
		DATUM	07/2016
		MĚŘÍTKO	
TECHNICKÁ ZPRÁVA STÁVAJÍCÍHO STAVU + FOTODOKUMENTACE		OZNAČENÍ VÝKRESU	01

TECHNICKÁ ZPRÁVA STÁVAJÍCÍHO STAVU A FOTODOKUMENTACE

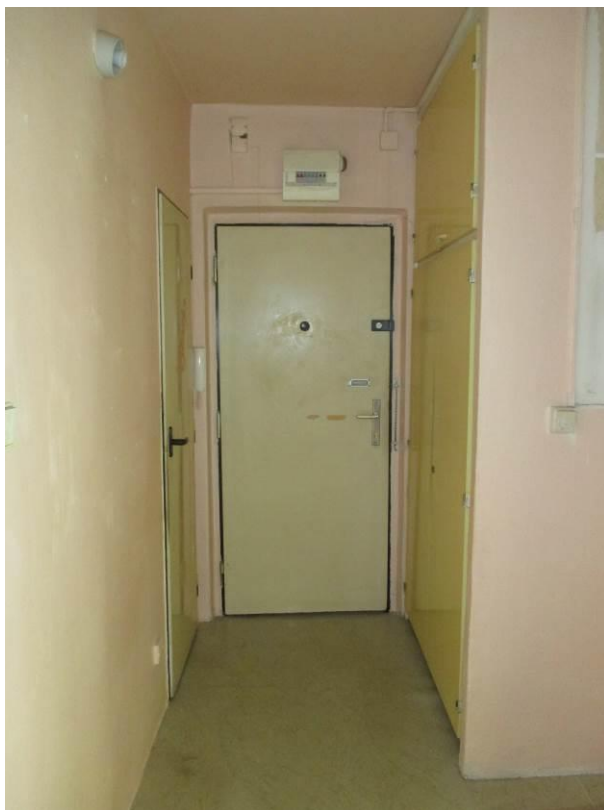
Předsíň, vchodové dveře, vpravo vestavěná skříň.

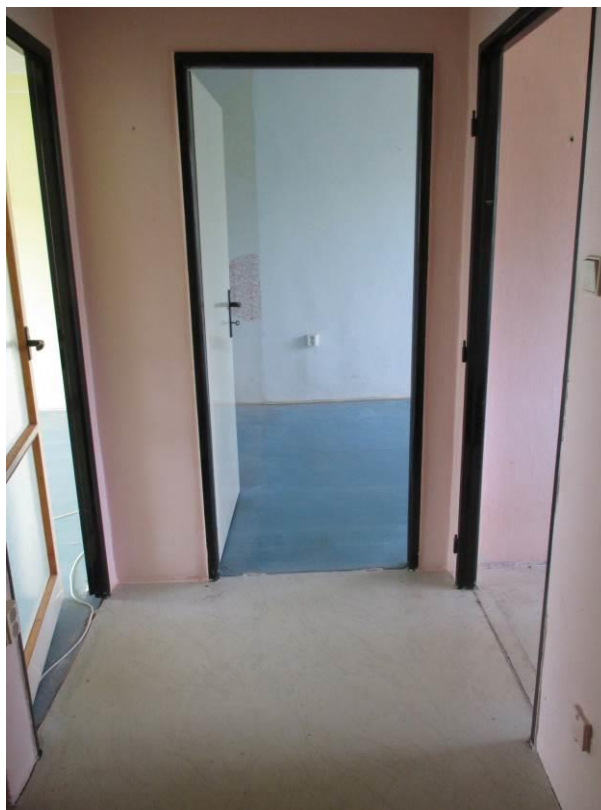
Pohled z předsíně do ložnice.

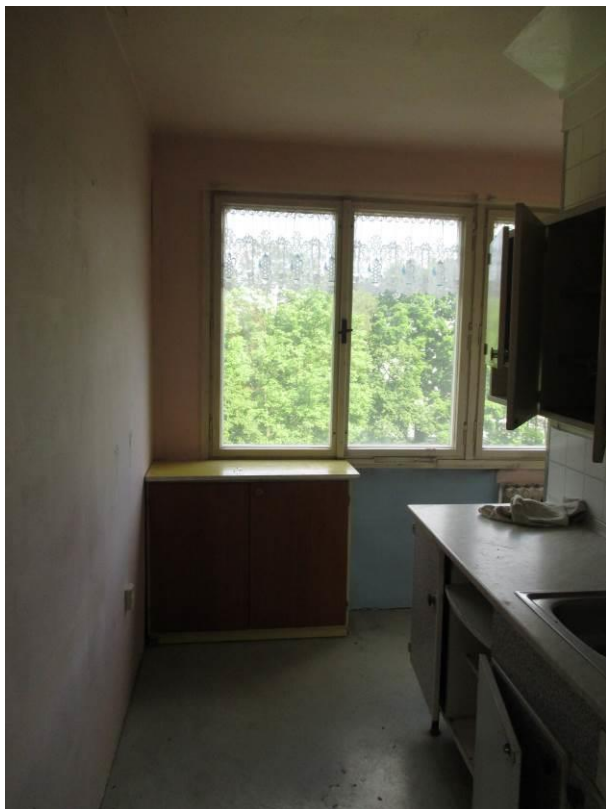
Pohled z předsíně do kuchyně.

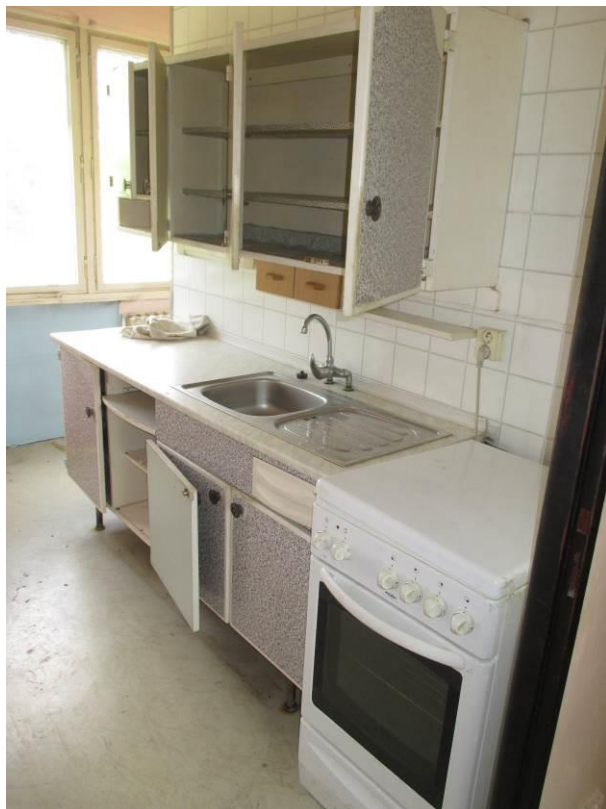
Kuchyňská linka a sporák.

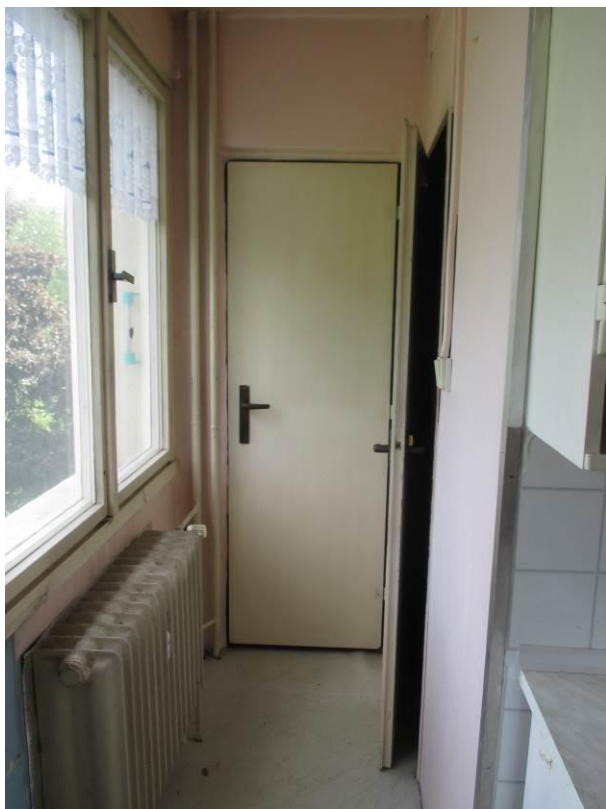
Pohled z kuchyně na dveře do ložnice.

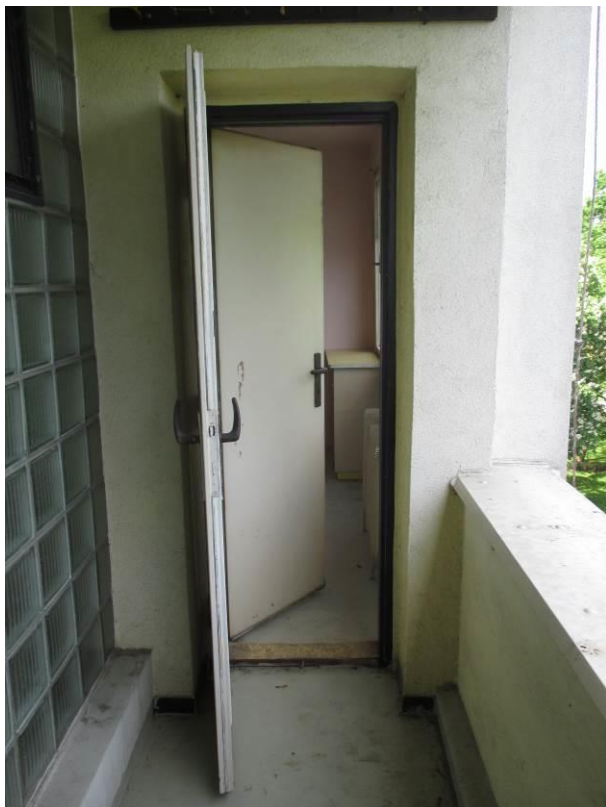
Pohled z lodžie do kuchyně.

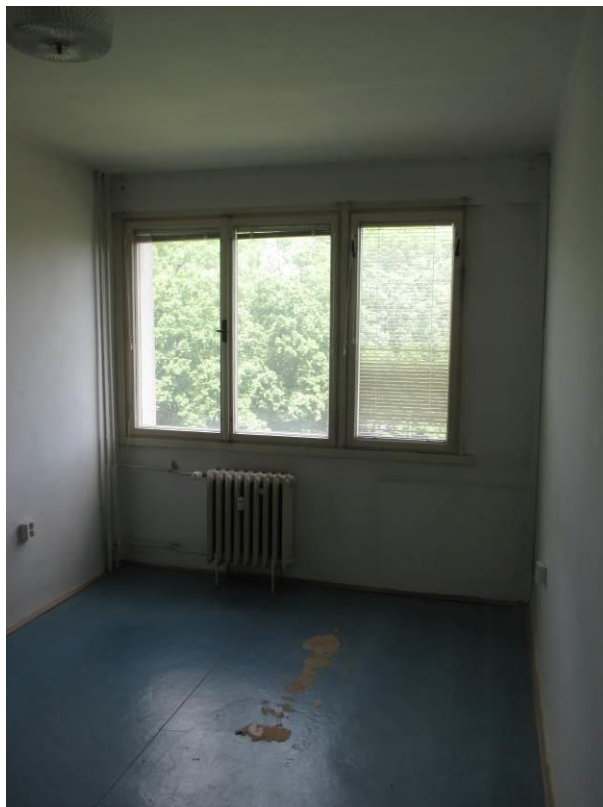
Ložnice vedle kuchyně.

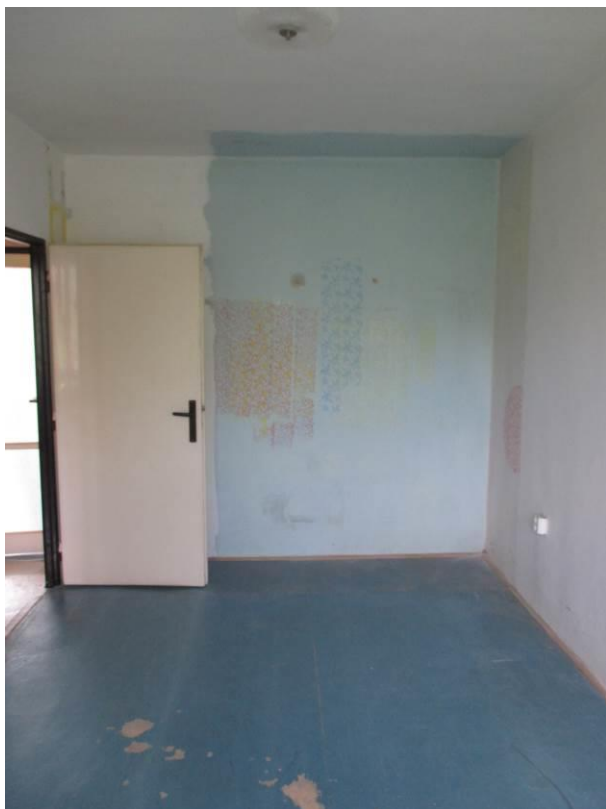
Ložnice vedle kuchyně, pohled od okna.

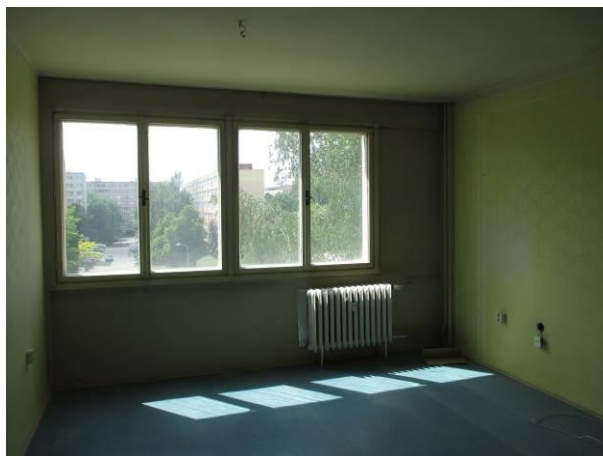
Obývací pokoj.

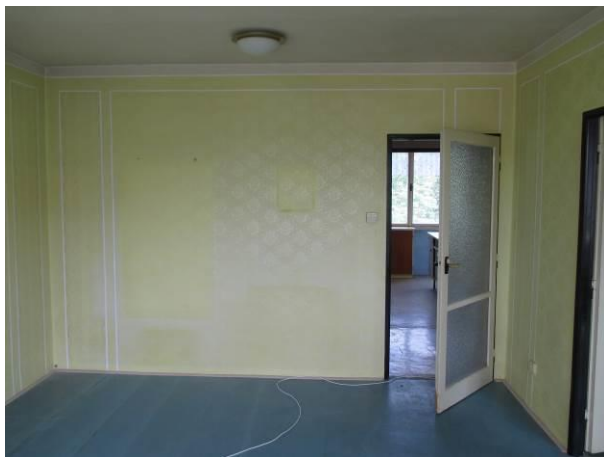
Obývací pokoj, pohled od okna.

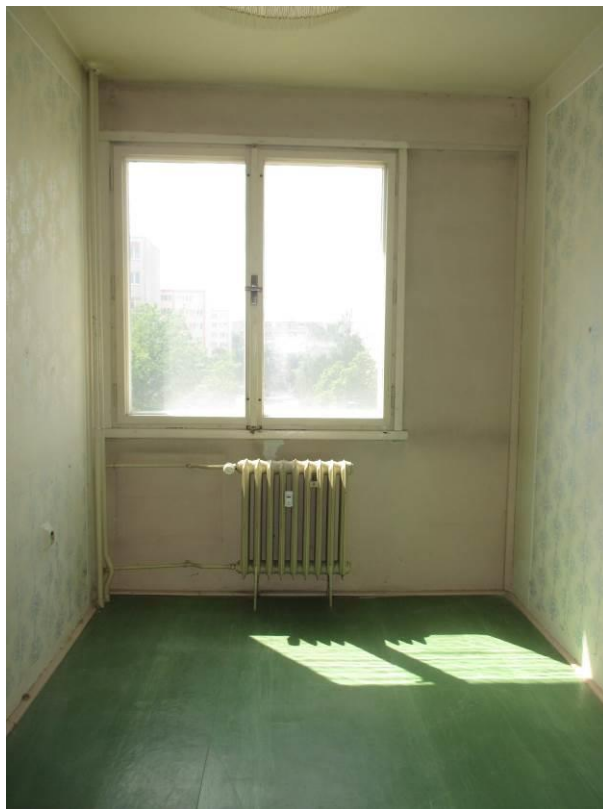
Ložnice vedle obývacího pokoje.

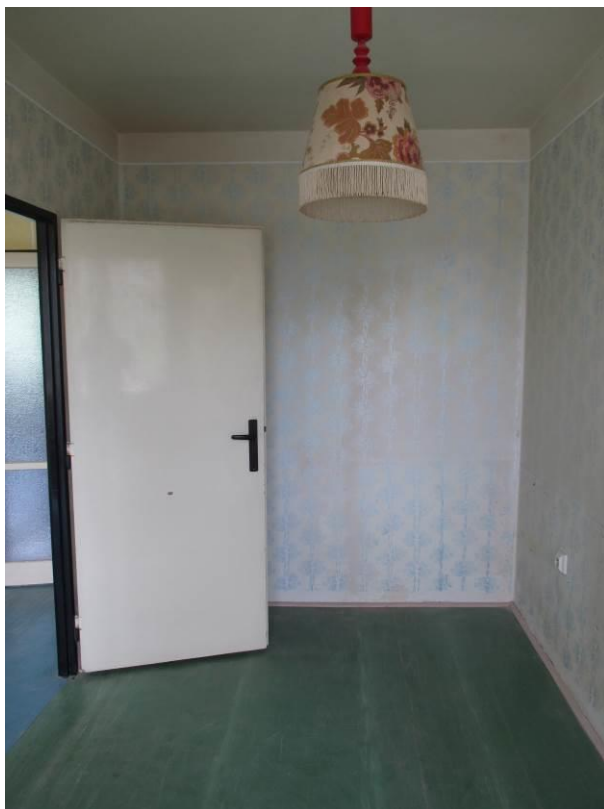
Ložnice vedle obývacího pokoje, pohled od okna.

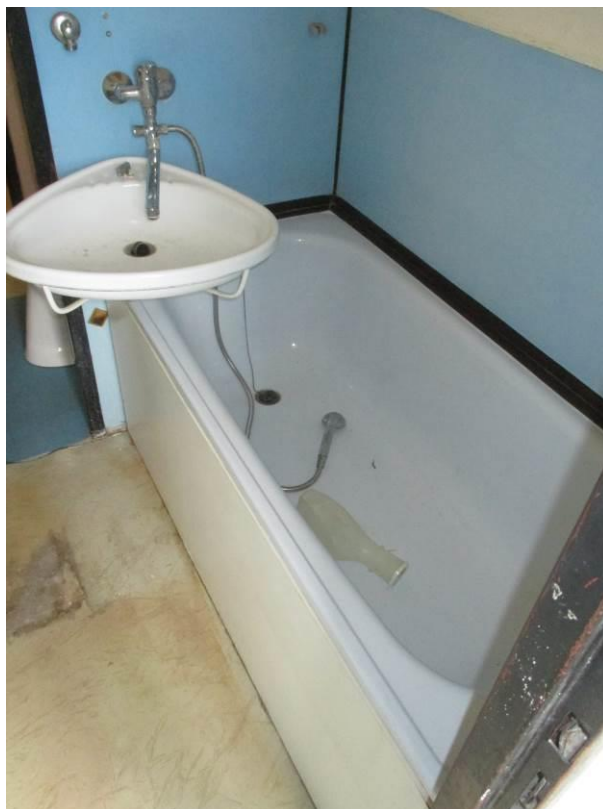
Vana a umyvadlo v koupelně.

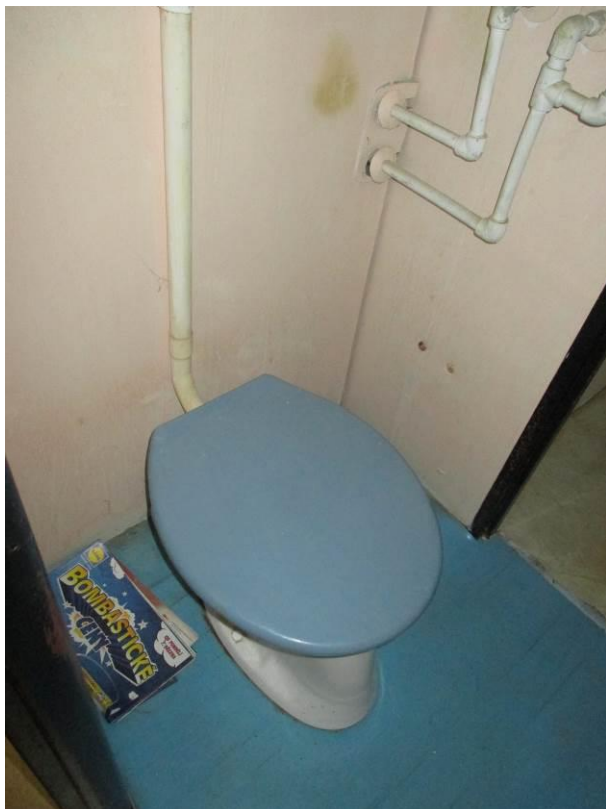
WC, klozet.

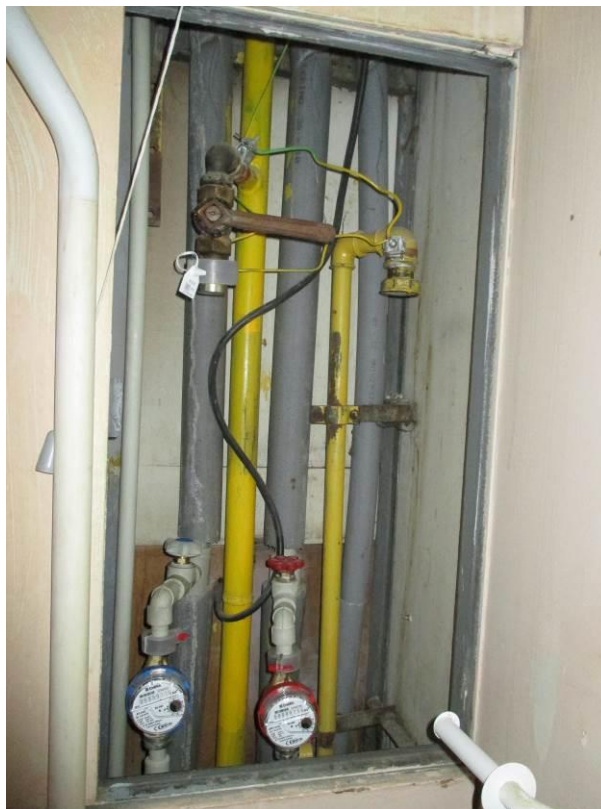
Pohled do instalační šachty za klozetem.
