ČÁST DOKUMENTACE:	STAVEBNÉ TECHNICKÉ ŘEŠENÍ

<p>JIŽNÍ 870, 500 03 HRADEC KRÁLOVÉ e-mail: mikulecky@hmptop.cz, TEL: +420776630023</p></div>	
VEDOUČÍ PROJEKTANT	ING. ZDENĚK MIKULECKÝ		
OBJEDNATEL PD	STATUTÁRNÍ MĚSTO PARDUBICE; IČ: 00274046 PERNŠTÝNSKÉ NÁMĚSTÍ 1, 530 21 PARDUBICE		
PASPORTIZACE A STAVEBNÍ OPRAVY BYTU Č.21, VARŠAVSKÁ Č.P. 213, PARDUBICE		ČÍSLO ZAKÁZKY	HMP2016-05-306
		DRUH PD	DPS
		DATUM	07/2016
		MĚŘÍTKO	
TECHNICKÁ ZPRÁVA STÁVAJÍCÍHO STAVU + FOTODOKUMENTACE		OZNAČENÍ VÝKRESU	01

TECHNICKÁ ZPRÁVA STÁVAJÍCÍHO STAVU A FOTODOKUMENTACE

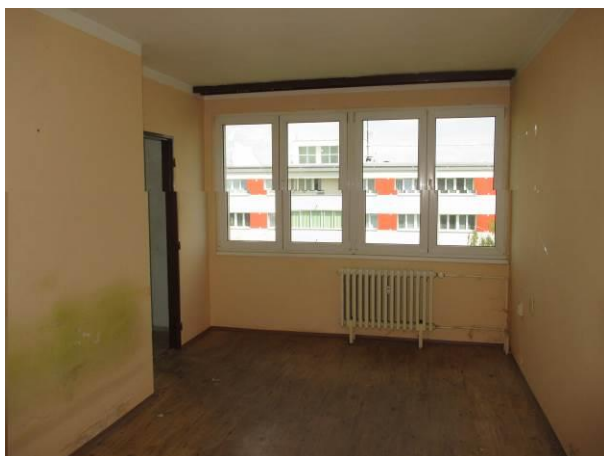
Obývací pokoj, vlevo vstup do kuchyně.

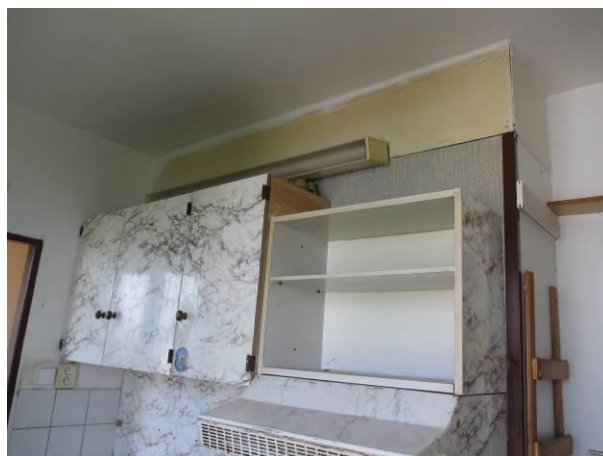
Prostor nad kuchyňskou linkou.

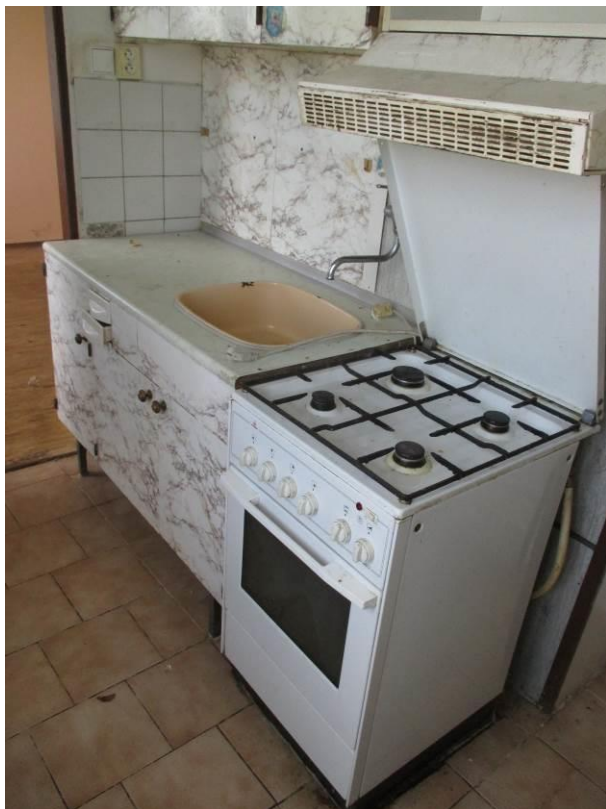
Kuchyň, kuchyňská linka, předlinkou kombinovaný sporák.

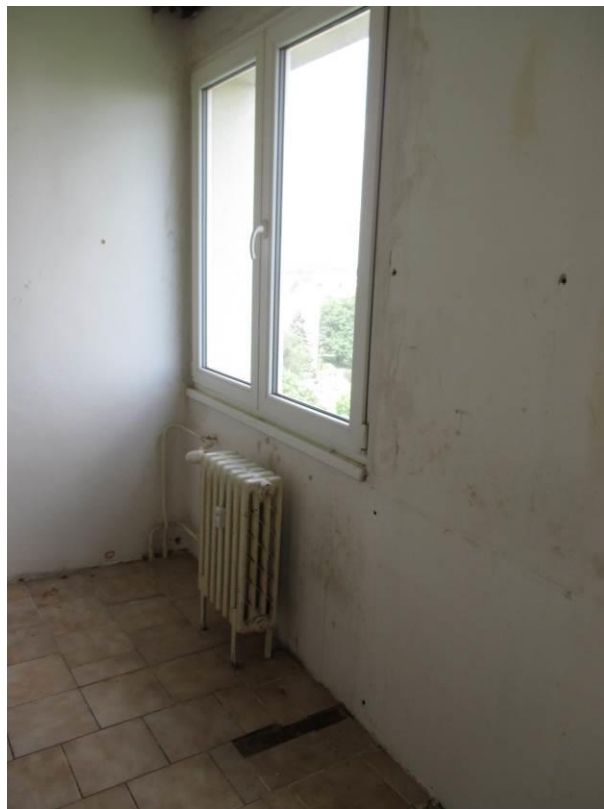
Okno v kuchyni.

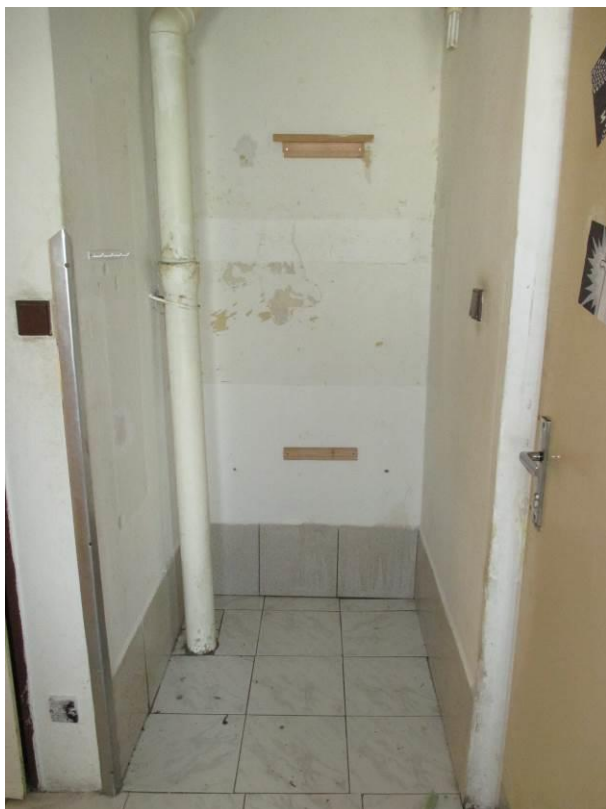
Předsíň, vlevo dveře do komory, vzadu kanalizační potrubí, vpravo vstupní dveře.

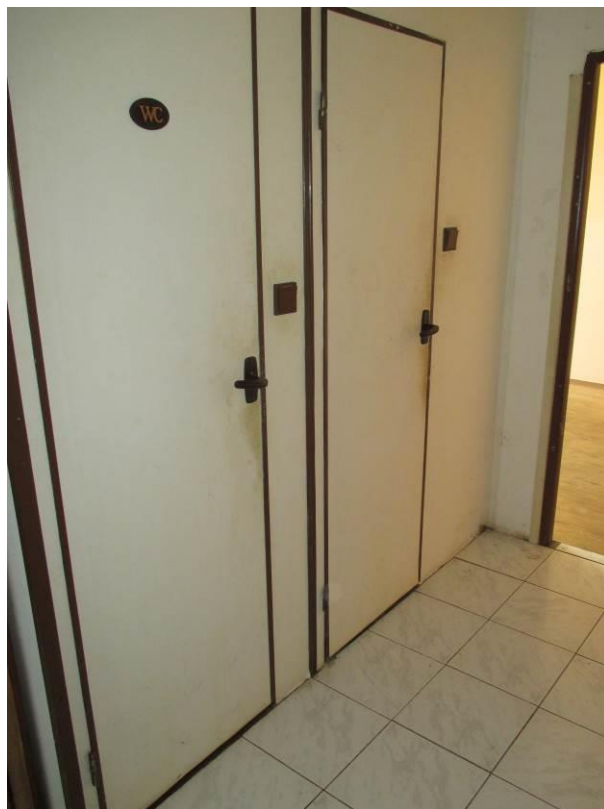
Pohled na stěny sociálního zařízení z předsíně.

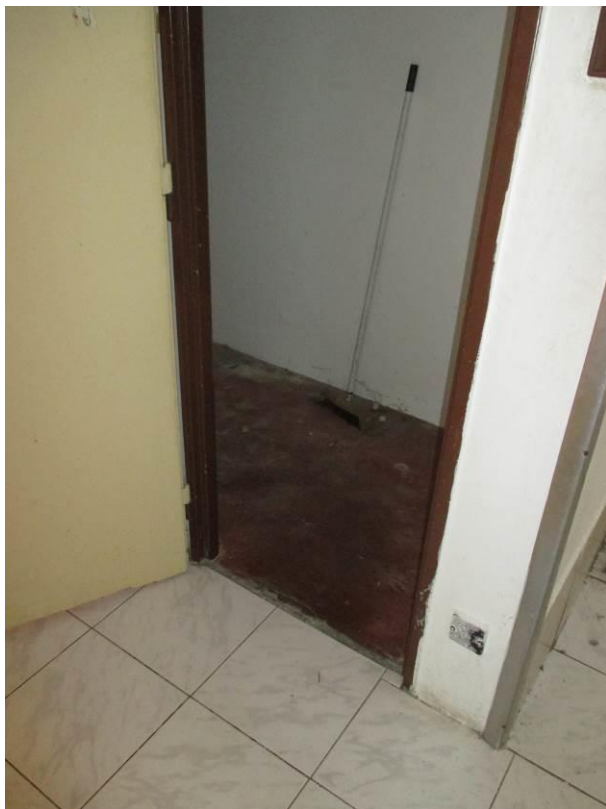
Podlaha v komoře a návaznost na podlahu v předsíni.

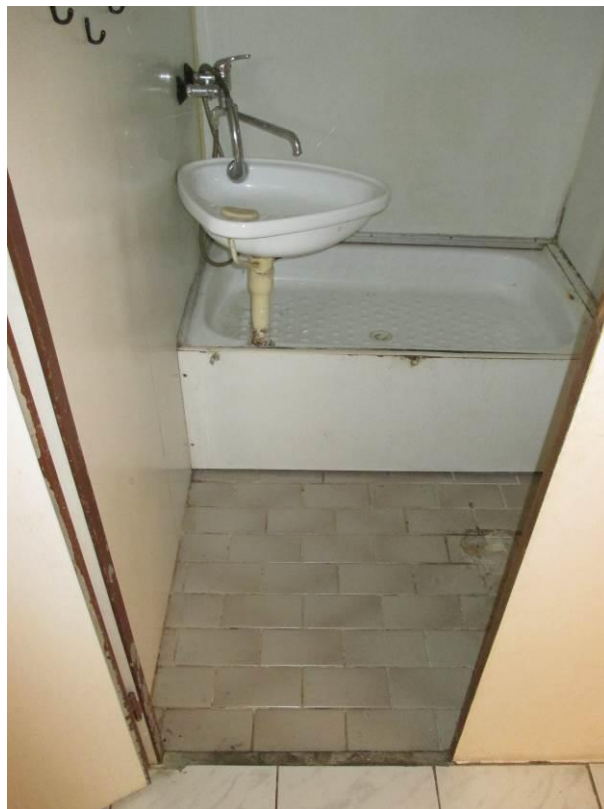
Koupelna, vana a otočné umyvadlo integrované do vany.

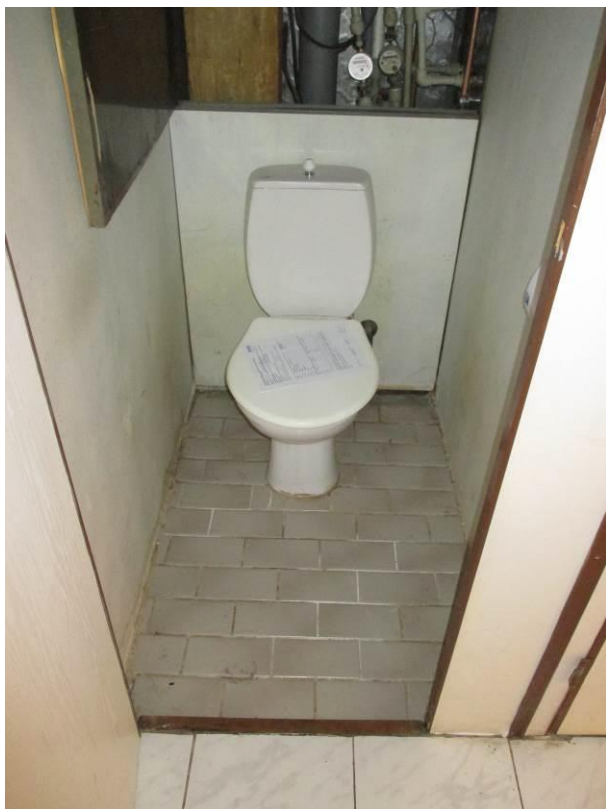
WC a instalační šachta za klozetem.

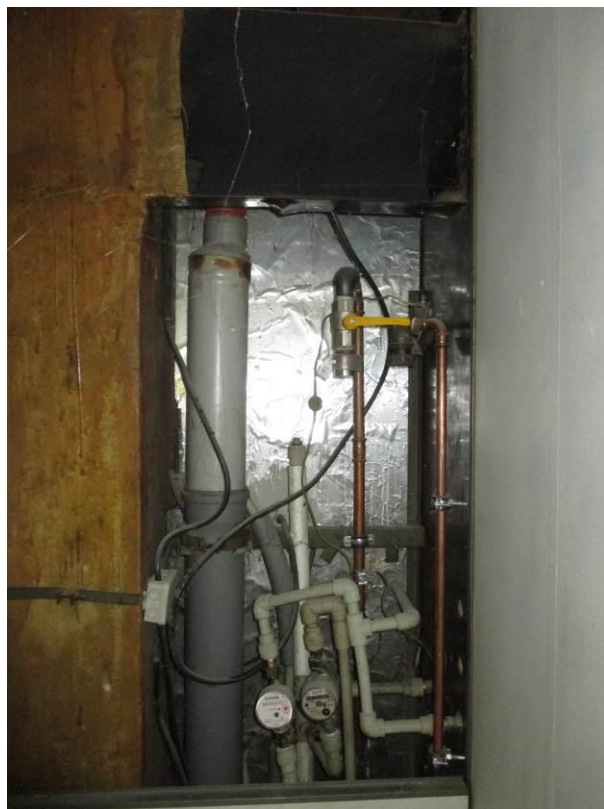
Pohled do instalační šachty.

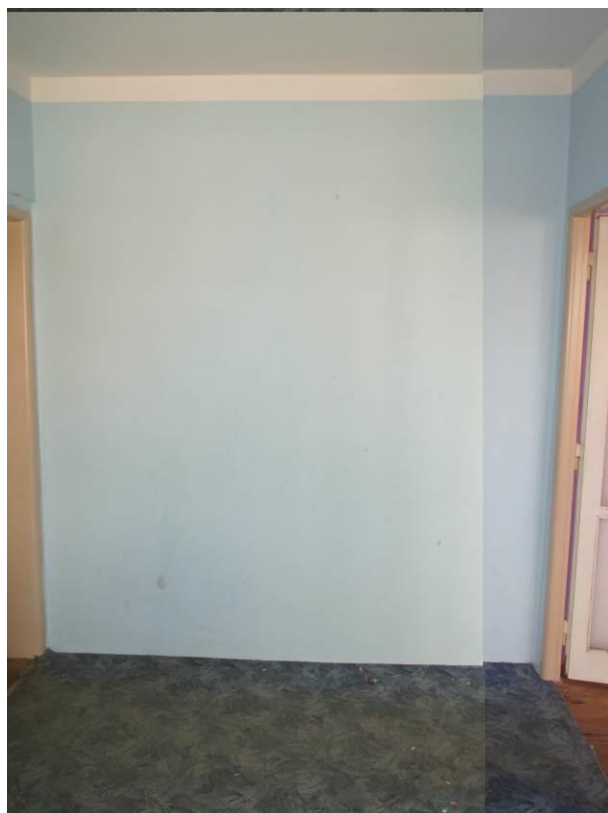
Ložnice 07, pohled od okna.

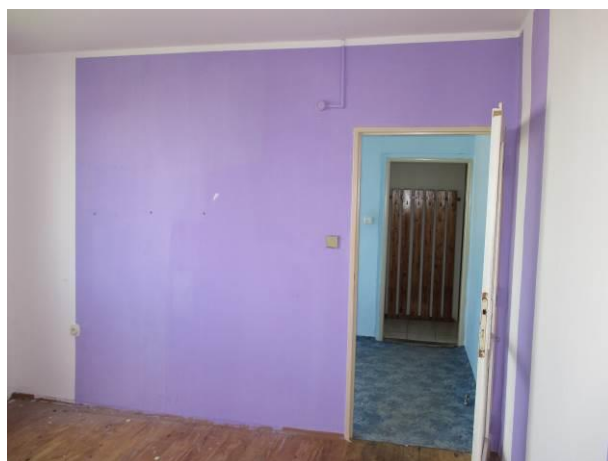
Ložnice 08, pohled od okna.

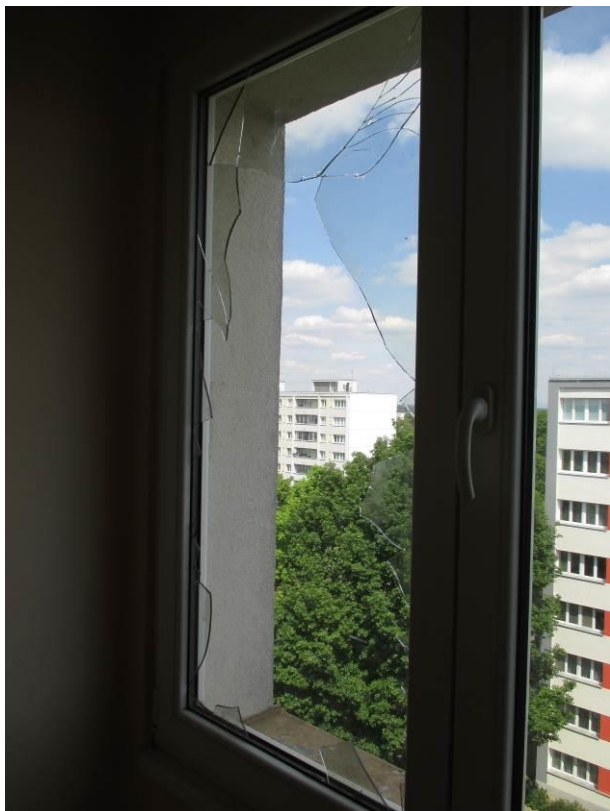
U okna v obývacím pokoji je na jednom křídle vysklené vnitřní sklo – viz. fotogalerie na konci této zprávy.

Detail poškozeného vnitřního skla u okna v obývacím pokoji.

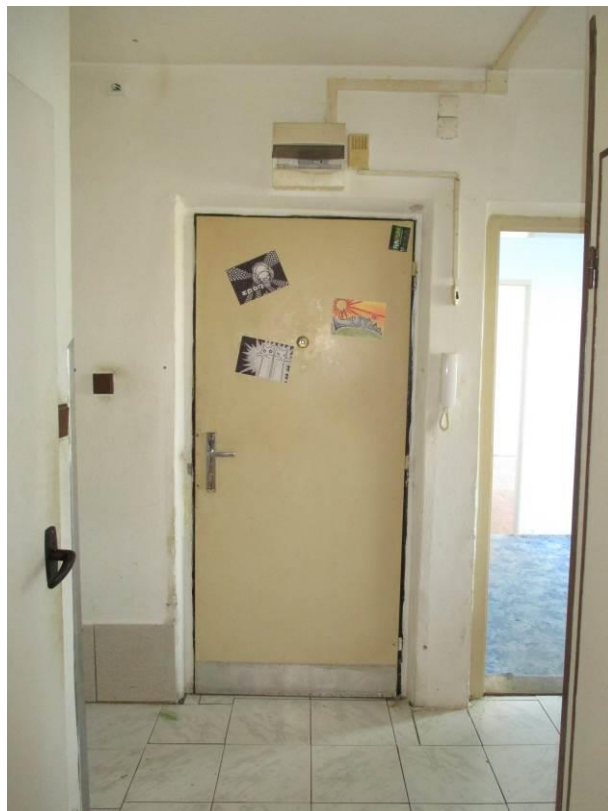
Vstupní dveře, pohled z předsíně.
