ČÁST DOKUMENTACE	STAVEBNĚ TECHNICKÉ ŘEŠENÍ

Jižní 870, 500 03 Hradec Králové IČO: 275 02 180 DIČ: CZ 275 02 180 parizek@hmptop.cz tel.: 603 570 332	
VEDOUČÍ PROJEKTANT	Ing. Zdeněk Mikulecký		
OBJEDNATEL PD	STATUTÁRNÍ MĚSTO PARDUBICE, IČ: 00274046 PERNŠTÝNSKÉ NÁMĚSTÍ 1, 530 21, PARDUBICE		
PASPORTIZACE A STAVEBNÍ OPRAVY BYTU Č.8 – SLUNEČNÍ Č.P. 300, PARDUBICE		číslo zakázky	HM2016–05–307
		stupeň PD	DPS
		datum	07/2016
		měřítko	
TECHNICKÁ ZPRÁVA STÁVAJÍCÍHO STAVU + FOTODOKUMENTACE		označení přílohy	01

TECHNICKÁ ZPRÁVA STÁVAJÍCÍHO STAVU A FOTODOKUMENTACE

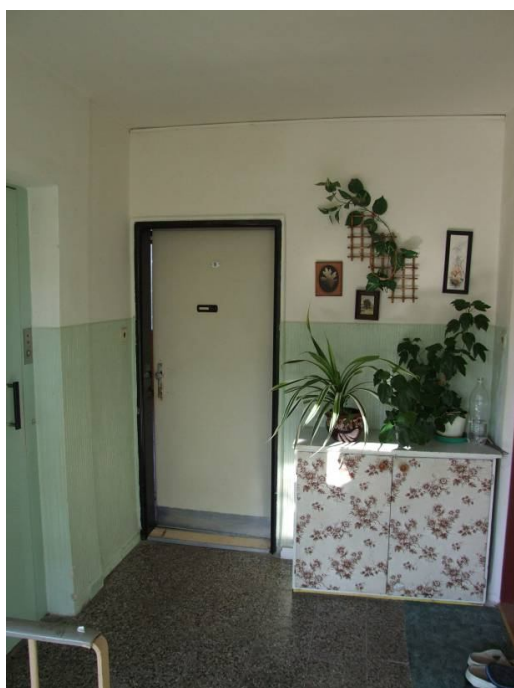
bytové dveře ze společné chodby

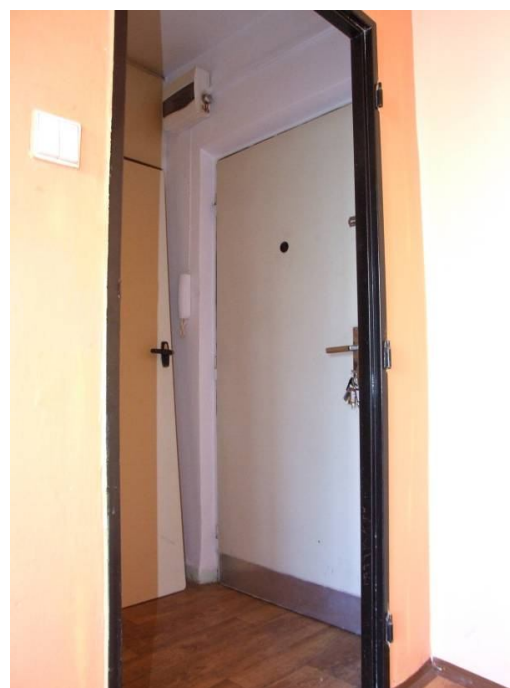
pohled z pokoje do předsíně

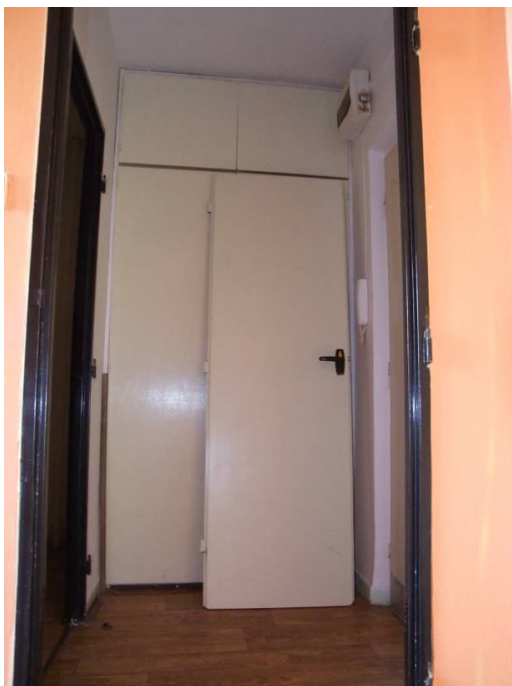
předsíň s vestavnou skříňí

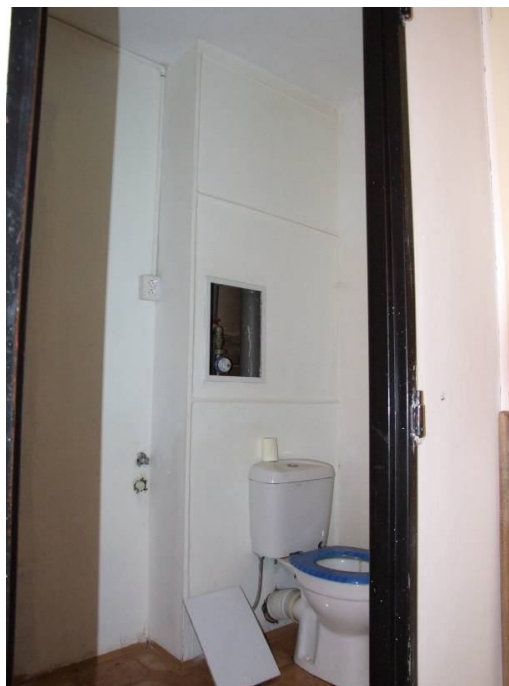
- zdravotně technické instalace jsou až na toaletu v provedení kombi demontované posledním uživatelem

toaleta v provedení kombi, umývadlo a vana demontovány, úprava zadní stěny a opláštění šachty SDK konstrukcí

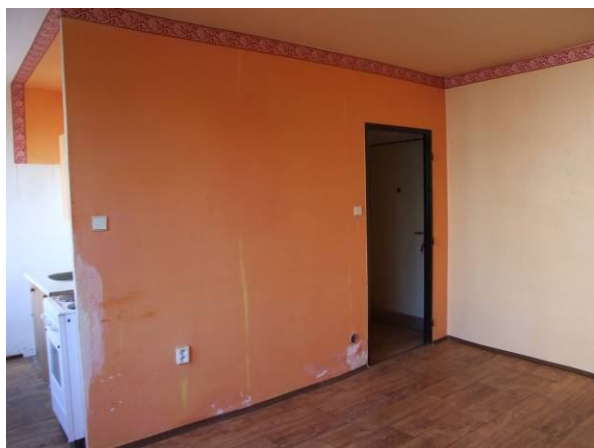
pokoj s dveřmi do předsíně

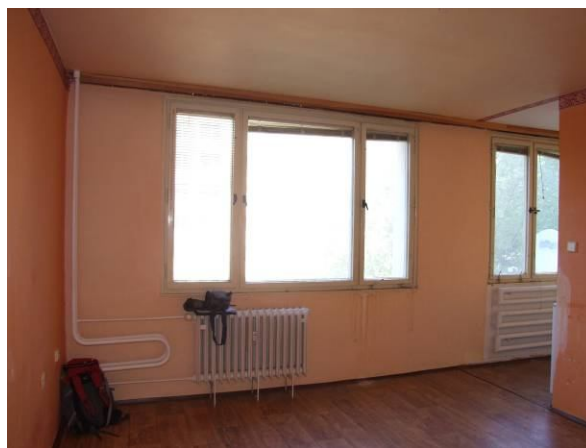
Bytový dům byl postaven v letech 60. letech 20. století v panelové technologii konstrukčního systému HK. Přesné období projektové přípravy a výstavby nebylo ověřováno. Celý dům se skládá ze dvou sekcí se samostatnými vchody. Obvodový plášť objektu byl v minulosti zateplen. Výplně otvorů v obvodovém plášti jsou vyměněny pouze lokálně jednotlivými uživateli bytových jednotek (výplně v tomto bytě jsou původní!).

okenní stěna pokoje

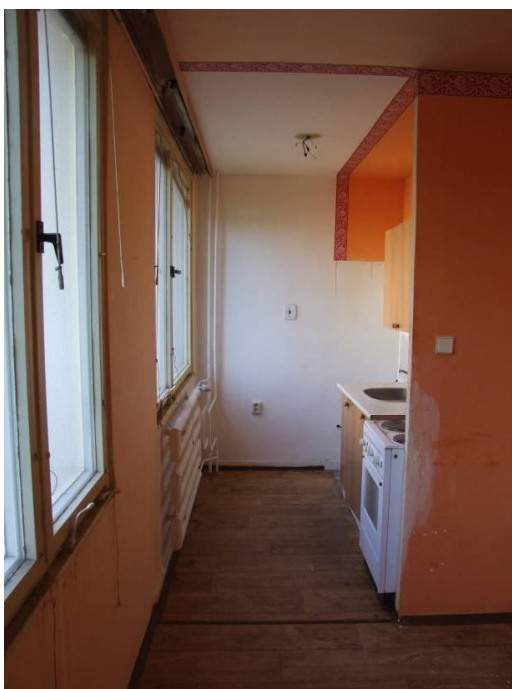
kuchyňský kout

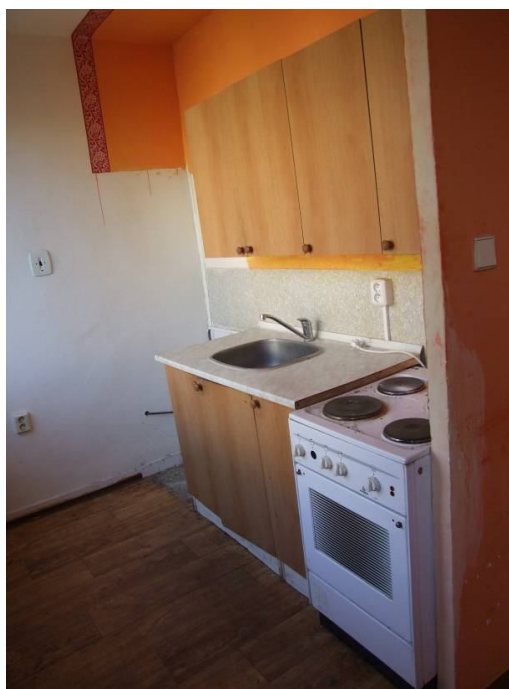
- kuchyňský kout je vybaven kuchyňskou linkou (horní a dolní skříňky) s plechovým dřezem, nástěnnou baterií a elektrickým sporákem. Odvod znehodnoceného vzduchu není řešen.

kuchyňská linka s přesunutým sporákem
