Jižní 870, 500 03 Hradec Králové IČO: 275 02 180 DIČ: CZ 275 02 180 partezek@hmptop.cz tel.: 603 570 332	
VEDOUcí PROJEKTANT	Ing. Zdeněk Mikulecký		
OBJEDNATEL PD	STATUTÁRNÍ MĚSTO PARDUBICE, IČ: 00274046 PERNŠTÝNSKÉ NÁMĚSTÍ 1, 530 21, PARDUBICE		
PASPORTIZACE A STAVEBNÍ OPRAVY BYTU Č.13 – SLUNEČNÍ Č.P. 300, PARDUBICE		číslo zakázky	HM2016–05–308
		stupeň PD	DPS
		datum	07/2016
		měřítko	
TECHNICKÁ ZPRÁVA STÁVAJÍCÍHO STAVU + FOTODOKUMENTACE		označení přílohy	01

TECHNICKÁ ZPRÁVA STÁVAJÍCÍHO STAVU A FOTODOKUMENTACE

Předmětem této projektové dokumentace je rekonstrukce bytové jednotky č.13, nacházející se v 6.np bytového domu v ulici Sluneční č.p. 300, 530 09, Pardubice, Polabiny. V této části projektové dokumentace je popsán stávající stav bytové jednotky. Byt je velikosti 3+1, tzn., skládá se z těchto místností:

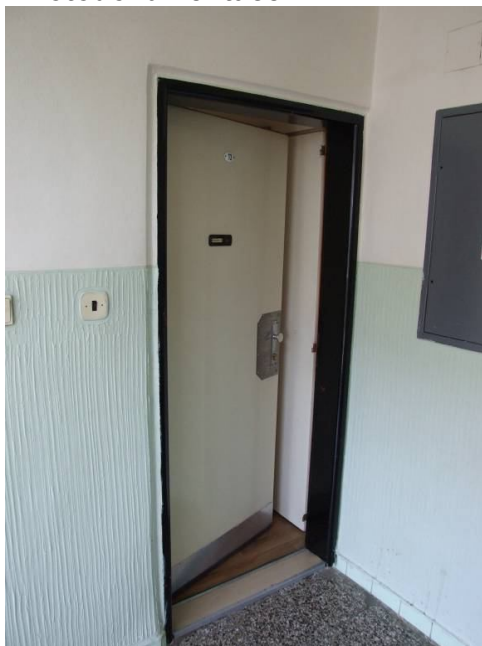
bytové dveře ze společné chodby

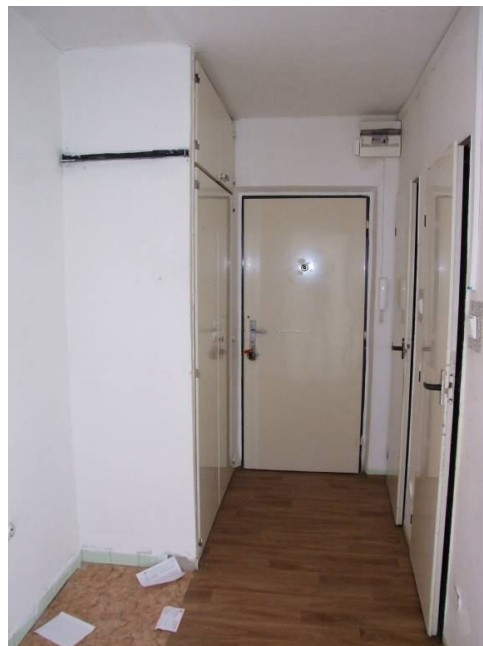
pohled do předsíně, komunikační zařízení, pojistková skříň, vestavná skříň a dveře do místností sociálního zázemí

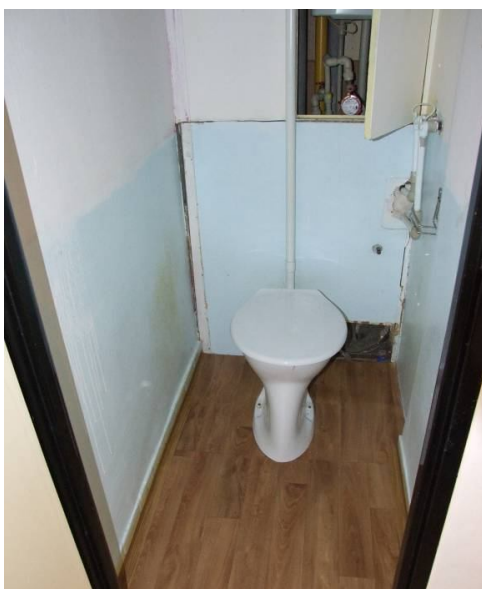
záchodová mísa s horní nádržkou

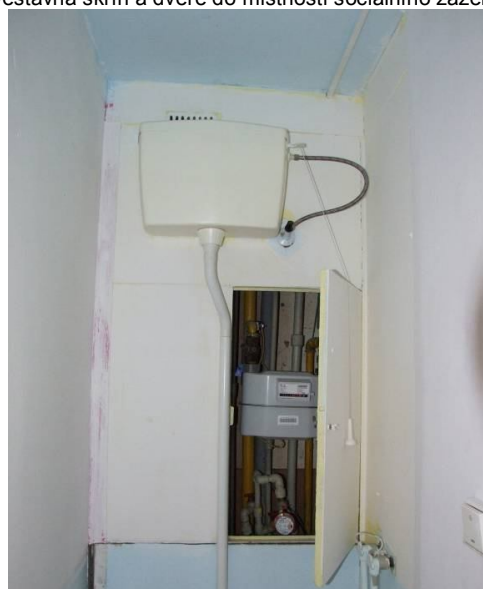
pohled do instalační šachty s plynoměrem

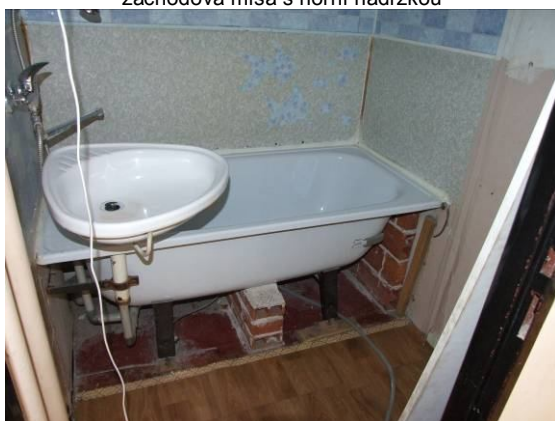
koupelna s vanou na cihelných pilířcích

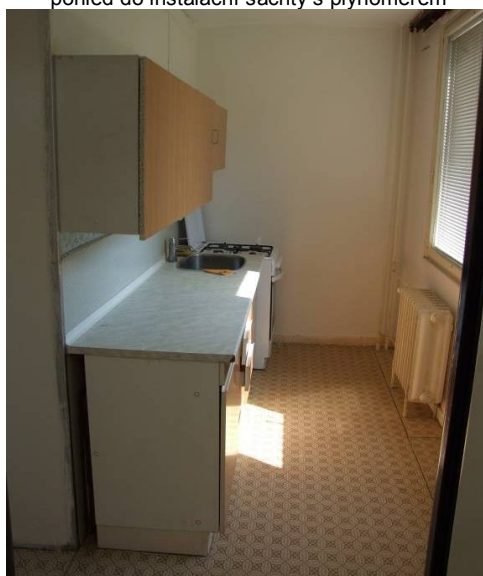
kuchyňský kout, digestoř demontována

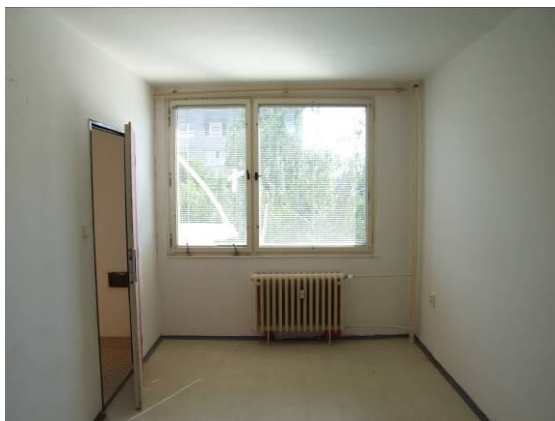
ono pokoje vedle kuchyně

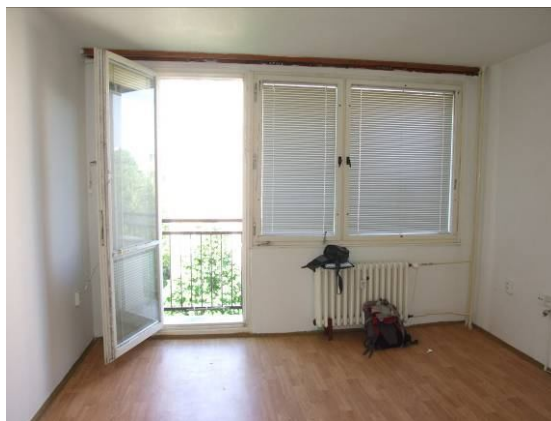
okenní stěna obývacího pokoje

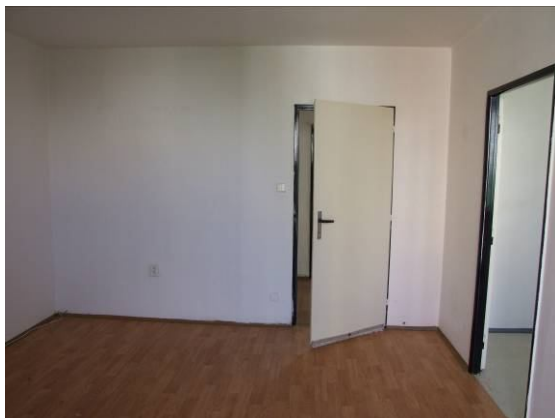
vstup do obýváku a pokoje

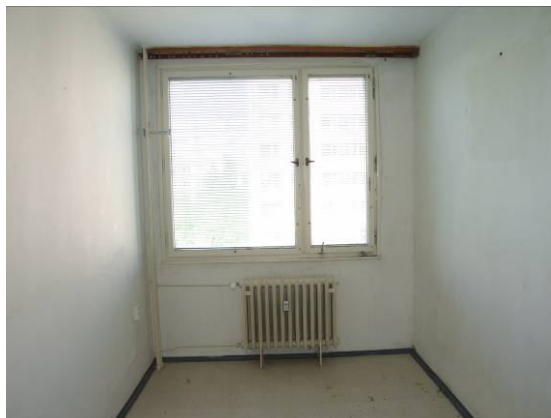
okenní stěna pokoje

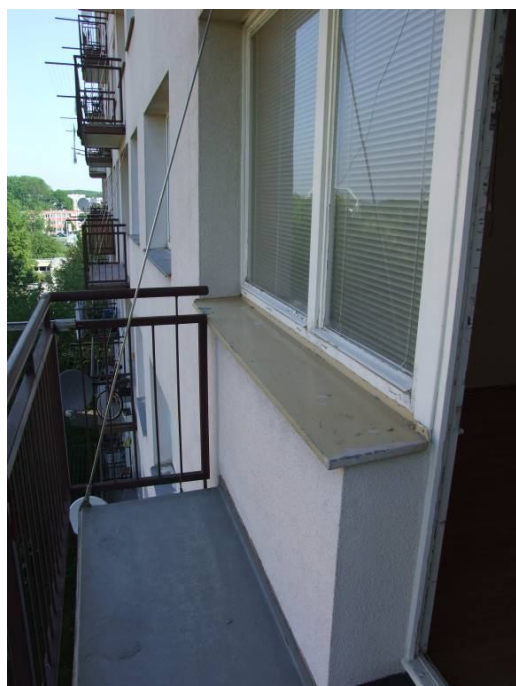
balkón
