ČÁST DOKUMENTACE	STAVEBNĚ TECHNICKÉ ŘEŠENÍ

Jižní 870, 500 03 Hradec Králové IČO: 275 02 180 DIČ: CZ 275 02 180 parizek@hmptop.cz tel.: 603 570 332	
VEDOUcí PROJEKTANT	Ing. Zdeněk Mikulecký		
OBJEDNATEL PD	STATUTÁRNÍ MĚSTO PARDUBICE, IČ: 00274046 PERNŠTÝNSKÉ NÁMĚSTÍ 1, 530 21, PARDUBICE		
PASPORTIZACE A STAVEBNÍ OPRAVY BYTU Č.43 – BĚLEHRADSKÁ Č.P. 379, PARDUBICE		číslo zakázky	HM2016–05–310
		stupeň PD	DPS
		datum	07/2016
		měřítko	
TECHNICKÁ ZPRÁVA STÁVAJÍCÍHO STAVU + FOTODOKUMENTACE		označení přílohy	01

# TECHNICKÁ ZPRÁVA STÁVAJÍCÍHO STAVU A FOTODOKUMENTACE

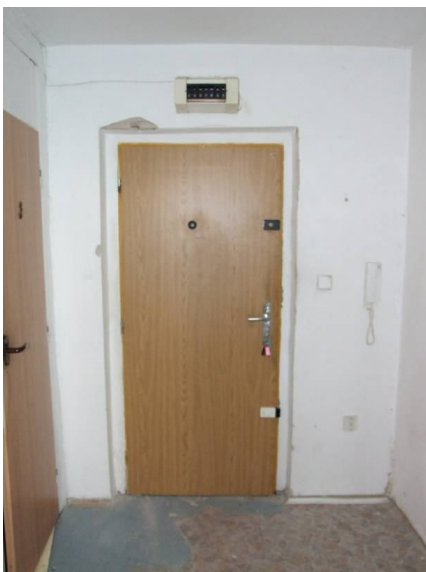
pohled z předsíně na vstup do bytu, pojistkovou skříň a domácí telefon.

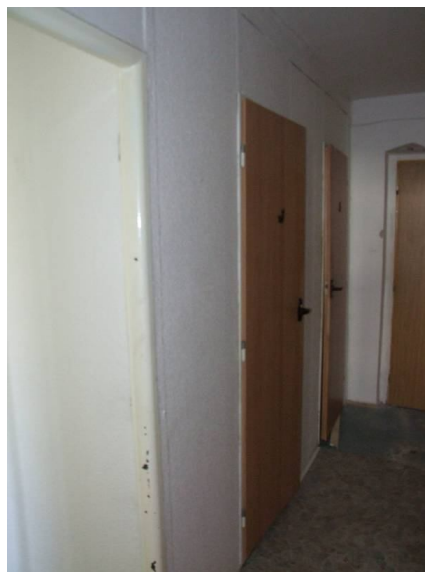
původní umakartové jádro s tapetou

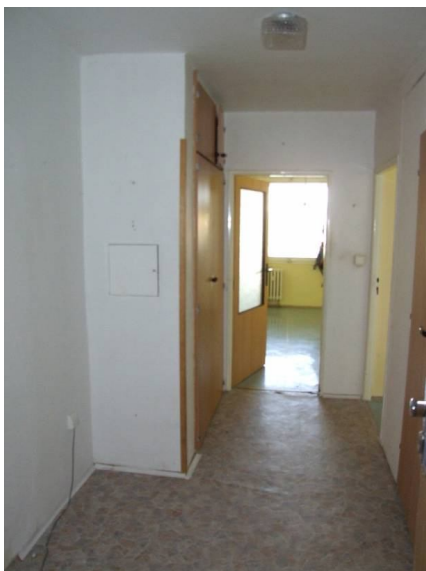
předsíň s vestavnou skříní a dvojitě kladeným PVC

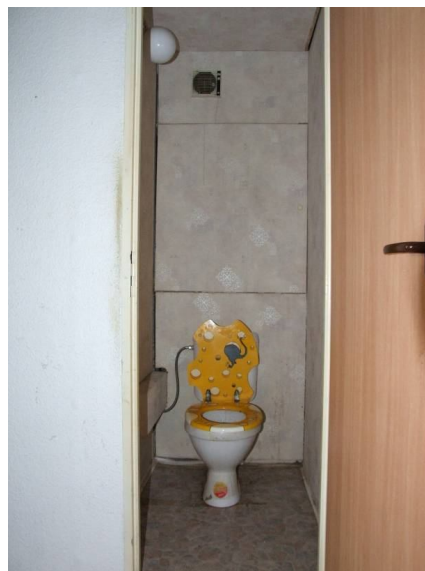
pohled na toaletu s mísou v provedení kombi, stěny tapetovány

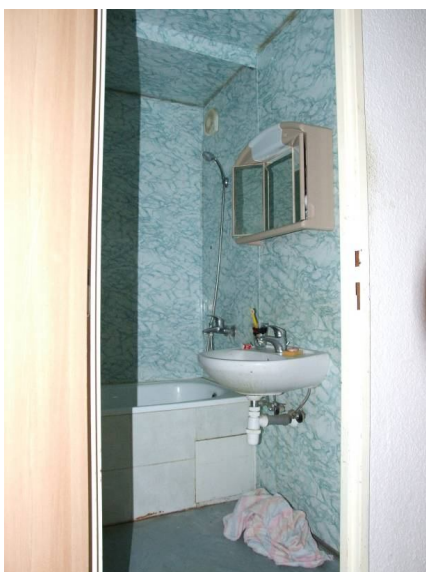
pohled do koupelny s novým umyvadlem a podezděnou vanou, stěny jsou tapetovány

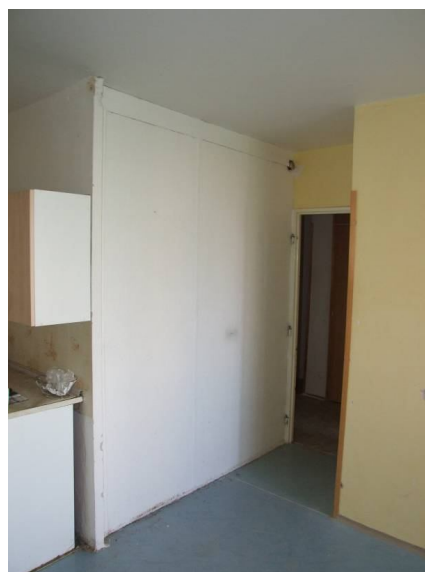
vstup z chodby do obývacího pokoje s kuchyní

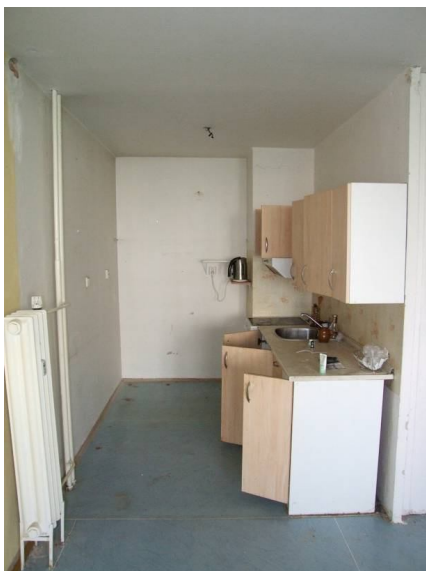
pohled do kuchyňského koutu s linkou

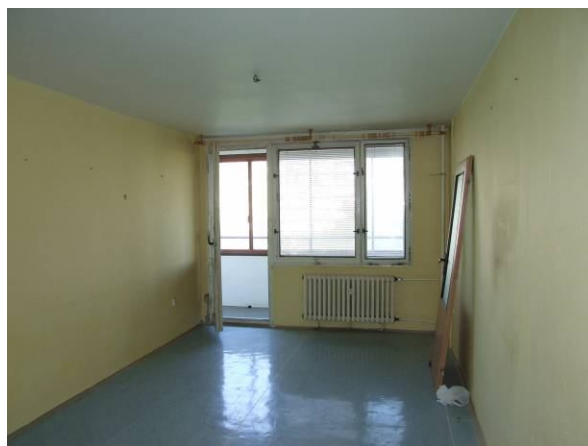
vnější stěna obývacího pokoje

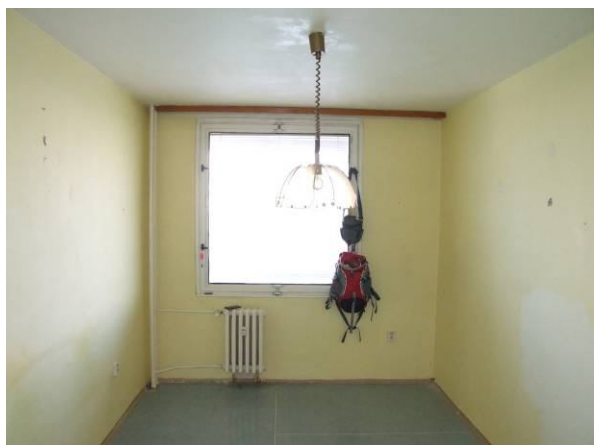
okenní stěna pokoje (m.č.04)

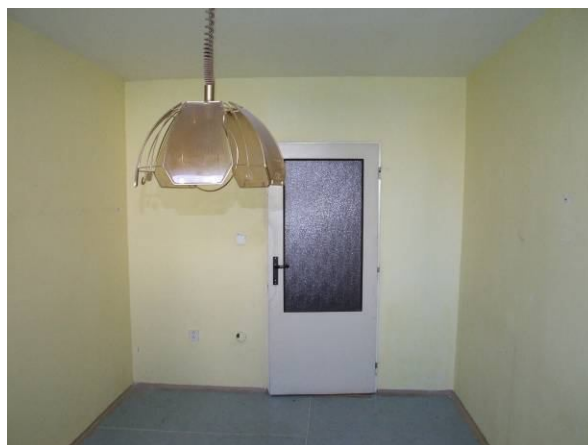
příčka mezi pokojem a chodbou

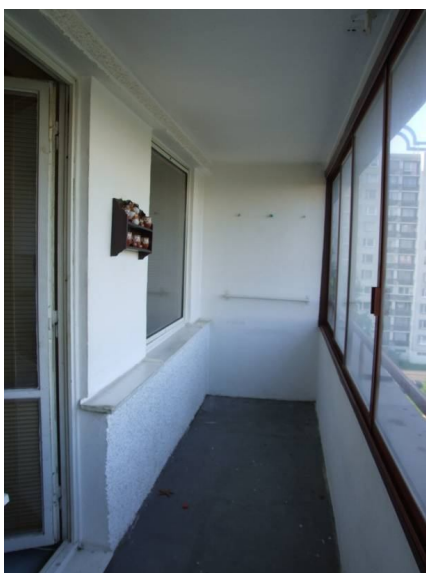
lodžie
